工装模检治具评审

项目: 虎威

产品明细 1、驾驶员靠背上骨架焊接总成
2、驾驶员座垫前横梁总成

供应商名称: 南皮泰航

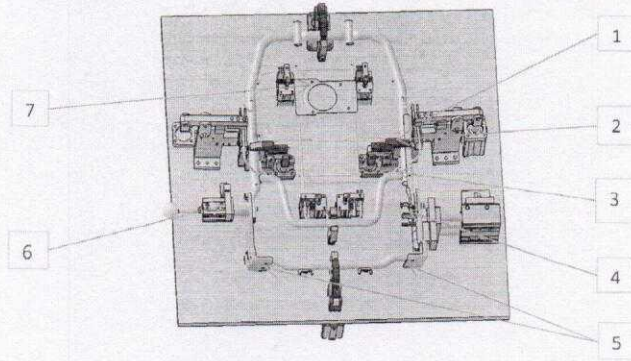
序号	夹具名称	问题项	图例	改善建议	厂家	完成时间
1	靠背总成 2序	钢丝Y向无定位, 焊接位置无固定		增加定位, 钢丝端部增加限制	泰航	
2	靠背总成 2序	焊接位置无固定, 焊道偏移		增加定位压紧机构	泰航	
3	靠背总成 2序	焊接位置无固定, 焊道偏移		增加定位压紧机构	泰航	
4	靠背总成 2序	下连接无定位, 无法保证尺寸		增加边板与星盘焊接定位加紧	泰航	
5	靠背总成 2序	地脚安装孔为装车尺寸, 焊胎未增加定位		增加四个孔及地脚地面定位	泰航	
6	靠背总成 2序	靠背连接处为螺栓连接, 无法使用定位定位		取消气缸定位销, 增加底部辅助定位	泰航	
7	靠背总成 2序	风扇支架无定位压紧机构		增加定位压紧机构	泰航	
8	靠背总成 2序			焊胎需要保证可翻转, 保证所有焊口可以焊胎上面焊接	泰航

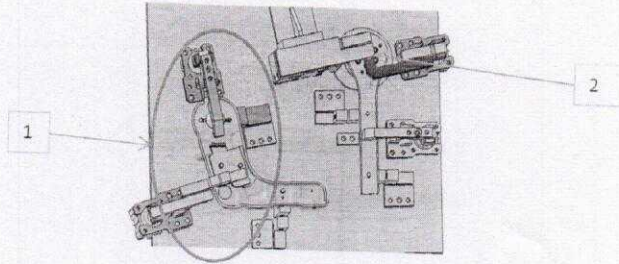
序号	夹具名称	问题项	图例	改善建议	厂家	完成时间
1	调角器上连接板总成焊接夹具	该零部件分总成由供应商提供，不再自制		取消焊胎	泰航	
2	调角器上连接板总成焊接夹具	1、支架无法加紧 2、焊枪干涉		1、增加加紧单元 2、需调整焊接定位块位置，无法下枪	泰航	
3	调角器上连接板总成焊接夹具			进行产能匹配，将此焊胎与其他焊胎合并，减少焊胎数量	泰航

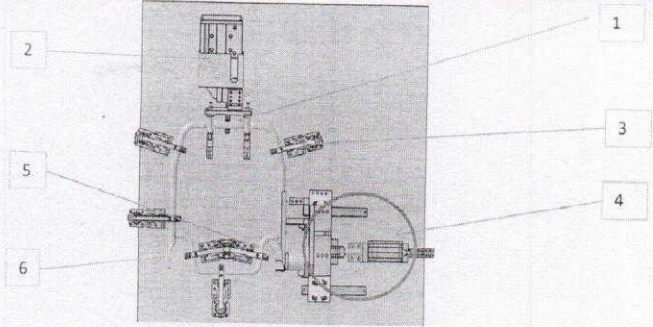
序号	夹具名称	问题项	图例	改善建议	厂家	完成时间
1	靠背总成 1序	头枕无导向, 易外斜, 位置不稳定	 	头枕增加导向	泰航	
2	靠背总成 1序	头枕调整结构不良, 造成焊胎机构过大	 	头枕压紧结构需要优化	泰航	
3	靠背总成 1序	1、压紧器定位不良, 管件管控点不准确 2、调角器上连接板孔无法定位

1、加工U型块和夹钳向下移动到直管段 2、取消上边板孔定位, 使用U型槽辅助定位	泰航	
4	靠背总成 1序	结构臃肿, 导致焊胎体型过大, 不易安装

机构更改, 减小尺寸	泰航	
5	靠背总成 1序	上连接板总成无法稳定安装, 依星盘孔位定位缺没有加紧

增加加紧, 中心定位保同心	泰航	
6	靠背总成 1序	缺少孔位定位, 后续焊接无法保证

增加加紧, 中心定位保同心	泰航	
7	靠背总成 1序			焊胎需要保证可翻转, 保证所有焊口可以焊胎上面焊接	泰航

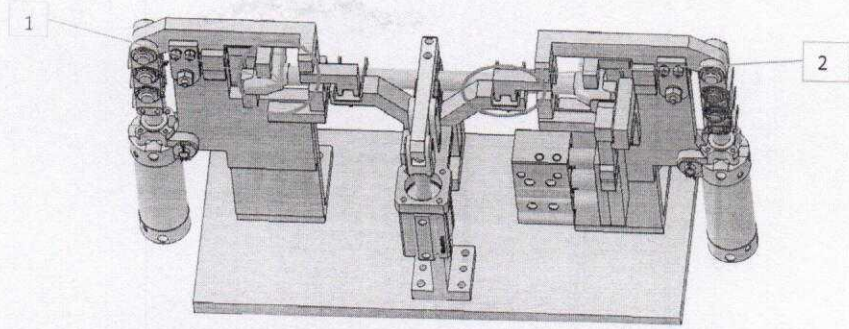
序号	夹具名称	问题项	图例	改善建议	厂家	完成时间
1	座框前横梁焊接夹具	焊枪干涉无法满焊	 	分开压紧，预留焊接空间	泰航	
2	座框前横梁焊接夹具	焊枪干涉	 	简易正面焊接	泰航	
3	座框前横梁焊接夹具	由于零件结构问题，焊接变形严重		需要考虑应对焊接变形的调整方案	泰航
