## 工装模检治具评审

项目: 虎威

产品明细 1、驾驶员靠背上骨架焊接总成  
2、驾驶员座垫前横梁总成

供应商名称: 天津朗力

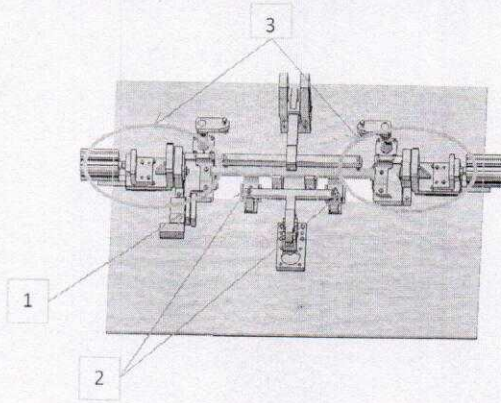
序号	夹具名称	问题项	图例	改善建议	厂家	完成时间
1	座框前横梁焊接夹具	1驾驶员旁侧板固定支架无压紧		1.1增加压紧, 保证零件贴合, 便于焊接 1.2保证零部件定位准确	朗力	
2	座框前横梁焊接夹具	加紧受力未在零件支撑中心, 易发生歪斜		将压紧端加长, 足以在定位销周围压紧	朗力	
3	座框前横梁焊接夹具	3.1、前搭接支架压紧单元与前横管定位单元干涉 3.2、前搭接支架压紧单元接触面较小, 焊接过程发生翘曲		3.1、调整加紧定位结构, 排除干涉问题 3.2、在定位销接触面压紧, 保证零件固定	朗力	
4	座框前横梁焊接夹具	由于零件结构问题, 焊接变形严重		需要考虑应对焊接变形的调整方案	朗力

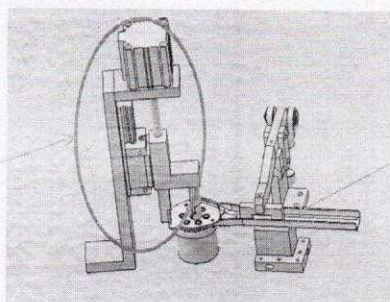
序号	夹具名称	问题项	图例	改善建议	厂家	完成时间
1	调角器上连接板总成焊接夹具	上连接板定位不准确

使用上连接板处两孔定位	朗力	
2	调角器上连接板总成焊接夹具	机构过于高		1、精简机构，降低焊胎高度，与其他焊胎拼接过程匹配	朗力	
3	调角器上连接板总成焊接夹具			进行产能匹配，将此焊胎与其他焊胎合并，减少焊胎数量	朗力

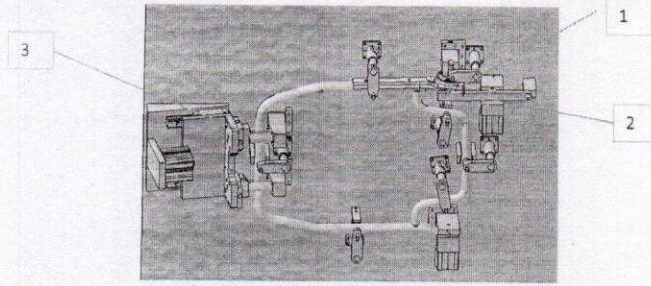
序号	夹具名称	问题项	图例	改善建议	厂家	完成时间
1	靠背总成 焊接一序 夹具	上连接板总成无法固定，定位不准确

内侧星盘轴增加定位	朗力	
2	靠背总成 焊接一序 夹具	压紧机构旋转压紧，压紧力与零部件不垂直，造成零件歪斜

改为平移压紧	朗力	
3	靠背总成 焊接一序 夹具	头枕处无防呆

增加防呆	朗力	
4	靠背总成 焊接一序 夹具	定位块，压紧块松动		使用强化螺丝，增加放松处理	朗力	
5	靠背总成 焊接一序 夹具	靠背焊后无法快速取出		增加定出机构	朗力

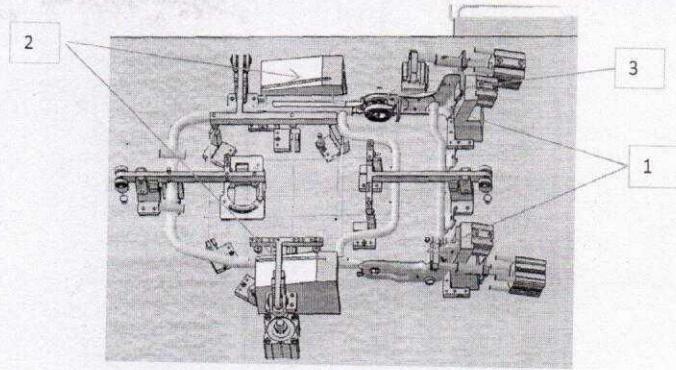
序号	夹具名称	问题项	图例	改善建议	厂家	完成时间
1	靠背总成 焊接二序 夹具	地脚定位平面不够，定位不准		将定位面延长，并增加另外两孔用于检验上序	朗力	
2	靠背总成 焊接二序 夹具	钢丝定位加紧不明确，钢丝易转动		重新完善定位结构	朗力	
3	靠背总成 焊接二序 夹具	无法八正星盘能够紧密贴合		增加增加定位压紧机构	朗力	
4	靠背总成 焊接二序 夹具	定位块，压紧块松动		使用强化螺丝，增加放松处理	朗力
