河北光华荣昌汽车部件有限公司

安全隱患整改报告

2020年11月23日

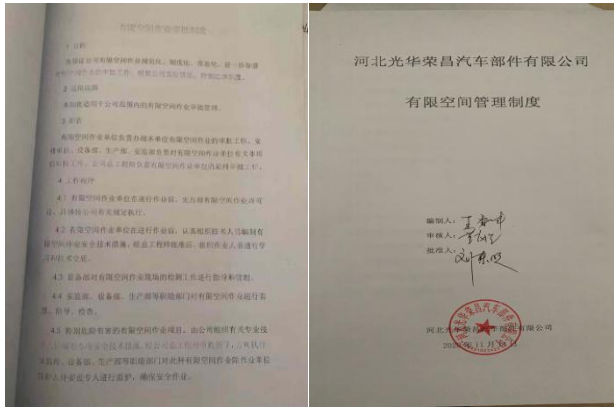
4、各项受限管理制度缺少审批流程；

已对受限制度进行汇编，审批、下发

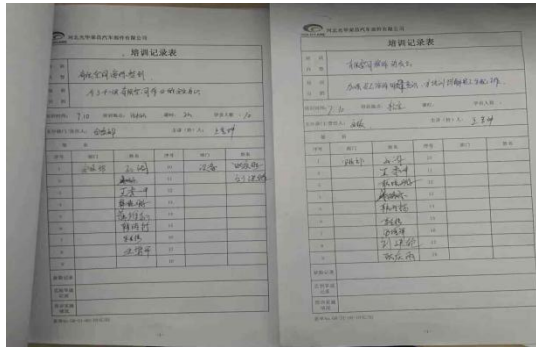
检查组内容	6、2020 年应急演练记录缺少现场演练签到表；
整改情况	已补充动员会时人员签到
