# 工程变更申请书 (ECR)

# 对策验证报告

# 原因分析验证报告

# 一 座椅底座失效图片及分析

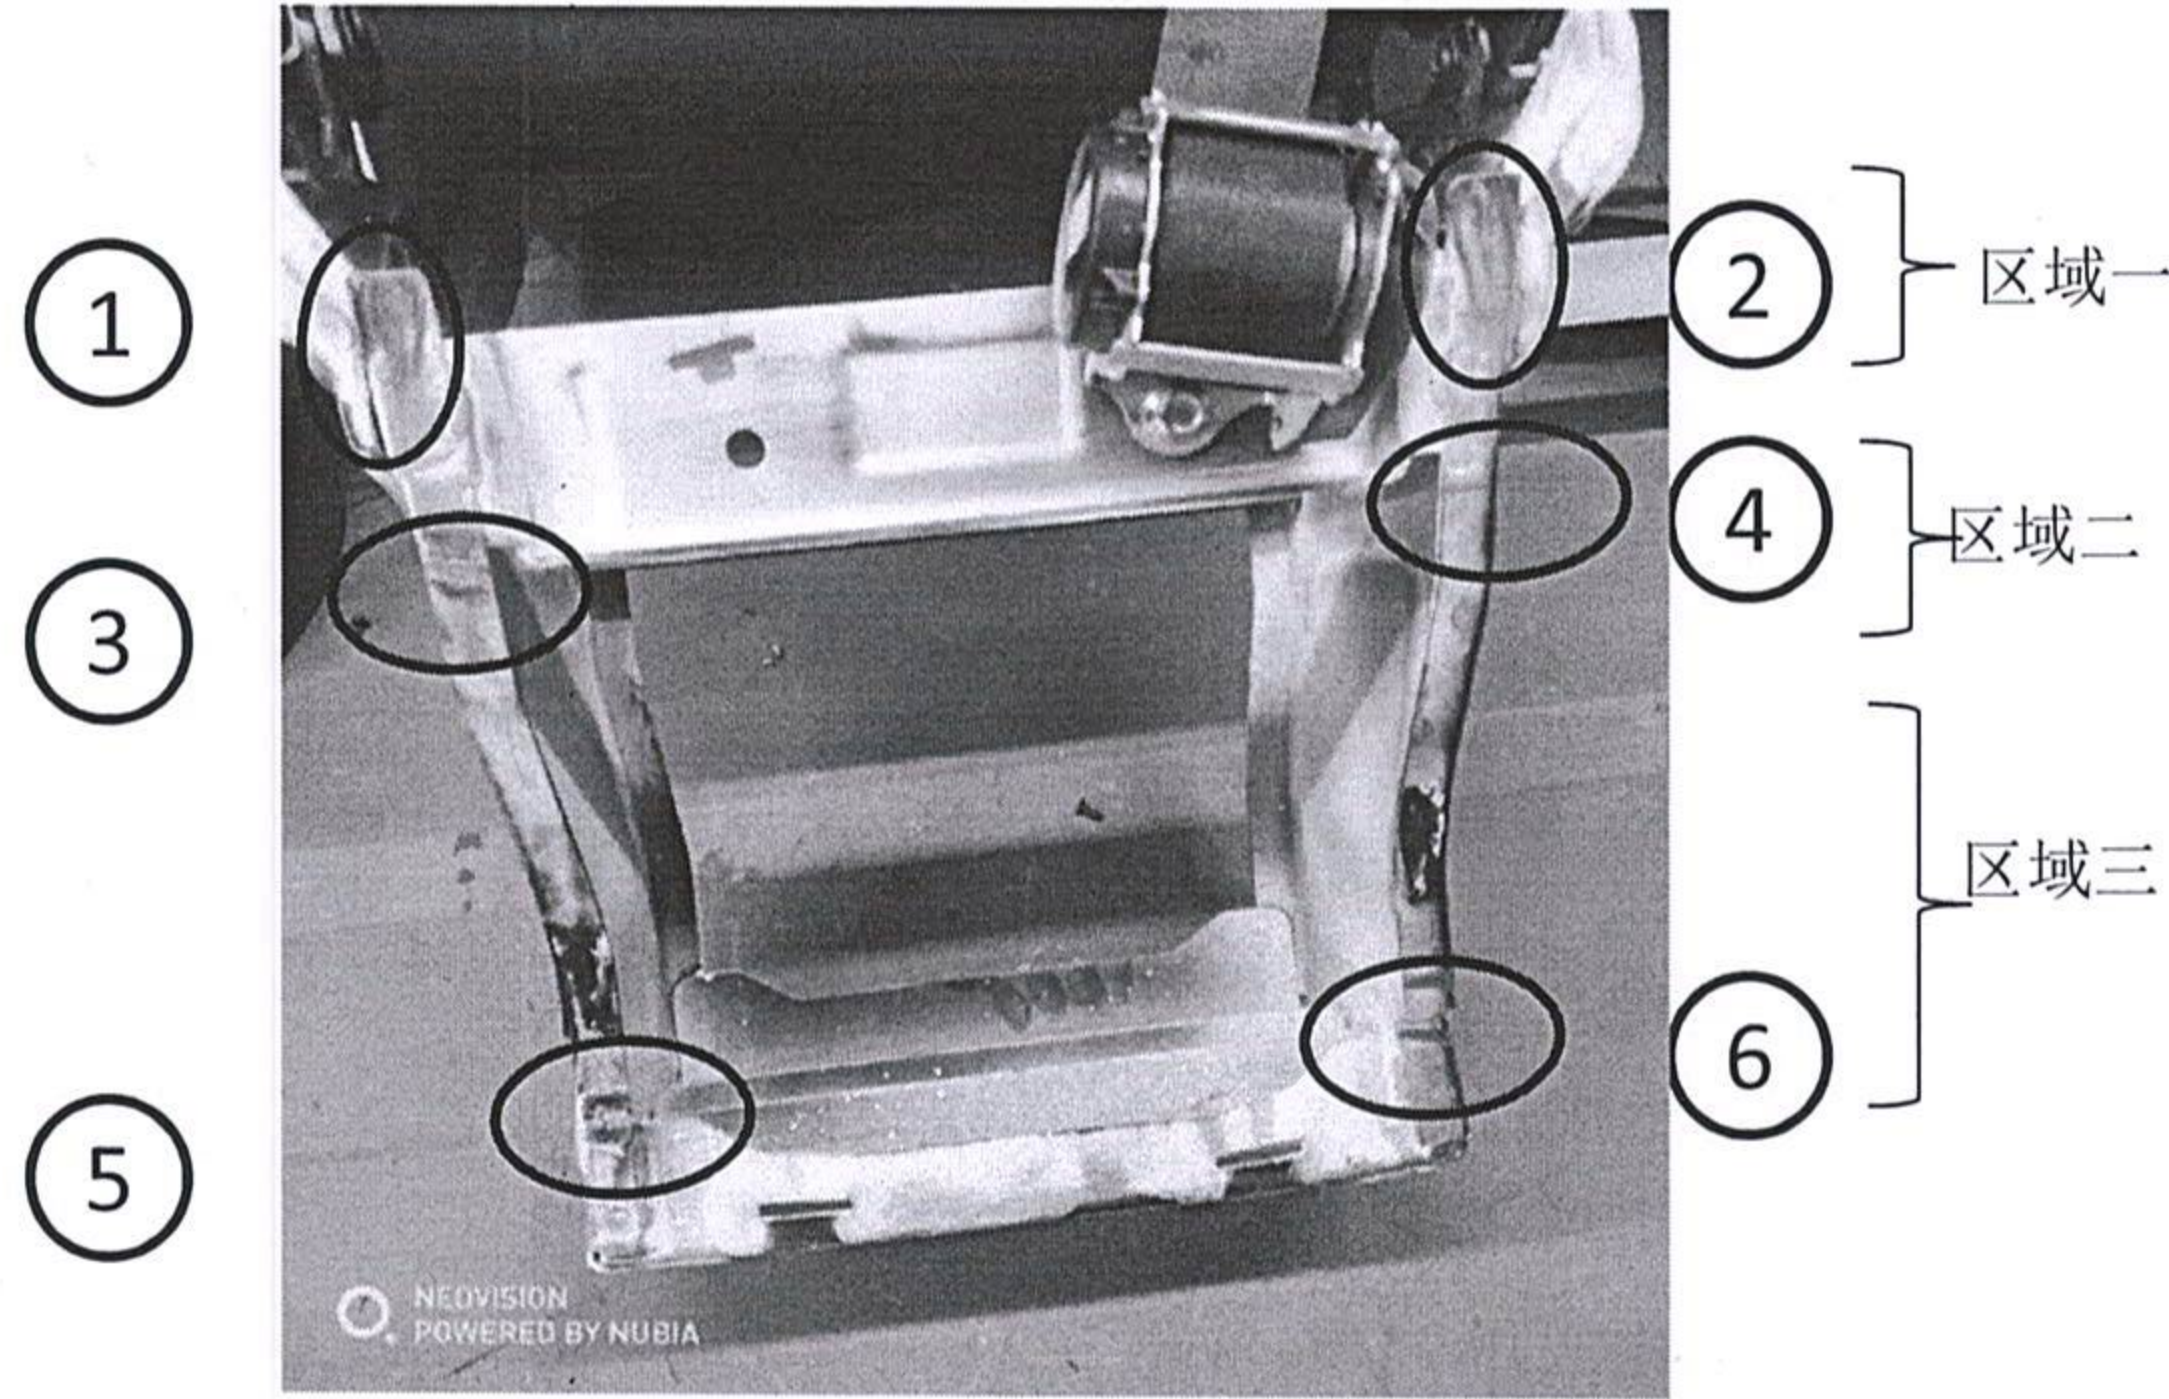
- 失效图片

- 底座结构设计后面强度不够, 造成震动试验过程中, 后部钣金件逐渐撕裂, 同时失效部位分3个区域, 解决方案采取不同方式进行加强, 详见下文

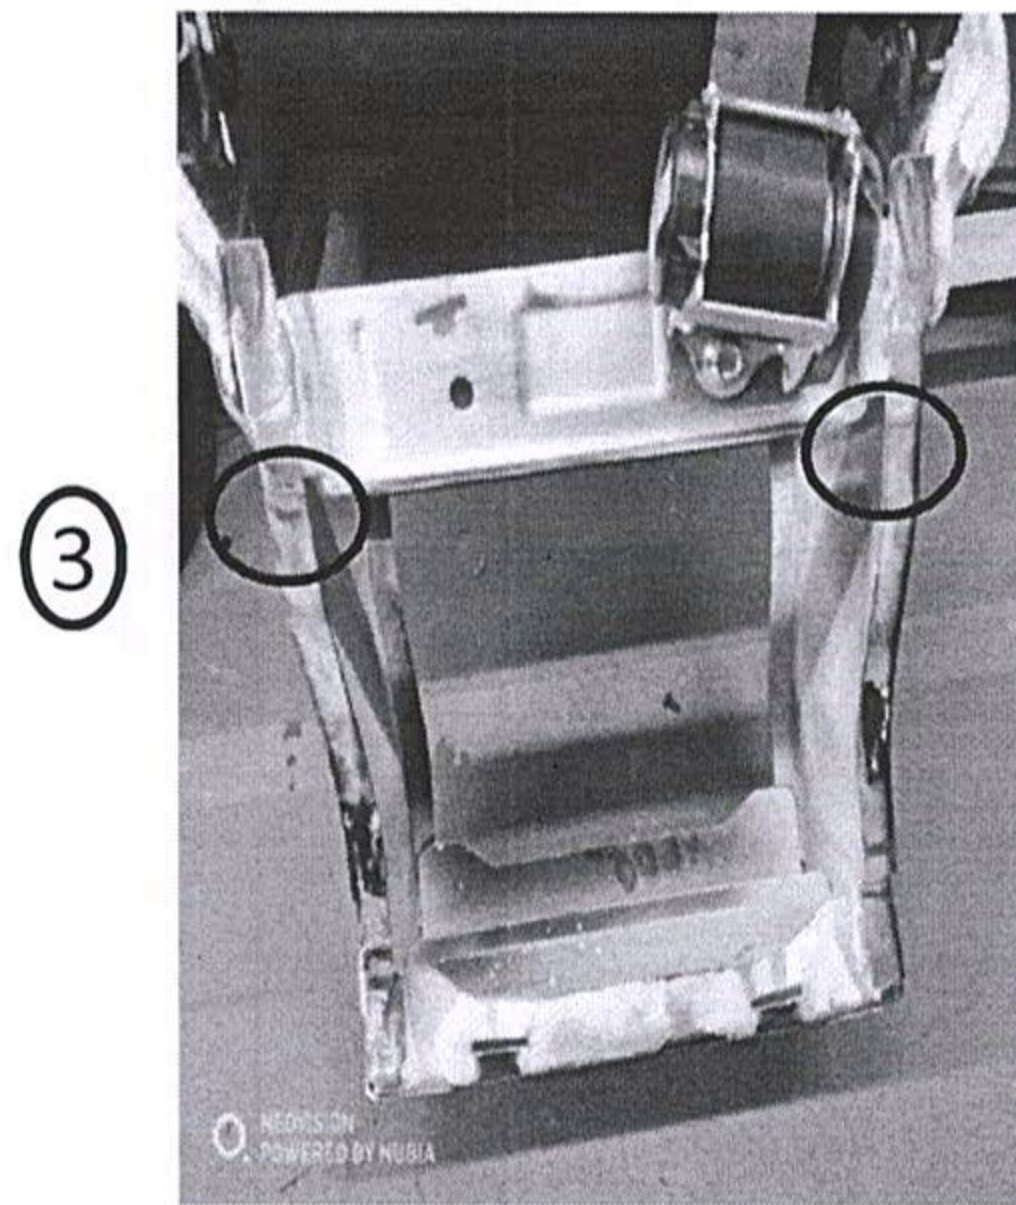
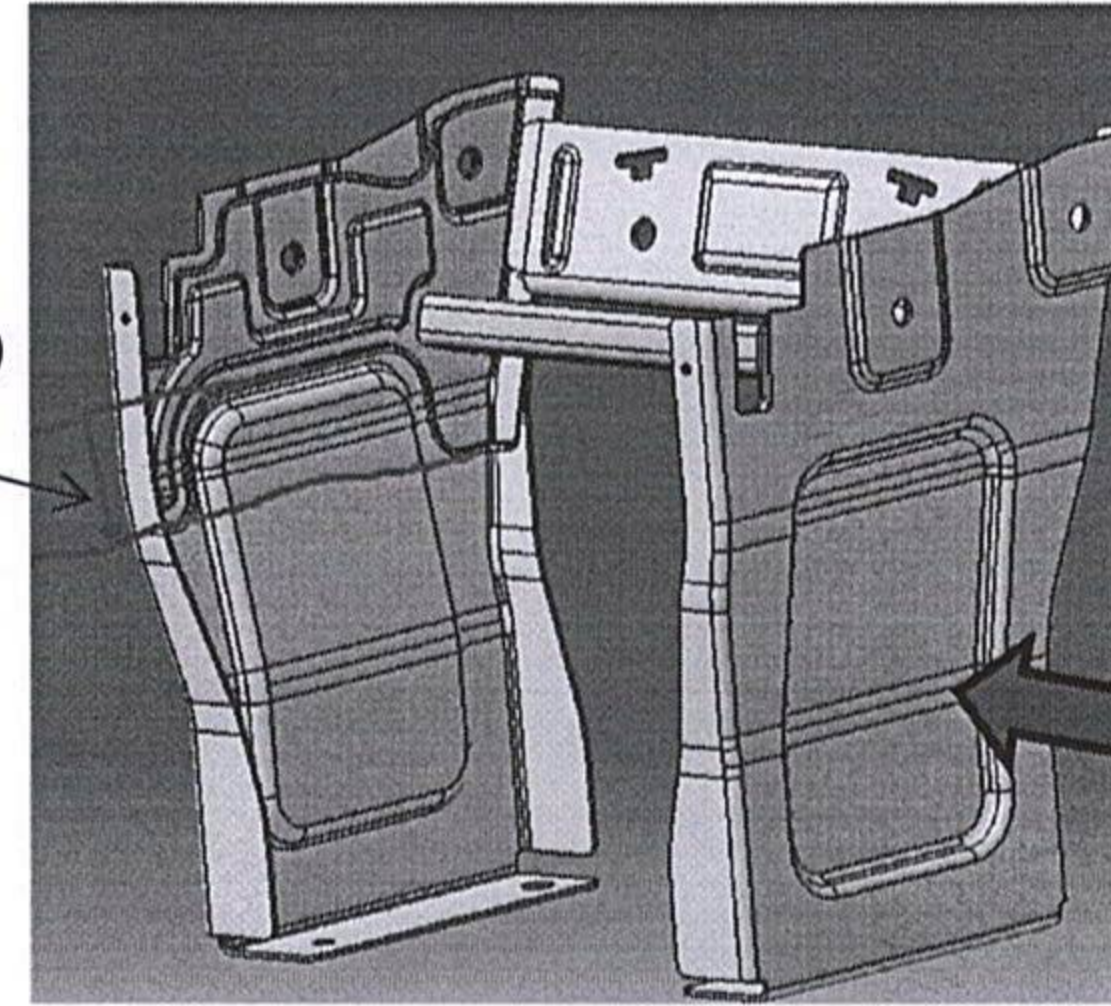
## 失效区域二处解决方案

64mm

• 增深凹槽深度5MM

- 1 增长两侧加强板底部，使凹槽顶端与加强板底部尺寸重叠64MM.
- 2 增加凹槽深度，有原先3mm增加到8mm柱
