H6 副司机边板变形分析

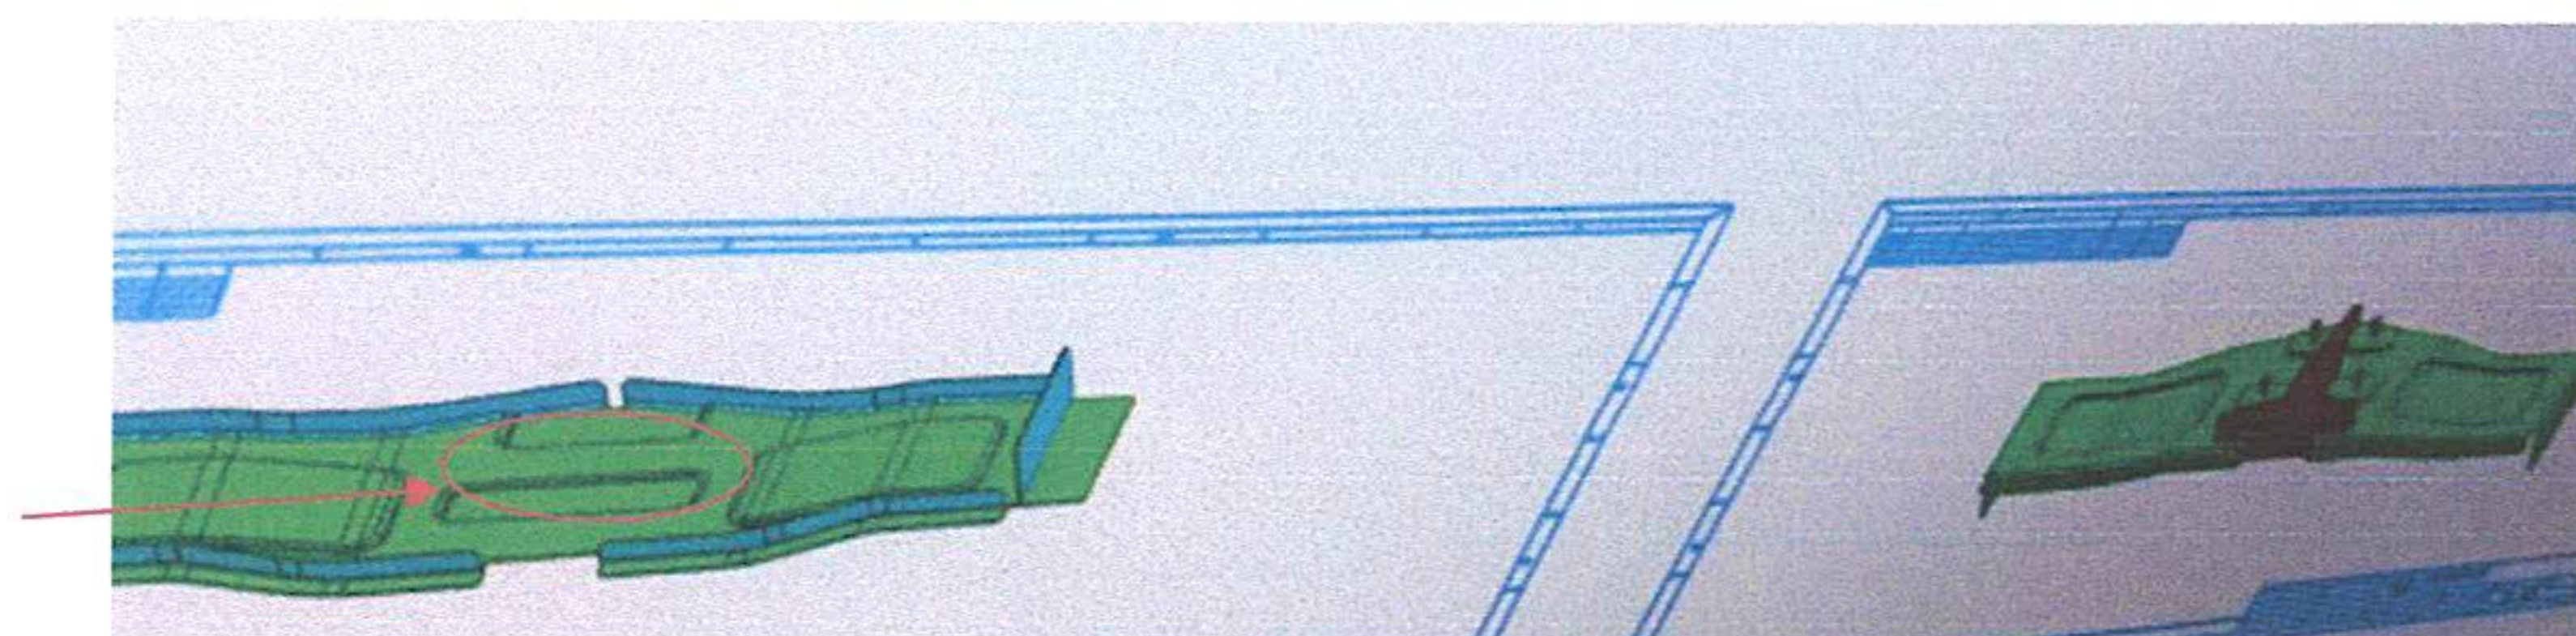
1 产品模具分序图

- 1) 如图上图红色圈内成型部分，在模具成型后会在凸起变形区域造成应力集中，前期材质为 QEST400，现在改为 SPFH590，设变材质后材料屈服强度增强，在成型后会增大应力集中，造成钣金件扭曲变形
- 2) 此产品变形原因还有设计问题，产品切断后，上面部分为平板中间加凸起，此种设计方案容易产生应力变形，此种设计想减少变形需要增加折弯。

结论：针对目前工件成型后变形，可以增加整形工序。

同意采用整形模，费用需再核算。
