对策验证报告

项目代码	轻卡减震	项目类别	/	编制/日期	董序波 2023.9.21
总成名称	轻卡座椅气路总成 轻卡座椅气路总成 减震器上盖板	总成件号	BPC0010161 SHT0014803 SLT0010539	审核/日期	
零部件名称	/	零部件件号	/	批准/日期	张金昭 2023.9.21
涉及产品成本增加/工艺装备变更费用/试验费用审批				批准/日期

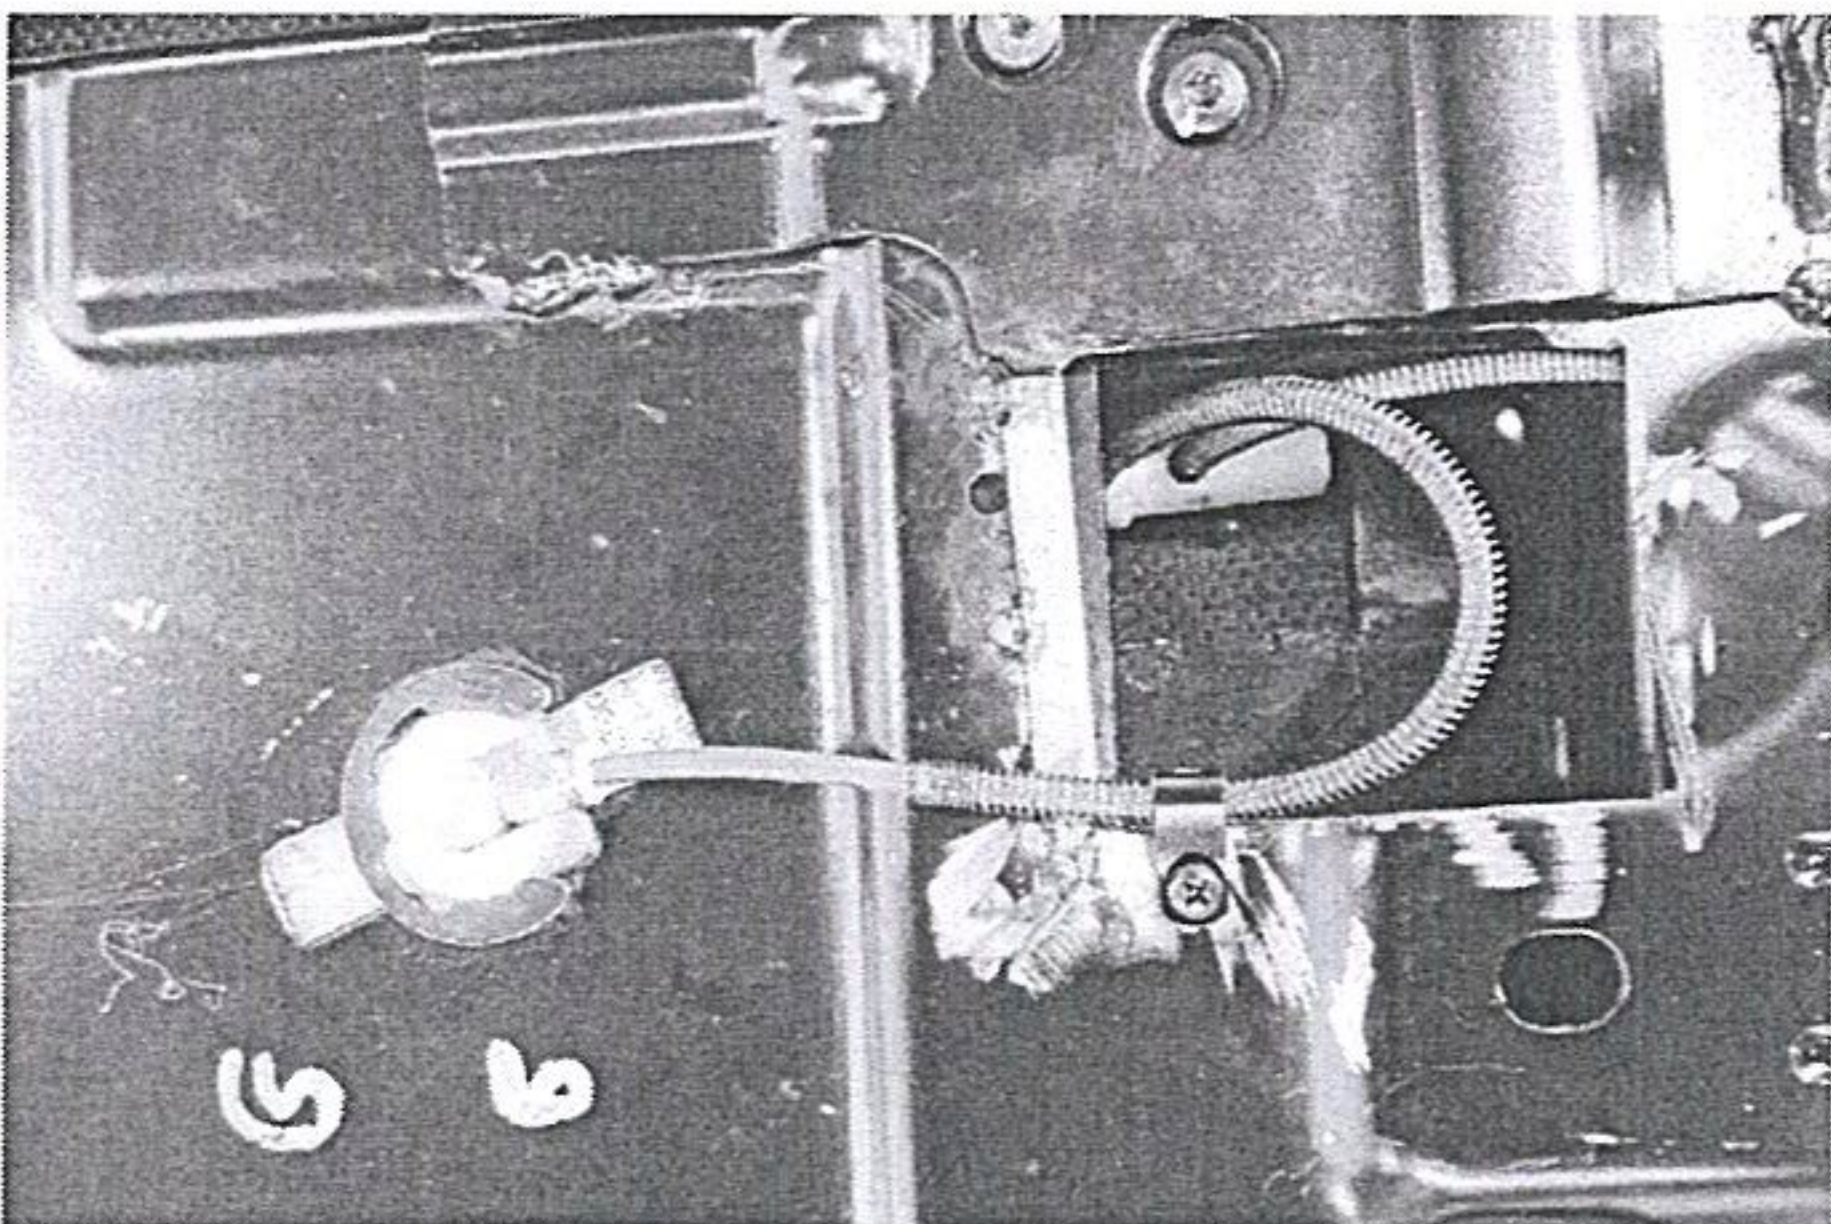
对策验证效果
气管和钣金无干涉，上下运动极限时气管也不会出现折死弯

永久对策
更改气路走向，在上盖板开避让孔
