原因分析验证报告

项目代码	ZY2205	项目类别	轻卡减震座椅	编制/日期	李国 2023.12.15
总成名称	轻卡座椅悬浮阀总成	总成件号	BPC0010161	审核/日期	
零部件名称	阀体外壳	零部件件号	BPC0010158	批准/日期	李国 2023.12.15

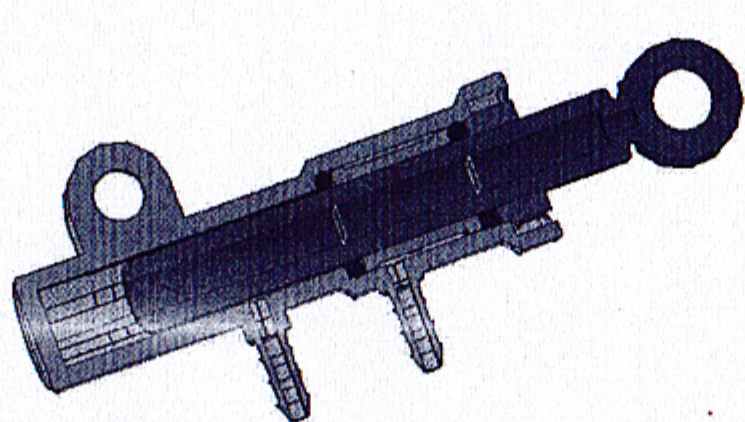
问题现状	1、轻卡气阀出现泄露； 2、座椅减震悬浮功能失效；
------	------------------------------

真因分析	现有结构气源压力作用在阀杆上，致使阀杆受力，对密封圈造成受力过大，易出现磨损；
