固定资产预验收报告

朗力机械-焊接夹具问题点

■ JIG 问题点

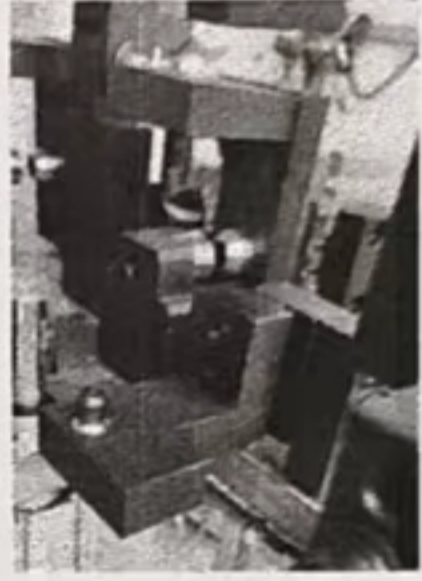
序号	工程	问题点	改善对策		日程	措施部门
			图片	图片		
1	通用	• 定位销平面突出定位面	 	定位销新做

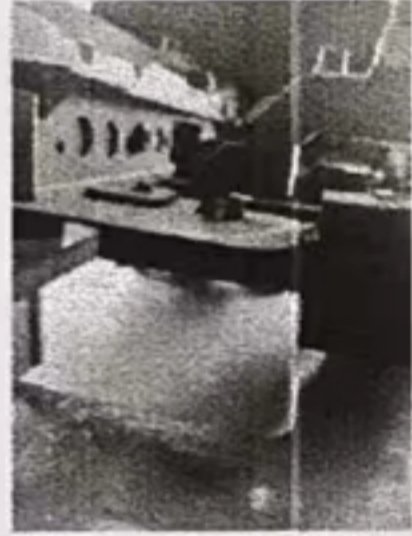
2	通用	• 压紧块与定位销干涉

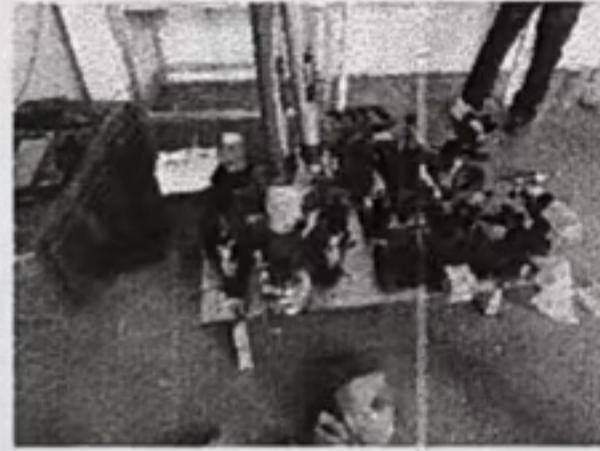
3	通用	• 部分夹具气路未连接

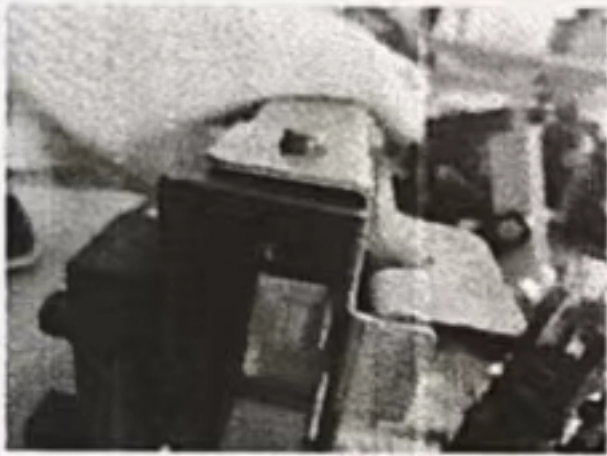
序号	工程	问题点	改善对策		日程	措施部门	
			图片	图片			
1	标配底架	<ul style="list-style-type: none"> 总成焊接后支撑钣金装载干涉

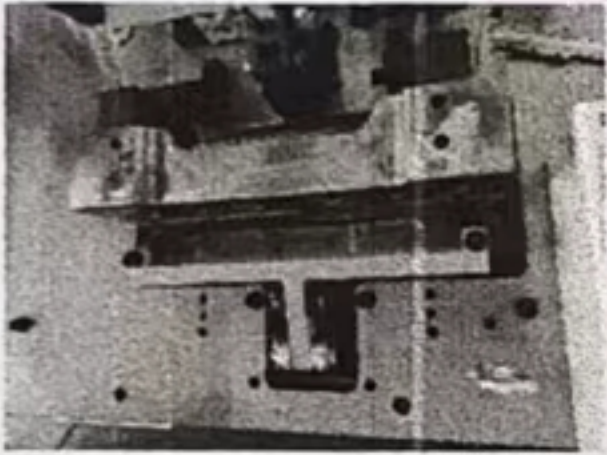
2	标配底架	<ul style="list-style-type: none"> 分总成焊接, 压紧干涉

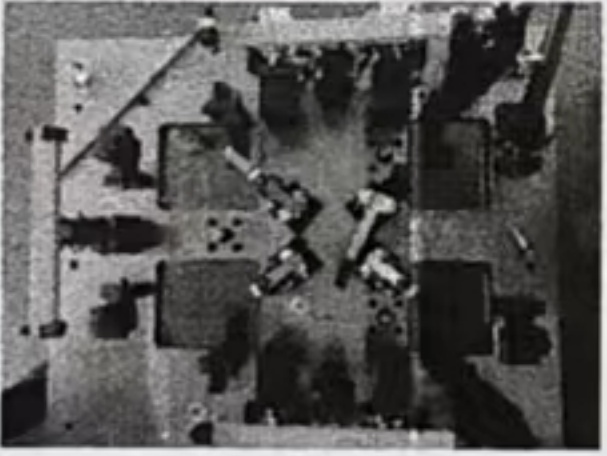
3	标配底架	<ul style="list-style-type: none"> 总成焊接, 中间压紧干涉

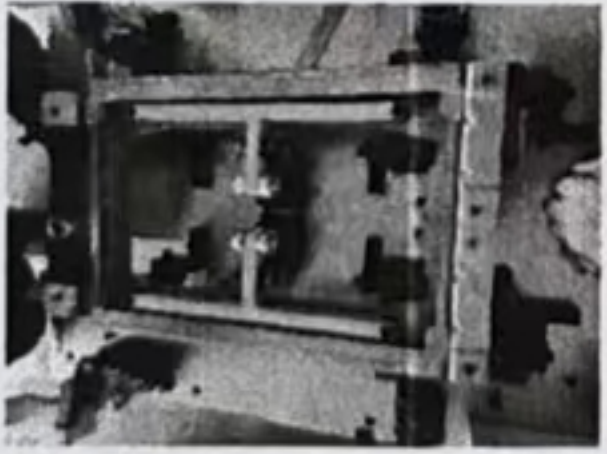
4	高配底架	<ul style="list-style-type: none"> 中间压紧与焊道干涉

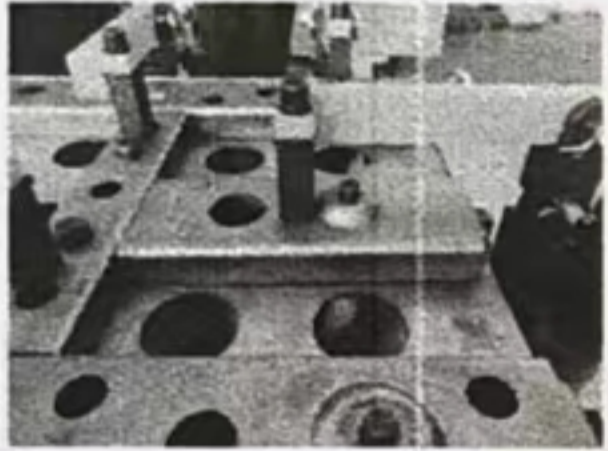
序号	工程	问题点	图片	改善对策	图片	日程	措施部门
1	副驾底架	<ul style="list-style-type: none"> 后连接钣金压紧翘起 后连接钣金无法固定, 左右晃动

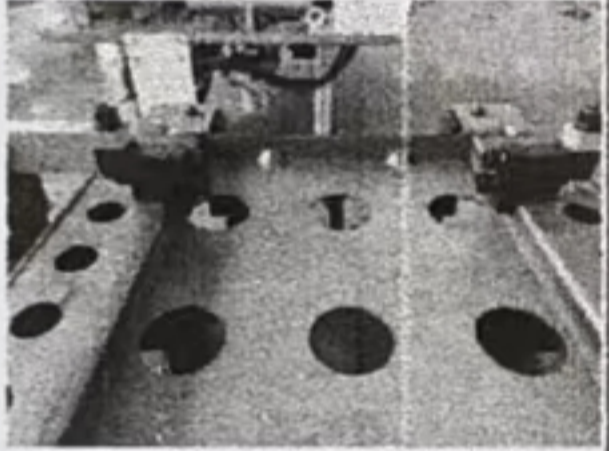
2	副驾底架	<ul style="list-style-type: none"> 两侧压紧较短, 需加长

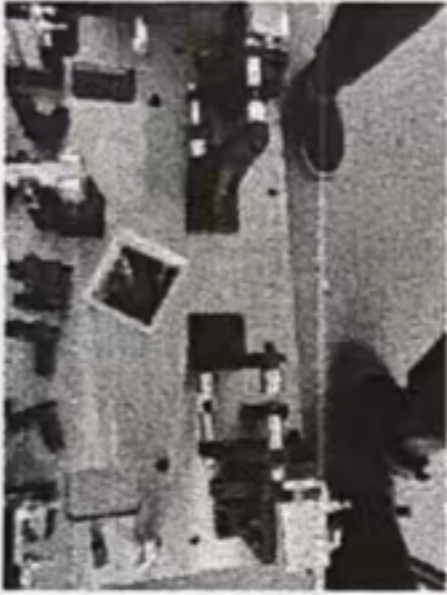
序号	工程	问题点	改善对策		日程	措施部门	
			图片	图片			
1	电动主 驾靠背 2序	<ul style="list-style-type: none"> 后侧无调角器下连接板压紧装置, 可能导致夹具打开时, 调角器下连接板外张

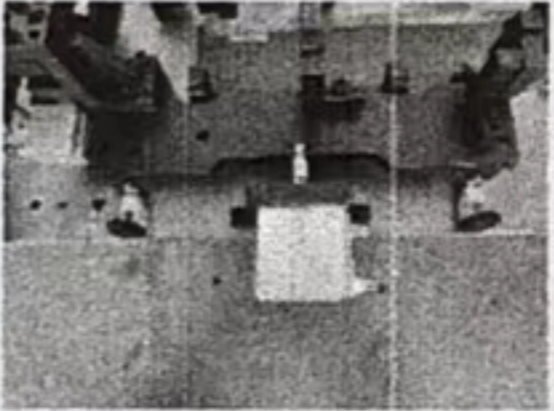
2	电动主 驾靠背 1序	<ul style="list-style-type: none"> 直线导轨无防焊渣 两侧滑块控制为手扳阀, 气路控制方式变更

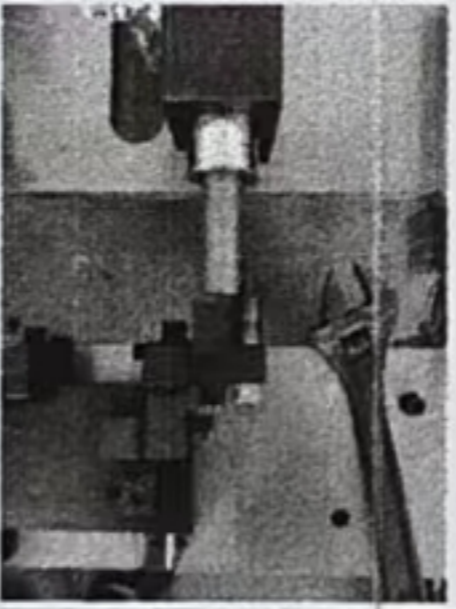
3	电动主 驾靠背 1序	<ul style="list-style-type: none"> 压紧块与定位销干涉

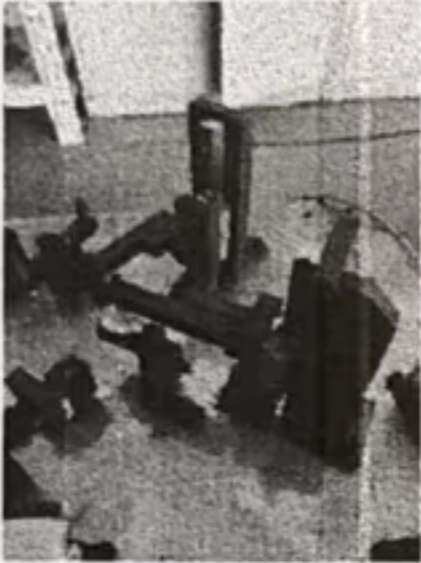
序号	工程	问题点	改善对策		日程	措施部门	
			图片	图片			
1	电动调角器	<ul style="list-style-type: none"> 压紧气路接反 限位挡块控制为手扳阀, 气路控制方式变更

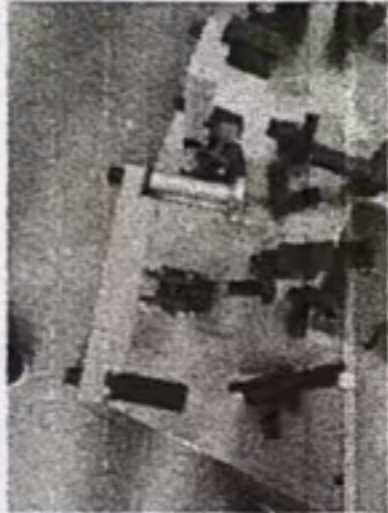
2	电动调角器	<ul style="list-style-type: none"> 压紧块材质使用钢材, 变更为紫铜
