北京光华荣昌

重汽3.0托盘改造方案

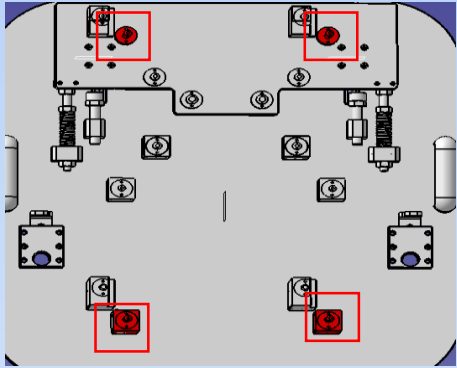
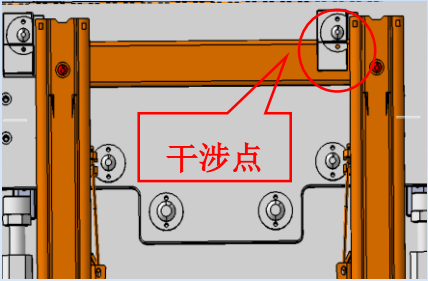
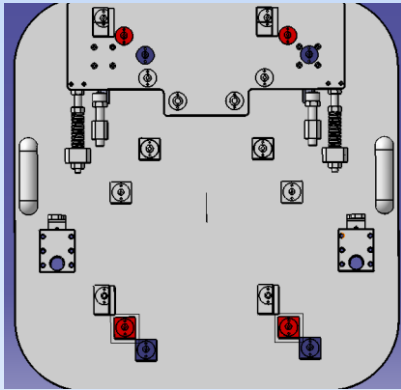
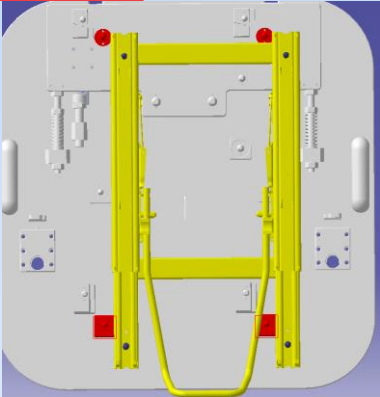
副驾托盘

| 现状 | 示意图 | 方案 |
|--|---|---|
| <p>1.副驾底支架与H6定位销干涉；</p> <p>2.定位销尺寸$\phi 9.5$，座椅底支架$\phi 8.5$，尺寸不匹配；</p> <p>3.现场反馈吊装托盘时底座与托盘定位销不易脱离</p> | <p>缺少定位销</p> <p>干涉点</p> | <p>1.更改定位销位置，红色为原定位销位置，蓝色为更改后的位置；</p> <p>2.定位销尺寸更改为$\phi 7.5$，托盘共计13个，需加工定位销52个</p> <p>3.定位销长度由42mm更改为32mm</p> <p>数据校核后位置</p> |
