原因分析验证报告

项目代码	ZY2207	项目类别	G3项目	编制/日期	张加 2024.06.18
总成名称	驾驶员座椅总成	总成件号	SHT0015770	审核/日期	张加 2024.6.18
零部件名称	吉利G3电动座椅线束总成	零部件件号	BEC0010256	批准/日期	张加 2024.6.18
涉及产品成本增加/工艺装备变更费用/试验费用审批				批准/日期

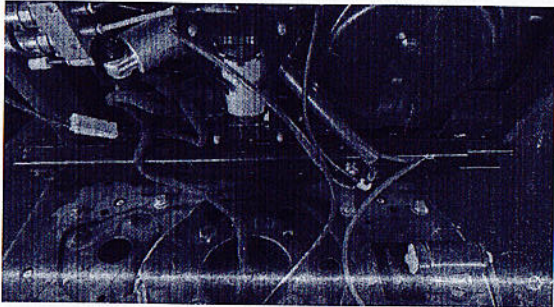
问题现状	<p>1). 已布置座椅线束凌乱; 2). 个例线束有被拽断现象。</p> <div>

真因分析	<p>吉利G3电动座椅线束总成 BEC0010256 图纸A版本中:</p> <p>1). 所有线束长度与整椅不匹配; 2). 未缠绕布基胶带; 3). 未增加波纹管; 4). 未增加扎带固定点。</p> <div>

真因确认 (验证问题再现)	<p>1). 所有线束长度与整椅不匹配, 未缠绕布基胶带, 未增加波纹管, 个例线束仍会有被拽断现象; 2). 所有线束未增加扎带固定点, 已布置座椅线束仍会凌乱。</p> <div>
