对策验证报告

项目代码	ZY2131	项目类别	腰托阀	编制/日期	李华. 2024.02.28
总成名称	腰托阀总成	总成件号	BPC0010199	审核/日期	王明 2024.2.28
零部件名称	安装底座	零部件件号	SLT0010566	批准/日期

原因分析验证报告

项目代码	ZY2131	项目类别	腰托阀	编制/日期	孙13 2024.2.27
总成名称	腰托阀总成	总成件号	BPC0010199	审核/日期	孙13 2024.2.27
零部件名称	安装底座	零部件件号	SLT0010566	批准/日期

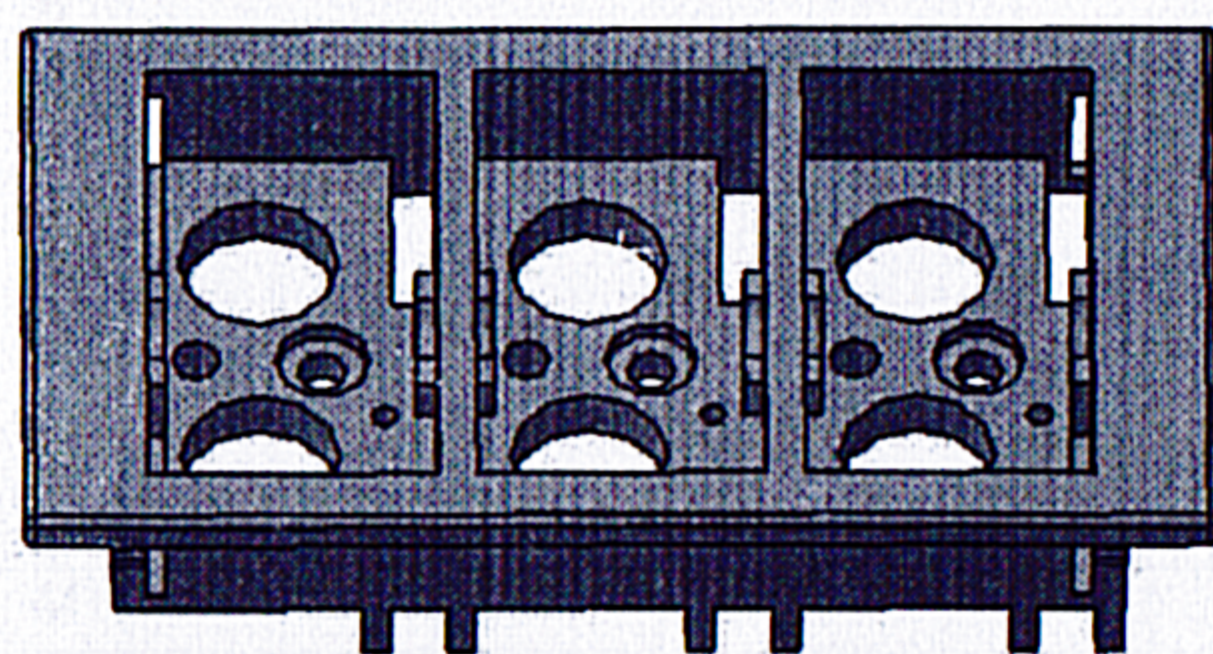
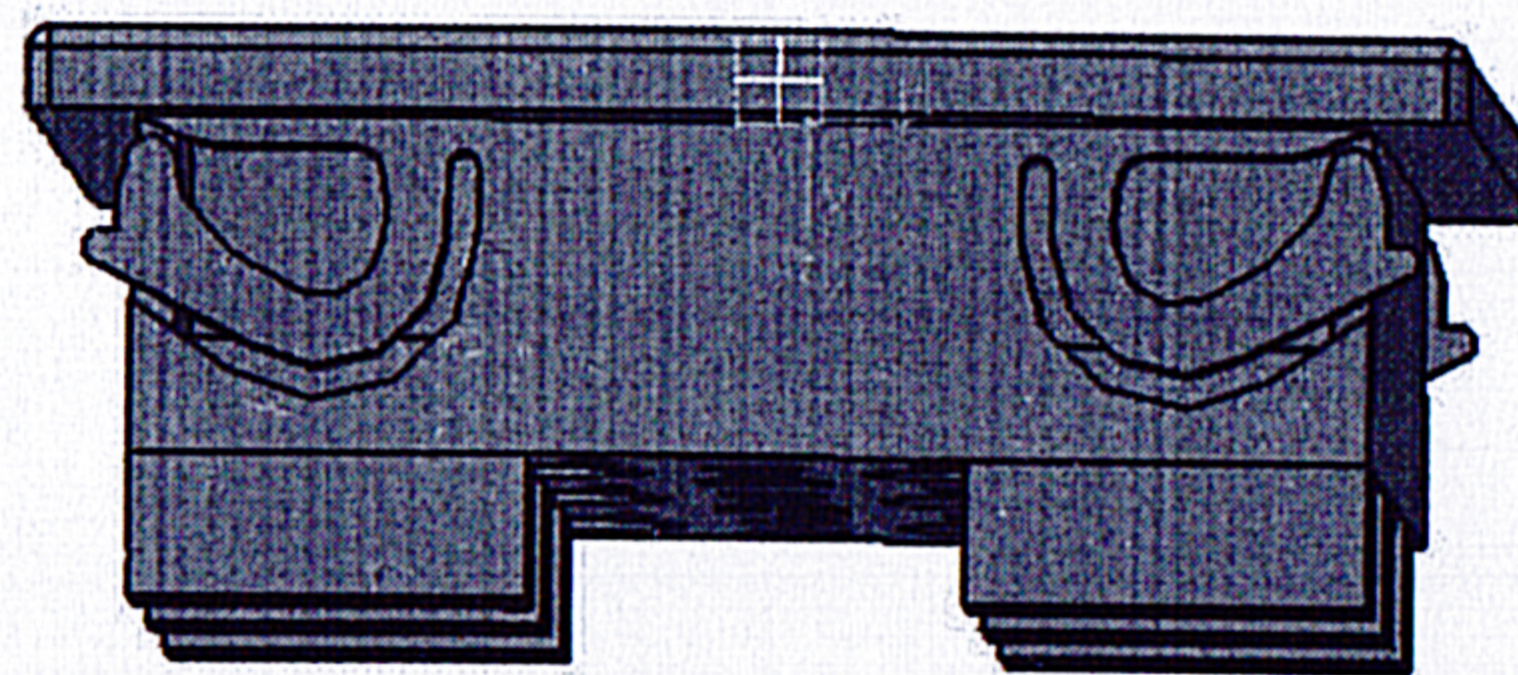
对策验证效果
通过3D打印样件装配后验证，可满足要求

- 1、安装底座卡接点由封闭状态改为开放状态；
- 2、凸台圆弧由R1.55更改为R2.5，使装饰盖轴与圆弧不在处于悬空状态；
- 3、取消底面3个沉孔，增加侧壁壁厚，避免生产时粘模；
- 4、底座上面板两侧由60mm延长到67mm，可遮盖住接头处的开孔缺陷；

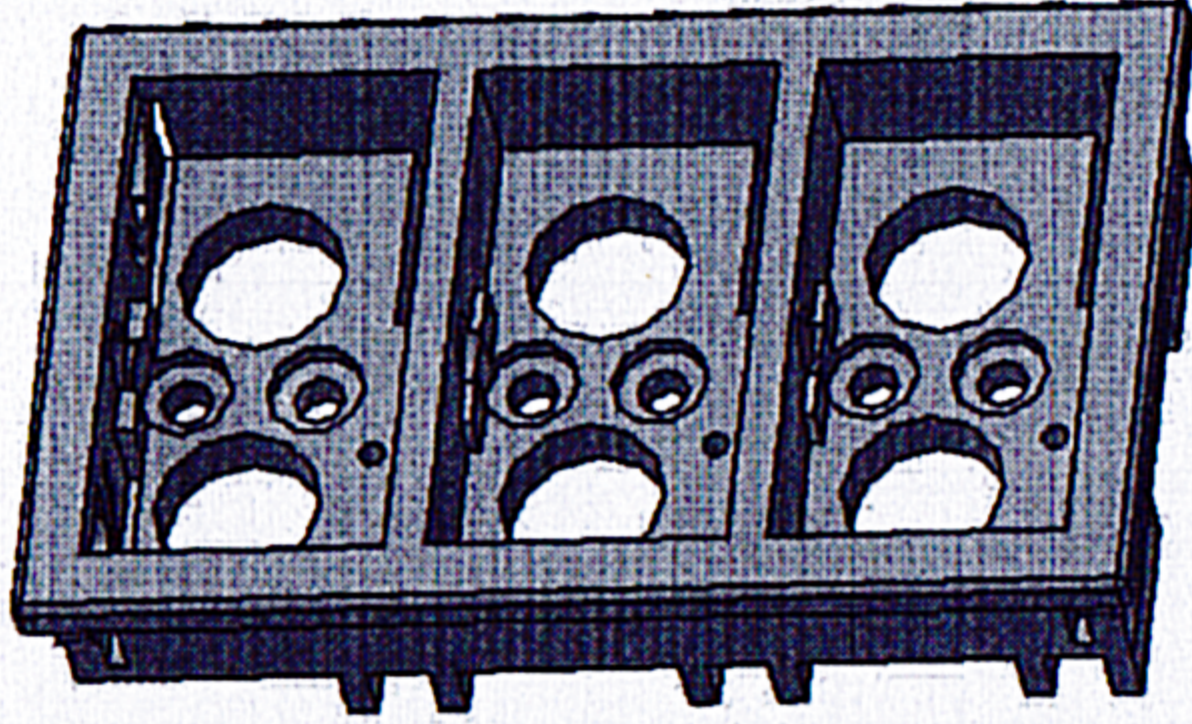
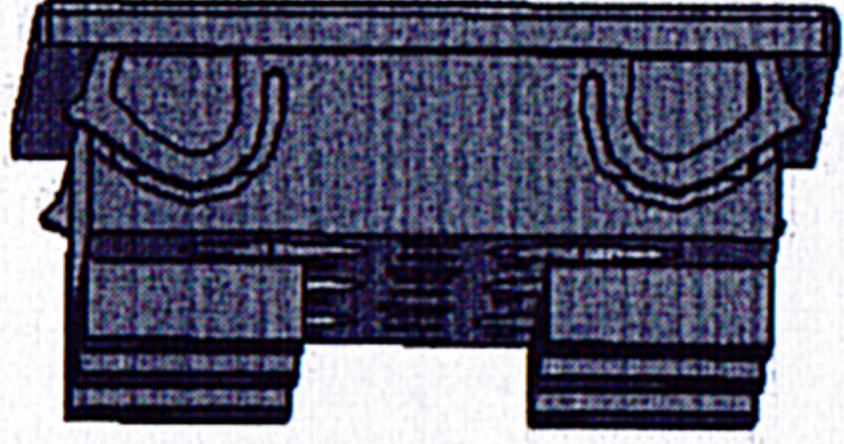
1、腰托阀总成在罩壳上装配时由于卡接点时封闭状态，造成压装困难；
 2、6个圆弧钣金偏小，导致装饰盖悬空，装配后按压时有异响；
 3、有3个沉头孔导致间隔立面壁厚过薄，注塑生产过程中容易粘模，产生废品；
 4、三联阀装配时接头处需在罩壳开孔，出现缺陷，影响外观质量；

1、安装底座卡接点为封闭状态，变形量偏大，装配时手动压装困难，且容易断裂；
 2、安装底座凸台圆弧偏小，造成装饰盖轴悬空，按压时有异响；
 3、由于沉孔外圆进入侧壁内，造成侧壁厚度过小，注塑时容易粘模；
 4、接头处开孔后，有缺陷暴露。
