原因分析验证报告

项目代码	ZY2207	项目类别	吉利G3座椅	编制/日期	符国 2024.3.28
总成名称	驾驶室座椅总成 乘客单人座椅总成 (副驾)	总成件号	SHT0015171/5172/5524 SHT0015173/5525/5526	审核/日期	2024.4.1
零部件名称	主驾驶速降开关按钮帽 副驾驶速降开关按钮帽	零部件件号	SHT0015242 SHT0015243	批准/日期

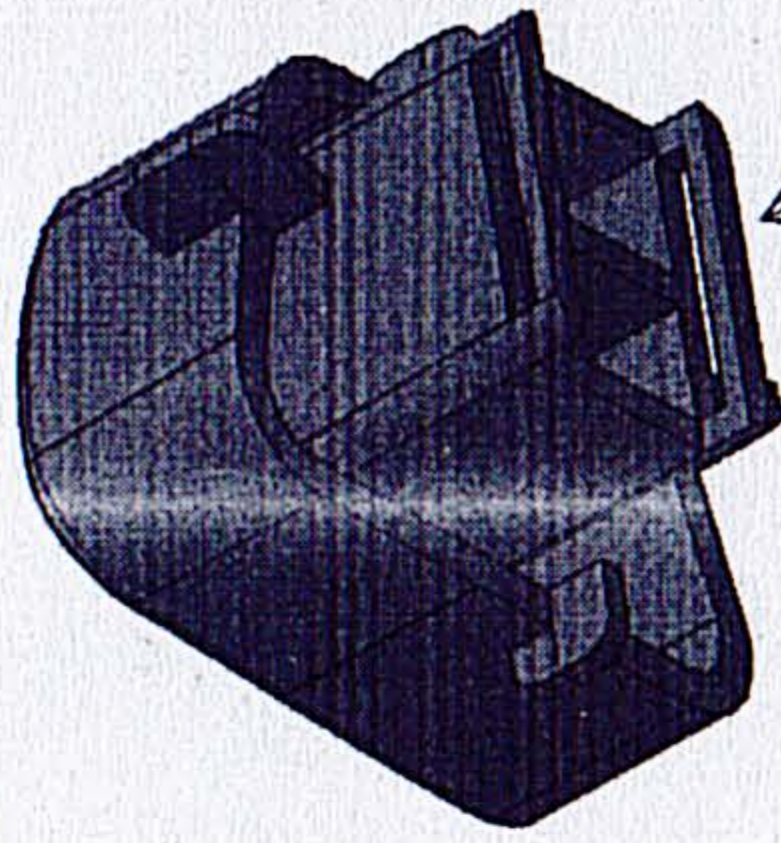
问题现状
装配过程中，主、副驾驶速降开关按钮帽的开口凹槽容易断裂，影响速降阀功能

真因分析
与速降阀连接件配合凹槽的筋板厚度和高度小，强度不足。

开口凹槽筋板厚度和高度尺寸小，强度不足，容易损坏。
