BEIJING GOLD RARE AUTOMOBILE PARTS CO.,LTD

驾驶员座椅右侧罩壳RCS0239-08

主驾驶员靠背调节手柄RCCS0239-09

H4-3.0问题点与修模方案

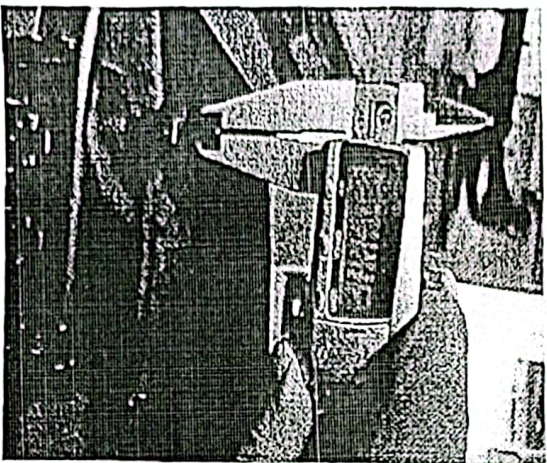
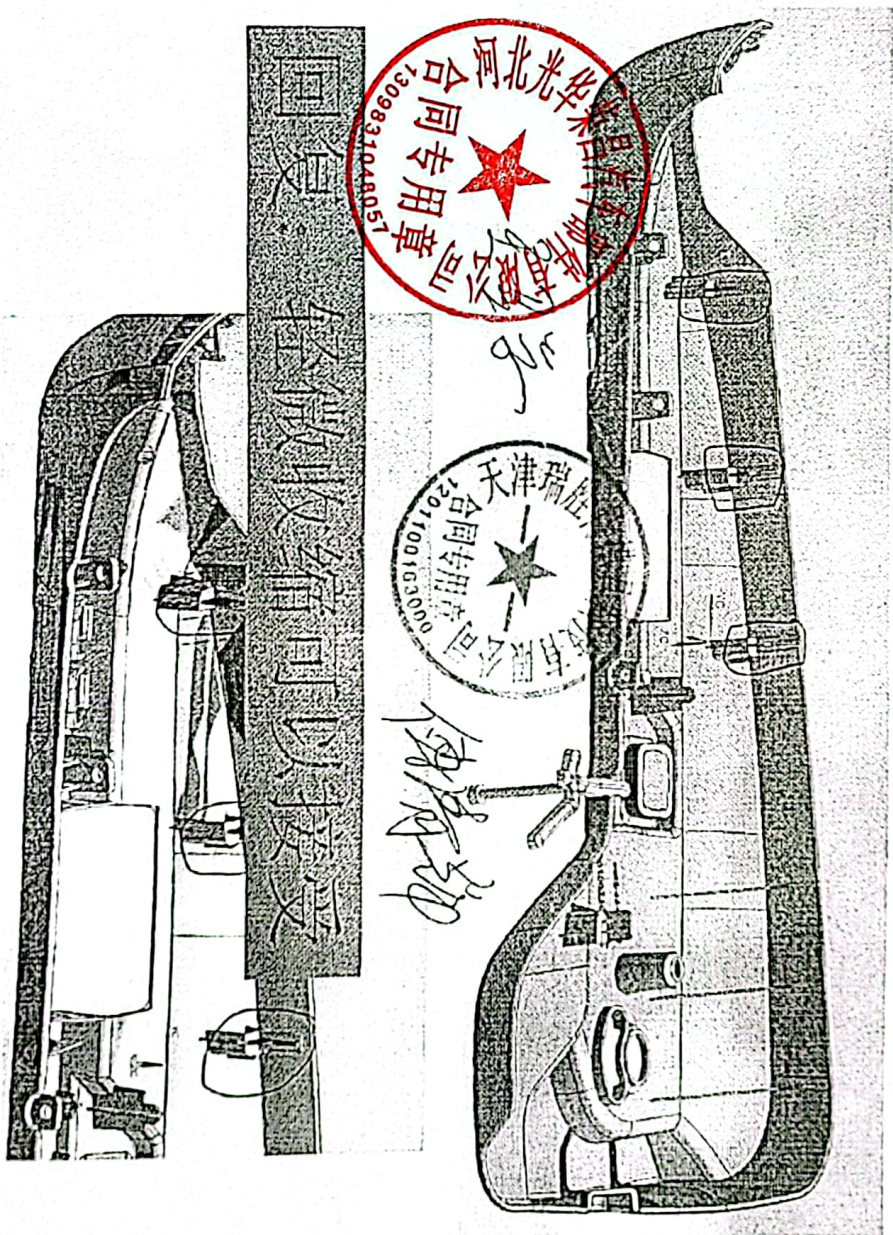
红色筋位实测1.5mm调整为2.0mm

加宽以后，筋位背面有缩坑

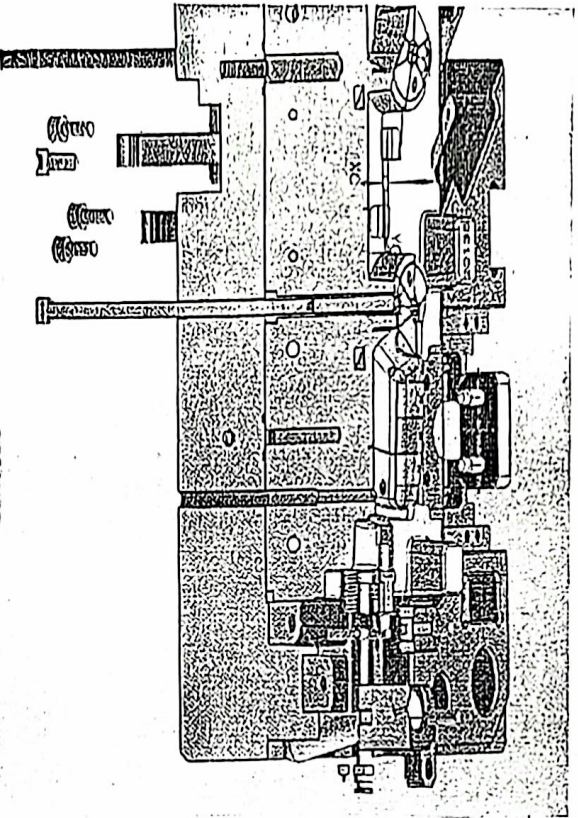
- 1、原生产顺序金属镶件放入模具内注塑生产模式不能满足产品外观要求。
- 2、模具镶件处结构是顶针，直顶镶件。
- 3、镶件位置改为镶针加推管结构。
- 4、司筒针定做2只。
- 5、工装与副驾驶员靠背调节手柄共用一个，生产只更换模块。

修模方案:

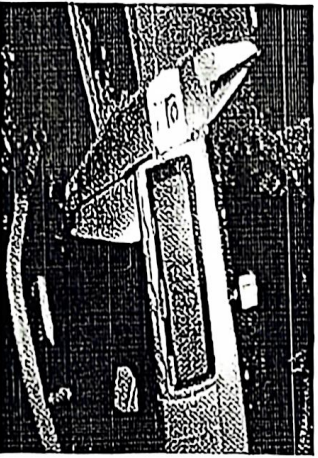
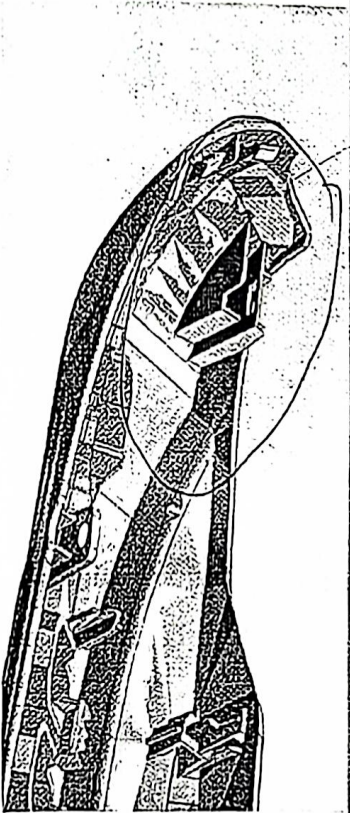
驾驶员座椅右侧罩壳RCS0239-08

回复：客做板缩印以接受。前位厚度不要超过1.3mm

红色筋位实测0.85mm调整为1.3mm

加完以后，表面会有缩印
