固定资产验收单		生效日期: 2023.10.26																	
			编号:																	
合同编号	GHRCHT-HB-10230075	合同金额	81000																	
资产名称	欧马可调角器焊接夹具	资产型号																		
资产类别	焊接夹具	资产编号																		
供货单位	西安嘉怡天恒精密技术股份有限公司																			
验收项目																				
共计 4EA 焊接夹具		是否有与合同不符的情况	否

欧马可调角器焊胎问题点汇总

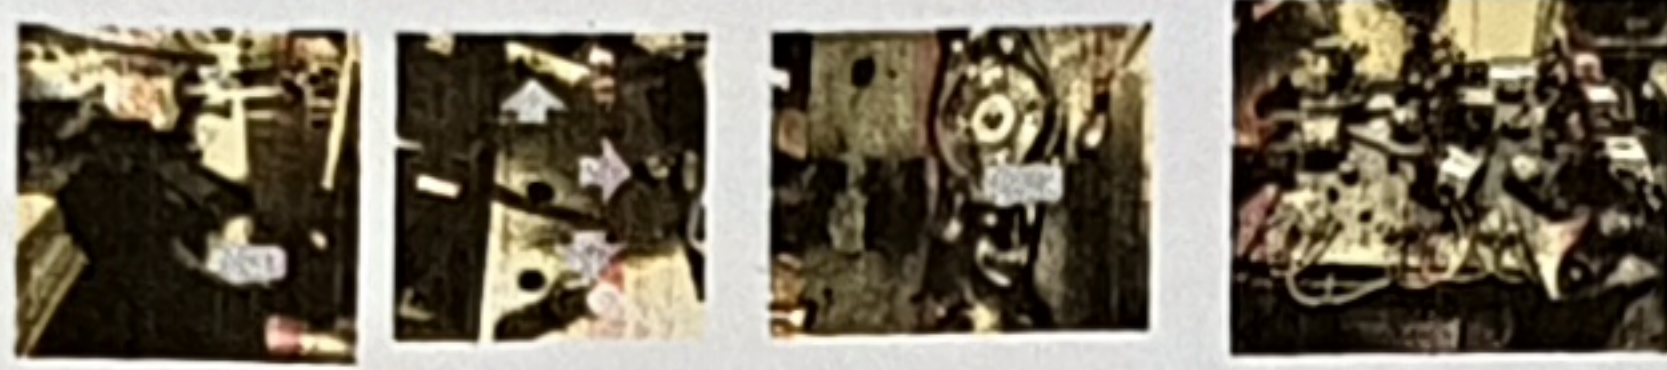
序号	焊胎名称	焊胎编码	问题点描述	问题点图示	整改方案	责任部门	预计完成时间
1	减震款调角器焊胎	SLT0011250	1. 总成焊胎定位销无法更换； 2. 新增补焊焊胎定位销无法更换； 3. 定位销、定位块搭铁严重，没有备件； 4. 气管无防护

对策说明：以上问题均为焊接夹具设计问题，由工艺工程部进行后续处理，与供应商加工制作无关。

1、更改总成焊胎无法更换的定位销的固定方法； 2、重新制作补焊焊胎，定位限位变更为可更换的； 3、对损耗严重定位销、定位块备件； 4、更换双层防烫气管。	工艺工程部	2023. 11. 15
2	基础款调角器焊胎	SLT0011320	与减震款调角器焊胎存在共性问题

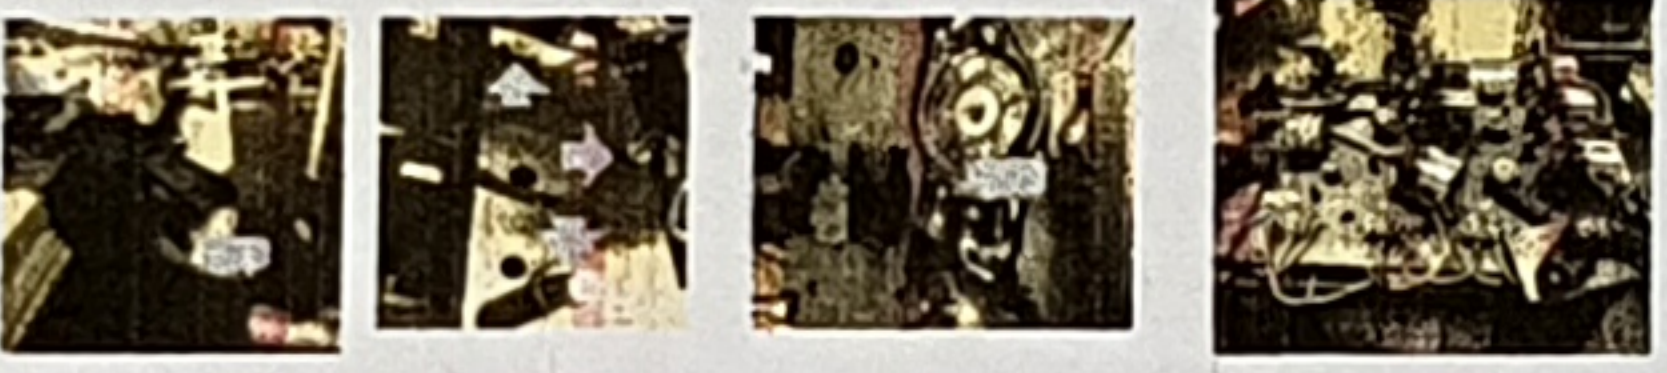
同上	工艺工程部	2023. 11. 15
3	小背左侧调角器焊胎	SLT0011032	与减震款调角器焊胎存在共性问题

同上	工艺工程部	2023. 11. 15
4	右调角器焊胎	SLT0011086	与减震款调角器焊胎存在共性问题
