# 吉利G3项目标配副驾驶座椅异响问题原因分析和措施

BEIJING GOLDRARE AUTOMOBILE PARTS CO.,LTD

## 1、问题描述

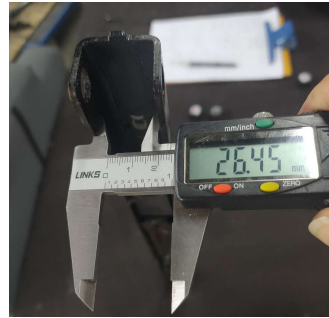
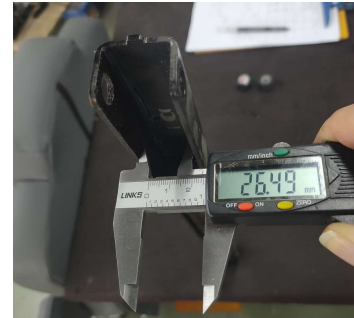
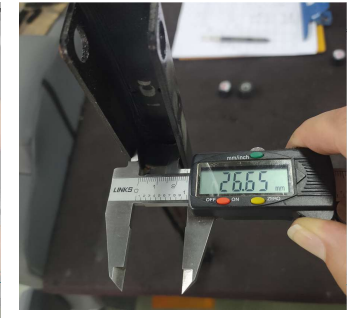
上框左侧支架滚轮运动区域前中后测量三次

4.25号我司收到故障副驾驶员座椅后对座椅总成进行分析，先整体确认异响部位，发现主要原因是内铰架与滚轮总成配合，滚轮总成与上下框左右支架配合引起的，后随即对减震模块进行了拆分，并对上框左右支架，下框左右支架，滚轮总成外径，内径和内铰架前滚轮轴径进行了尺寸检测，如图

1.生产过程中控制上框左右支架开档尺寸 (26.0-26.1之间) , 滚轮总成外径 (25.95) 内径 (10-10.10) 和内铰架前滚轮轴径 (10-10.10) , 符合设计要求。

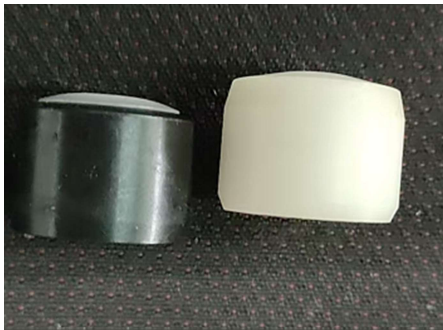
优化前

优化后

2.滚轮总成材质变更, 由金属变更成POM材质

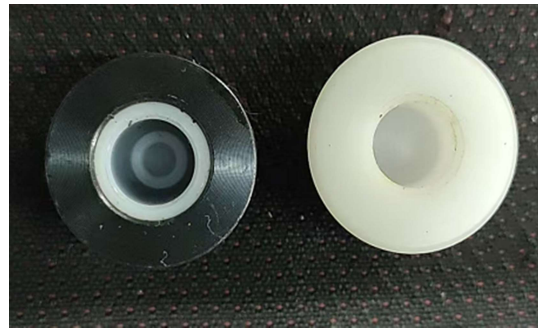
优化前

优化后
