原因分析验证报告

| 项目代码 | ZY2124 | 项目类别 | 座椅 | 编制/日期 | 李嘉庆 2025.6.10 |
| 总成名称 | 阻尼调节手柄总成 | 总成件号 | SHT0012191/ SHT0012958/ SHT0014645 | 审核/日期 | 李嘉庆 25.6.10 |

| 零部件名称 | 阻尼调节底座 | 零部件件号 | SHT0012189 | 批准/日期 | 李嘉庆 6.10 |

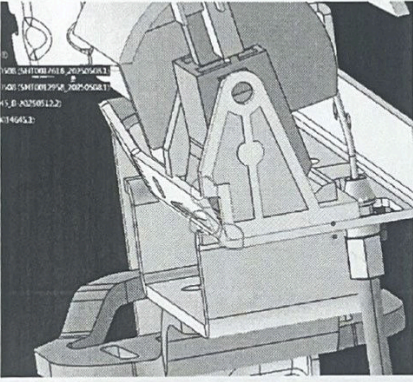
整椅底座2.2宽边框取消，全部切换为2.1窄边框。10档阻尼手柄与窄边框干涉，有新项目需要8档需求。

窄边框与此阻尼底座不匹配。

现状态底座无法安装
