设备/工装委外维修申请单		生效日期:
			编号:
申请部门	注塑车间	申请日期	2025年6月4日
设备名称	H4 司机右罩壳	设备编号	HBGH-ZS-MJ-144
规格型号	注塑模具	维修数量	1 套次
【现象】 现象：产品披锋，拉伤严重。故障原因：初步判断为撞模导致（拆卸一半模具时由于吊点偏心，拆卸压板时模具晃动导致撞伤），产品披锋拉伤严重无法使用。维修方案：对凹陷位置进行 718 材质补焊，数控开粗，开粗后进行模具抛光省模，皮纹腐蚀，腐蚀完成后喷砂处理，完成后手工进行精确研配。			
模具负责人：王春辉		使用部门负责人：林林	
【部门审核意见】 <div style="display: flex; justify-content: space-around;">

<h2 style="text-align: center;">模具委外维修验收单</h2>		生效日期:
			编号:
模具名称	注塑模具	模具编号	
固定资产编号		预计使用年限 (月)	
数量	6	使用部门	注塑车间
维修厂家	黄骅市振雄模具有限公司		
委外维修厂家地址	河北省沧州市黄骅市模具城二期		
委外维修人/电话	赵雄飞/19565255333		
损坏现象及故障原因: 2025年6月---至2025年6月30日共6套模具委外加工, 详见明细			
更换附件 (包括文件资料):			
验收评价	外观	正常	
	性能	正常	
	试用结论	合格	
	其他	无	
模具负责人签字	王春辉	维修厂家签字	赵雄飞
部门负责人签字	杨霖		
验收人员	王春辉 杨霖 田健		2025年6月21日

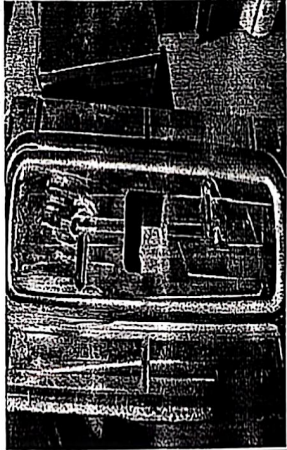
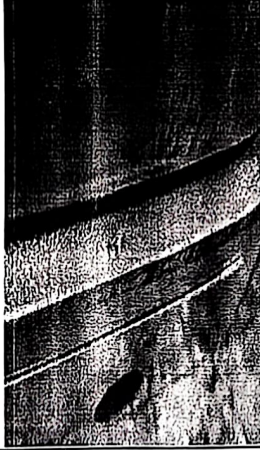
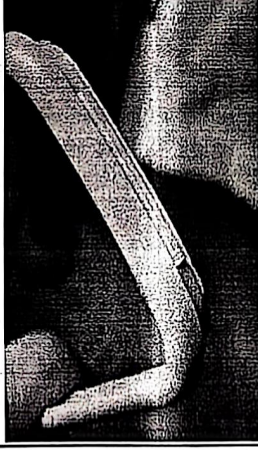
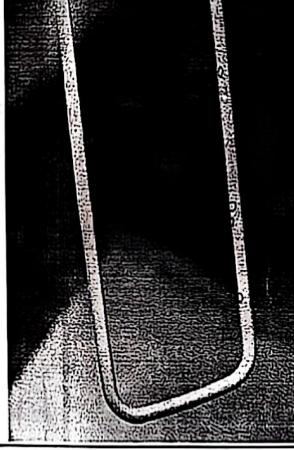
设备/工装委外维修申请单		生效日期:	
			编号:	
申请部门	注塑车间	申请日期	2025年6月10日	
设备名称	18D卡框	设备编号	HBGH-ZS-MJ-1008	
规格型号	注塑模具	维修数量	1套次	
【现象】				
现象: 产品出现凸点。故障原因: 皮纹面多处生锈腐蚀出现凹坑导致生产出的产品外观有凸起点, 影响外观。维修方案: 对凹陷位置进行718材质补焊, 抛光省模, 皮纹腐蚀, 腐蚀完成后喷砂处理, 完成后手工进行精确研配。				
模具负责人:

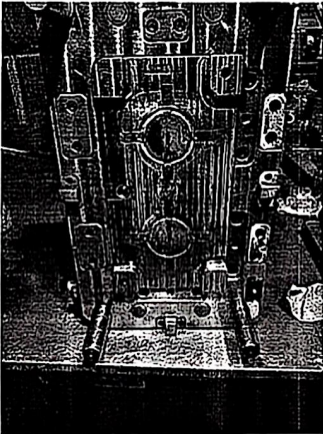
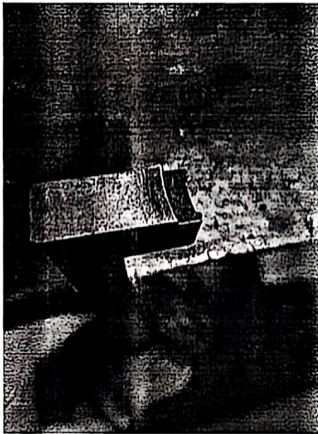
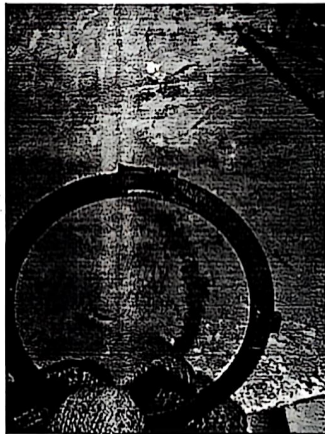
设备/工装委外维修申请单		生效日期:	
			编号:	
申请部门	注塑车间	申请日期	2025年6月12日	
设备名称	B41V 护罩盖板 (软胶)	设备编号	HBGH-ZS-MJ-487	
规格型号	注塑模具	维修数量	1 套次	
【现象】 现象: 产品出现披锋。故障原因: 操作工生产过程中料把未取出导致压模, 一处斜顶压塌。维修方案: 对斜顶压塌位置进行 718 材质补焊, 磨床加工配合平面, 完成后手工进行精确研配。				
模具负责人:

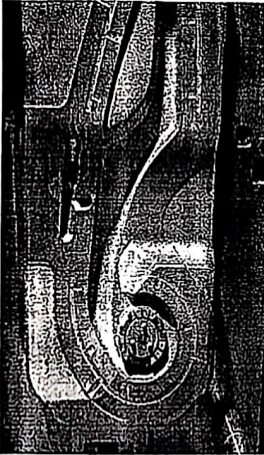
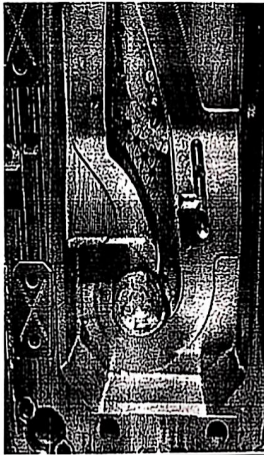
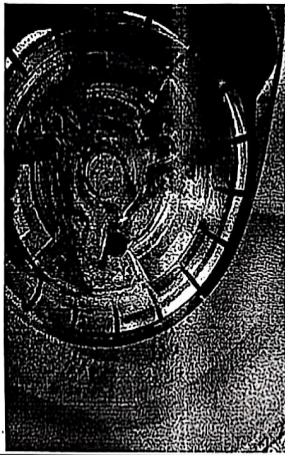
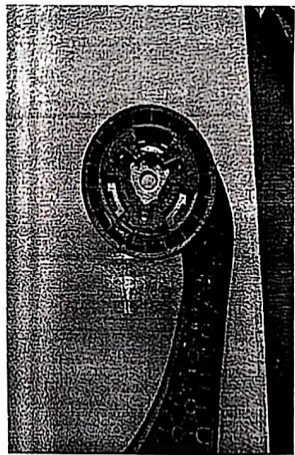
设备/工装委外维修申请单		生效日期:	
			编号:	
申请部门	注塑车间	申请日期	2025年6月20日	
设备名称	P203 升降手柄总成	设备编号		
规格型号	注塑模具	维修数量	1 套次	
【现象】 现象：模具设变。 维修方案：由于原模具数据为未更改图，需要对更改位置进行设计出图，对设变位置制作镶件，镶件进行热处理增加硬度，数控精铣，慢丝线割顶针孔位，制作电极 2 个，火花机放电加工（筋位较多，放电时长会增加），产品面进行省模抛光，完成后手工进行精确研配。				
模具负责人：王春辉		使用部门负责人：李林		
【部门审核意见】 <div style="display: flex; justify-content: space-around;">

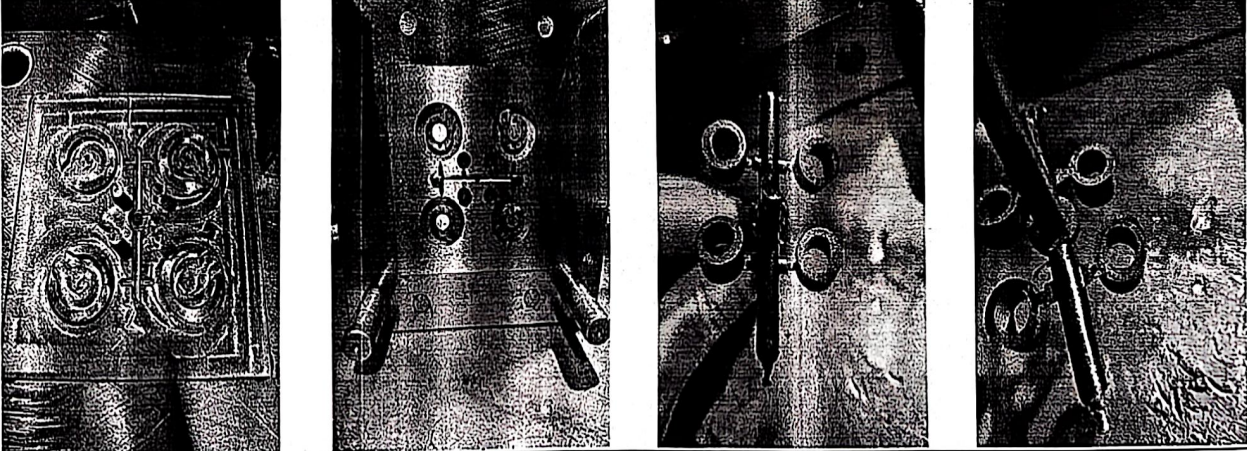
设备/工装委外维修申请单		生效日期:
			编号:
申请部门	注塑车间	申请日期	2025年6月14日
设备名称	手柄支撑垫圈	设备编号	HBGH-ZS-MJ-511
规格型号	注塑模具	维修数量	1套次
【现象】 现象：产品多处披锋，模具设变。故障原因：分型面料屑导致配合面压塌，由于产品较小，模具为开放式浇口，人工修剪费时，将进胶方式改为潜伏式浇口。维修方案：对斜顶压塌位置进行 718 材质补焊，磨床加工配合平面，制作电极 2 个，火花机加工潜伏式浇口，浇口位置抛光，完成后手工进行精确研配。			
模具负责人:
