CE认证现场查验问题点

(2025年6月21日)

光华荣昌审核问题
(2025年6月22日)

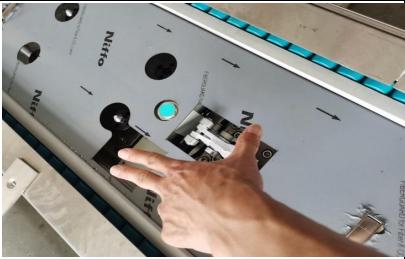
5	<p>盖板有空洞部位，如有运动部件，要贴警示标识。</p>

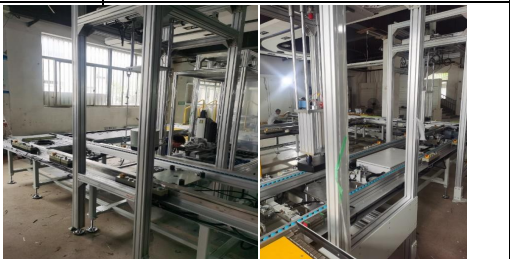
<p>设计：王延锋 生产：王强</p>	<p>2025年6月30日</p>
6	<p>检查机周边做防护</p>

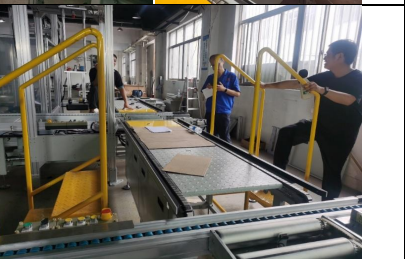
<p>设计：王延锋 生产：王强</p>	<p>2025年6月30日</p>
7	<p>跨梯改造：(1)人员通过，输送段要处于停止状态，加一根竖向栏杆。目的：做好人员防护。</p>

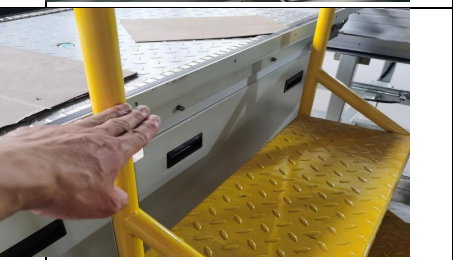
<p>设计：王延锋 生产：王强</p>	<p>2025年6月30日</p>
8	<p>跨梯最上面加一层与线体平齐</p>
