原因分析验证报告

项目代码	ZY2248	项目类别	座椅	编制/日期	2025.9.11 李亚坤
总成名称	主驾高配靠背总成	总成件号	SHT0016086/SHT0017942/ SHT0018156/SHT0018158/ SHT0018297/SHT0018348/ SHT0018349	审核/日期	张晓明 25.9.12
零部件名称	靠背加热垫总成	零部件件号	BEC0010321	批准/日期	张晓明 25.9.12

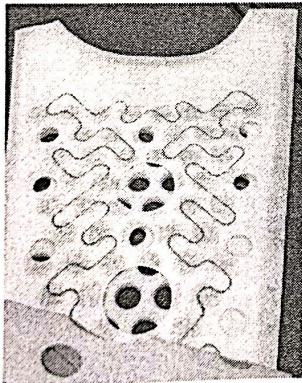
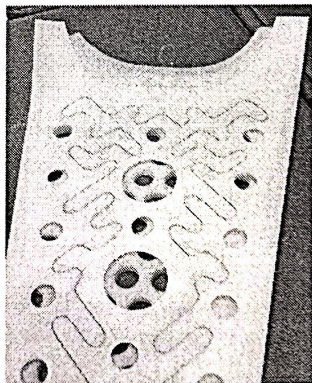
问题现状 河北工厂反馈当前靠背加热垫在往面套上缝制时需进行裁剪后才能贴合面套。

真因分析 靠背加热垫上部开口区域偏小，与面套缝纫区域干涉。

真因确认 (验证问题再现) 当前靠背加热垫形状不能完全贴合面套，导致装配时不得不对加热垫进行裁剪。
