原因分析验证报告

顺序号 ECR0011985

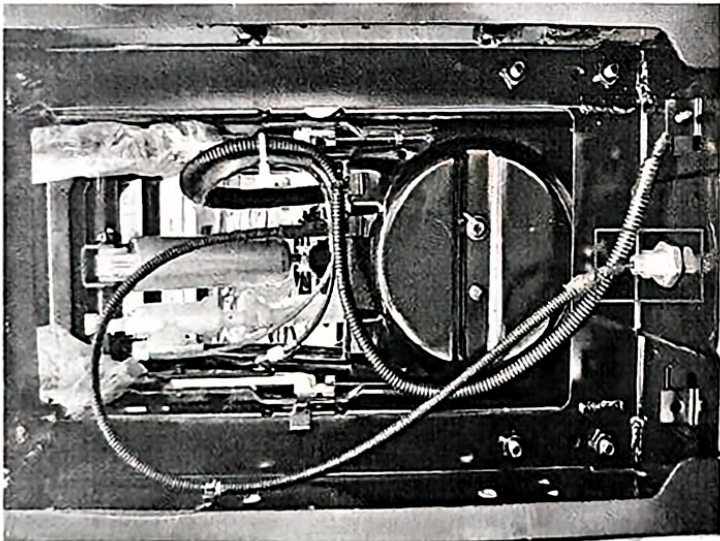
项目代码	ZY2303	项目类别	座椅	编制/日期	2015.10.23
总成名称	/	总成件号	/	审核/日期	2015.10.23
零部件名称	voss接头总成	零部件件号	BPC0000079	批准/日期	
涉及产品成本增加/工艺装备变更费用/试验费用审批				批准/日期	2015.10.23
客户名称	欧曼	优先级	<input type="checkbox"/> 一般 <input checked="" type="checkbox"/> 紧急	提出人	技术
变更零件类型	<input type="checkbox"/> 自制件 <input type="checkbox"/> 采购件 <input checked="" type="checkbox"/> 外协件	项目阶段	<input type="checkbox"/> PCT阶段 <input type="checkbox"/> ED阶段 <input type="checkbox"/> ET阶段 <input type="checkbox"/> PT阶段 <input checked="" type="checkbox"/> SOP阶段		
问题来源	生产	发生时间	2015.9		
问题类别	<input checked="" type="checkbox"/> 产品设计类 <input type="checkbox"/> 管理流程类 <input type="checkbox"/> 有标准未执 <input type="checkbox"/> 复发 <input type="checkbox"/> 其他				
问题现状	欧曼A6座椅气路连接VOSS接头处，发生漏气、气管脱落现象，采购降本单价降5元以上。				
真因分析	欧曼A6座椅气路气管与VOSS接头连接时，需用力将气管插进VOSS接头内部，气管易插接不到位

真因确认(验证问题再现)	使用现场物料进行装配，气管易插接不到位，发生漏气
