一、现有问题说明-靠背背板卡钉点不贴合

一、现有问题说明-靠背背板硬，需人工打弯，耗费工时

一、建议改善对策一

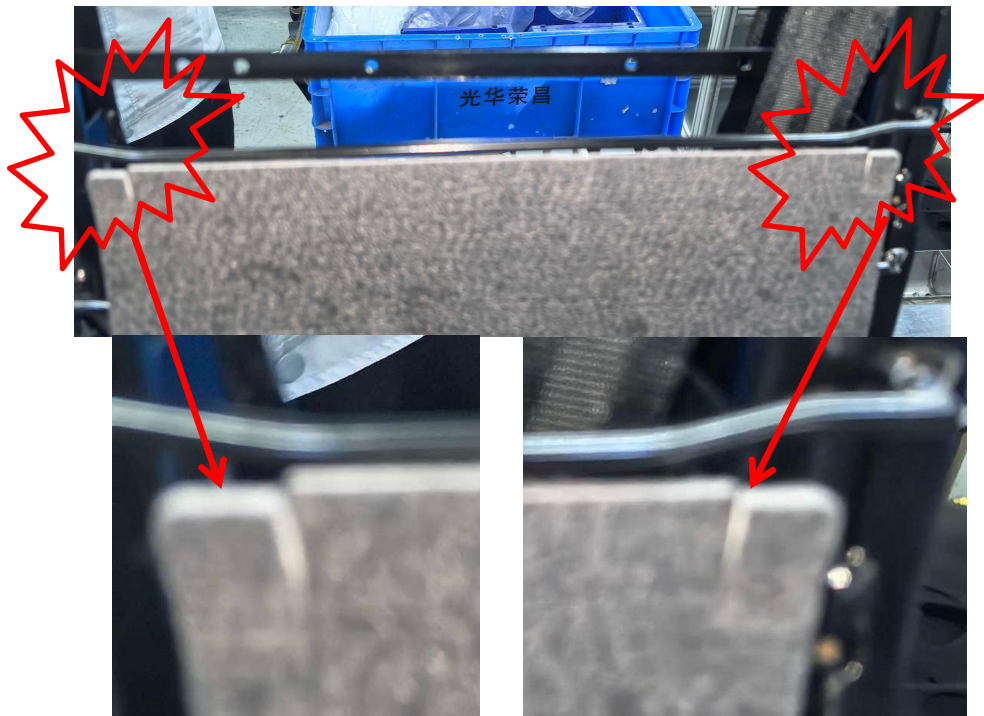
1. 钢丝拱起的平面小，背板长，导致背板的两端卡钉处无法与钢丝贴合，均需要卡在钢丝的斜面上，这就导致卡钉困难

卡钉点不贴合，在钢丝斜面处

1. 调整卡环点的位置，需要靠近钢丝的直线段。
2. 在背板上增加孔，避让卡环点，确保卡钉顺畅并卡紧。

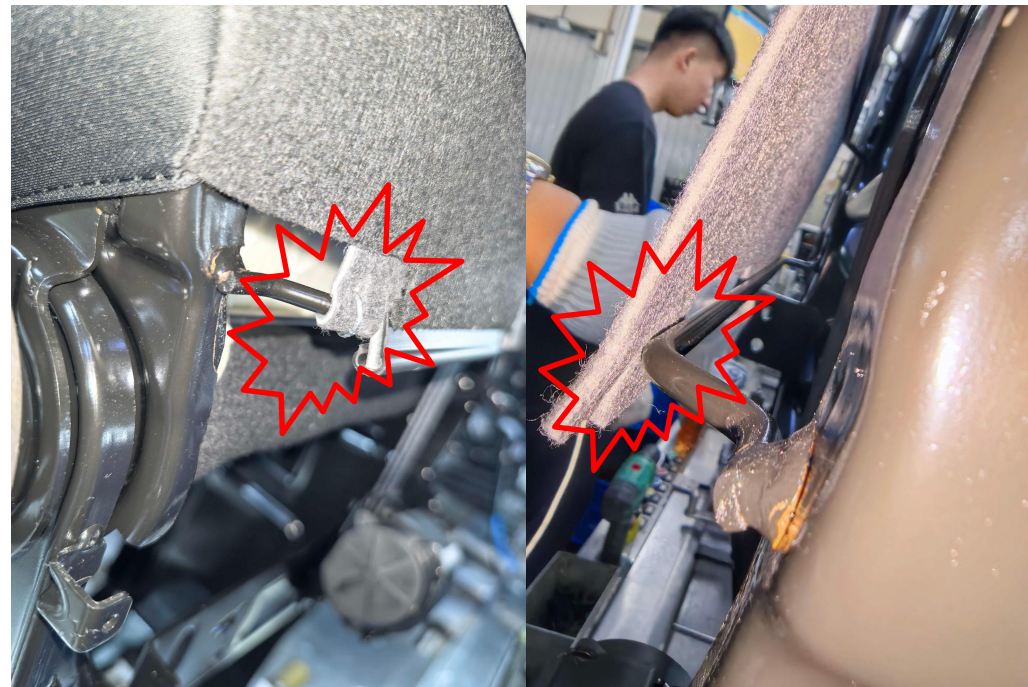
卡钉点在钢丝斜面

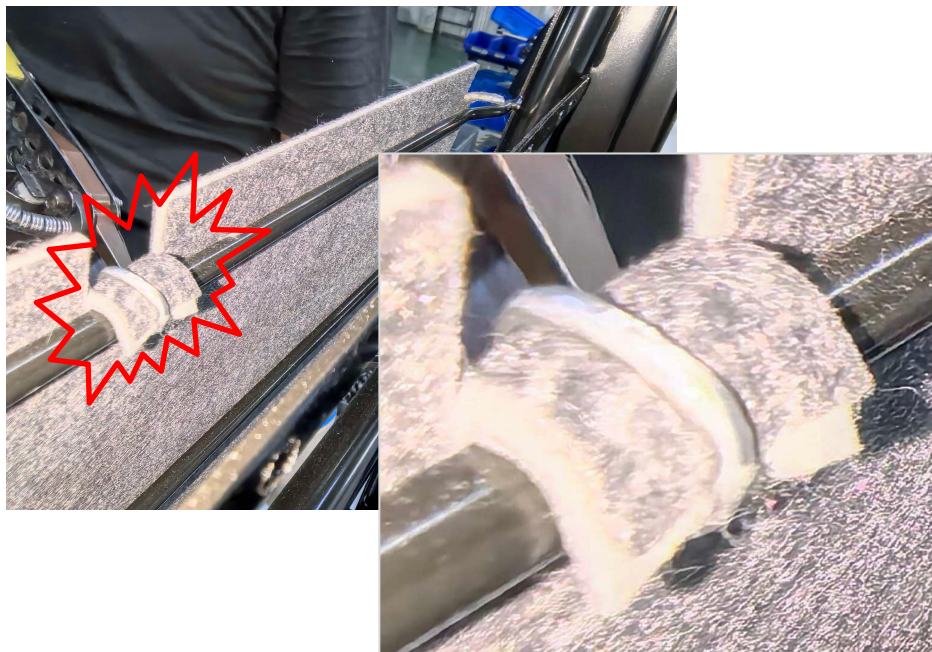
1. 卡环一般内径为8mm，由于本身钢丝直径6mm，板厚4mm，实际的卡环内径达到14mm，导致卡环无法闭合，存在脱落风险
2. 卡钉点的开口位置，分缝的根部不是折弯点，导致工人装配一致性非常差，忽高忽低，需要不断调整。

内径太粗，卡环无法闭合，存在脱落风险

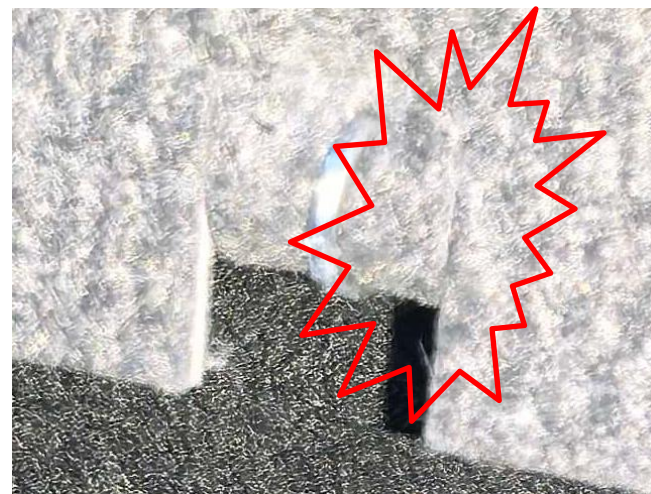
打折的位置并不在根部，导致装配一致性差需要反复调整

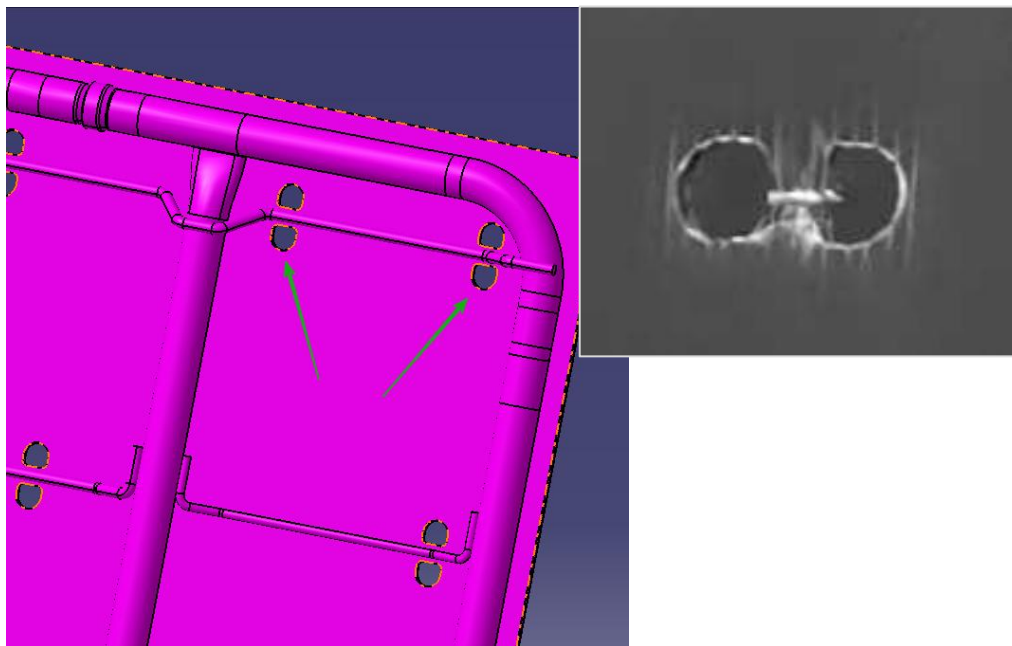
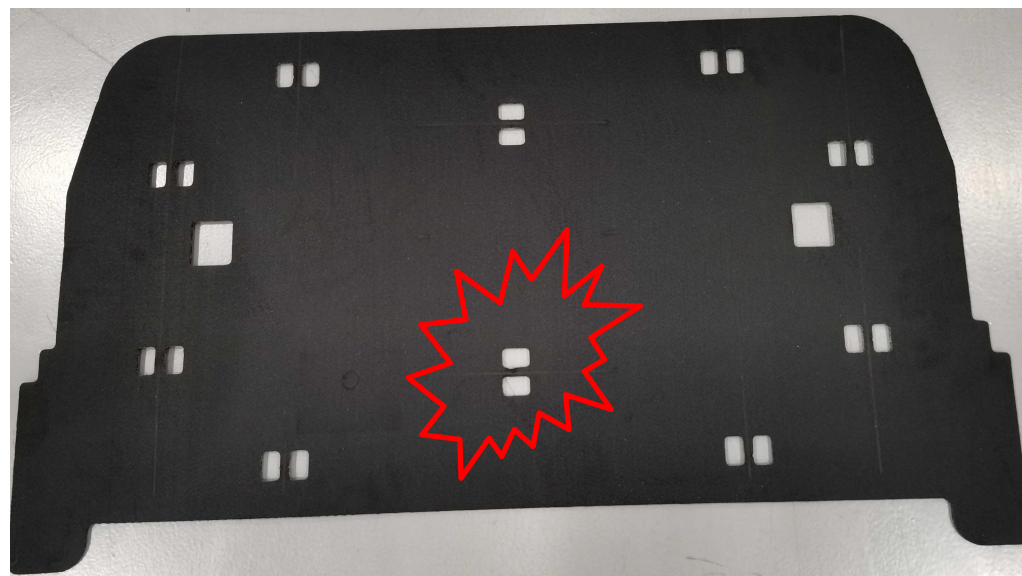
某乘用车后排靠背PP蜂窝板样件

开孔避让，乘用车成熟做法
