1880靠背总成图&2060靠背总成图

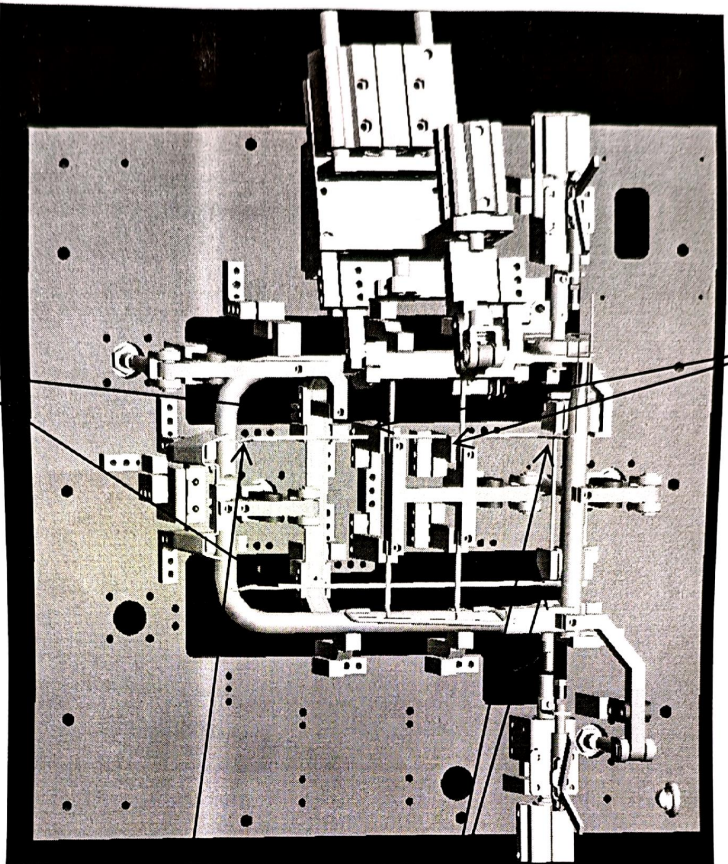
- 1.原钢丝定位块干涉，需调整定位块位置
- 2.压臂新做

新增钢丝与原定定位块干涉

- 1.增加黄色钢丝的定位
- 2.增加黄色钢丝的压紧

增加气缸，重新做气路

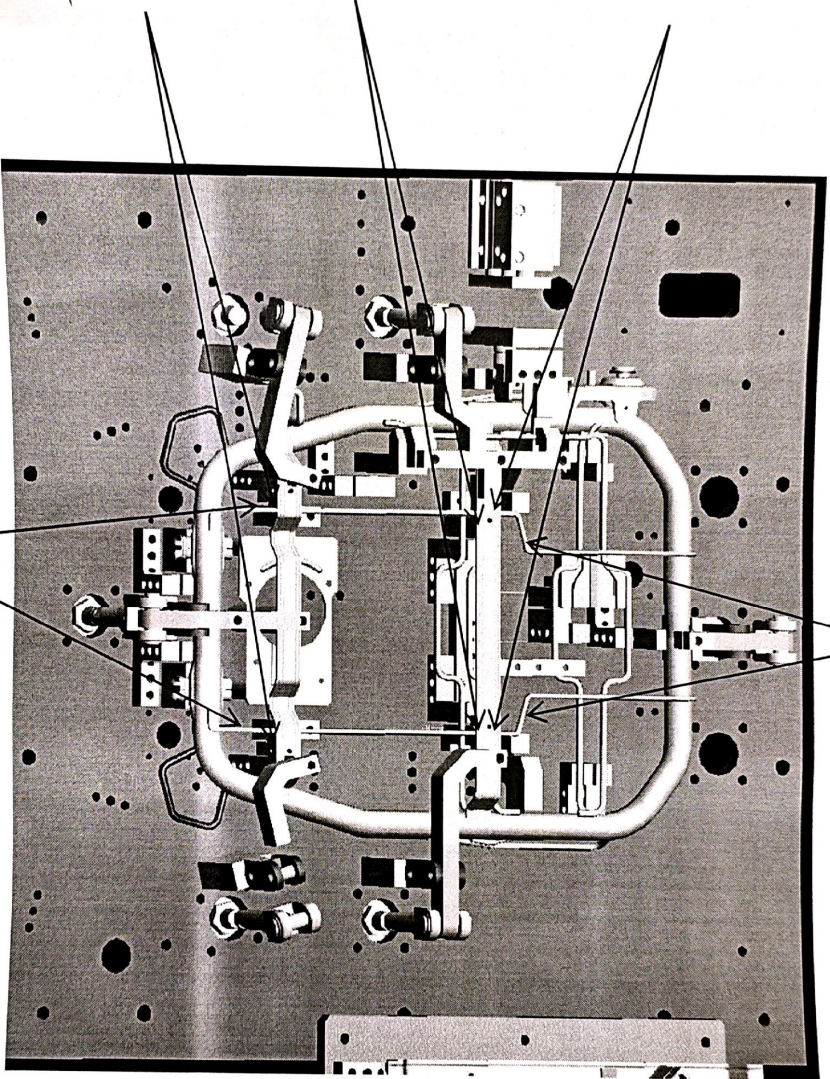
主驾二序

新增钢丝与黄色钢板的定位销孔距离太近，无法利用销孔定位，重新更改定位结构

黄色钢板定位块与新增钢丝干涩压臂新做

钢板定位块与新增钢丝干涩

新增钢丝的定位及压紧机构

因增加压紧机构，增加气路

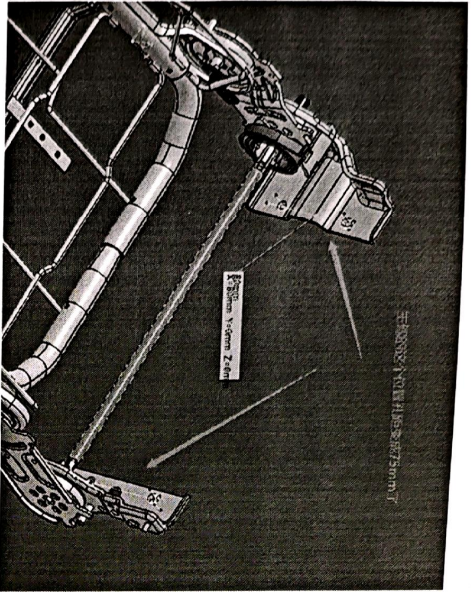
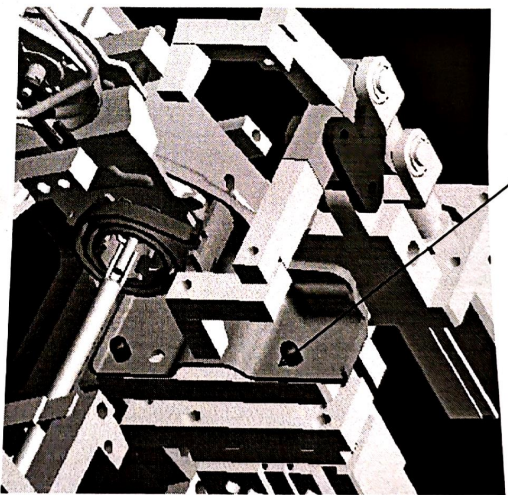
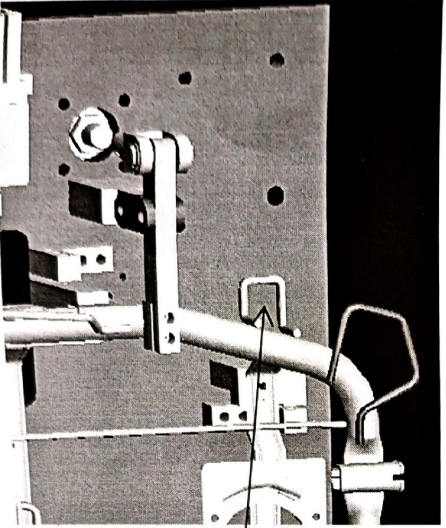
主驾三序基础款&减震款

主驾侧面新增钢丝在
三序进行焊接

新做定位块

新做定位块
新增压臂

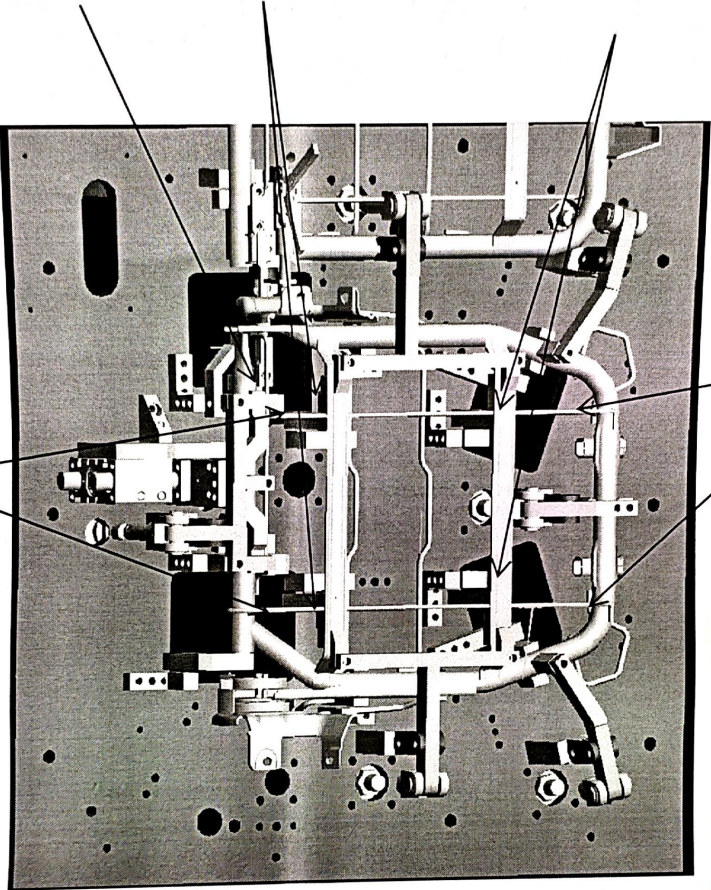
副司机一序

副驾新增钢丝在一序进行焊接

黄色钢板的定位块干涉

横向钢丝的定位干涉

1. 增加钢丝的定位
2. 增加钢丝的压紧

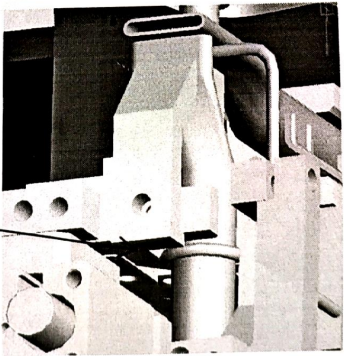
框架的定位支撑干涉，无法焊接

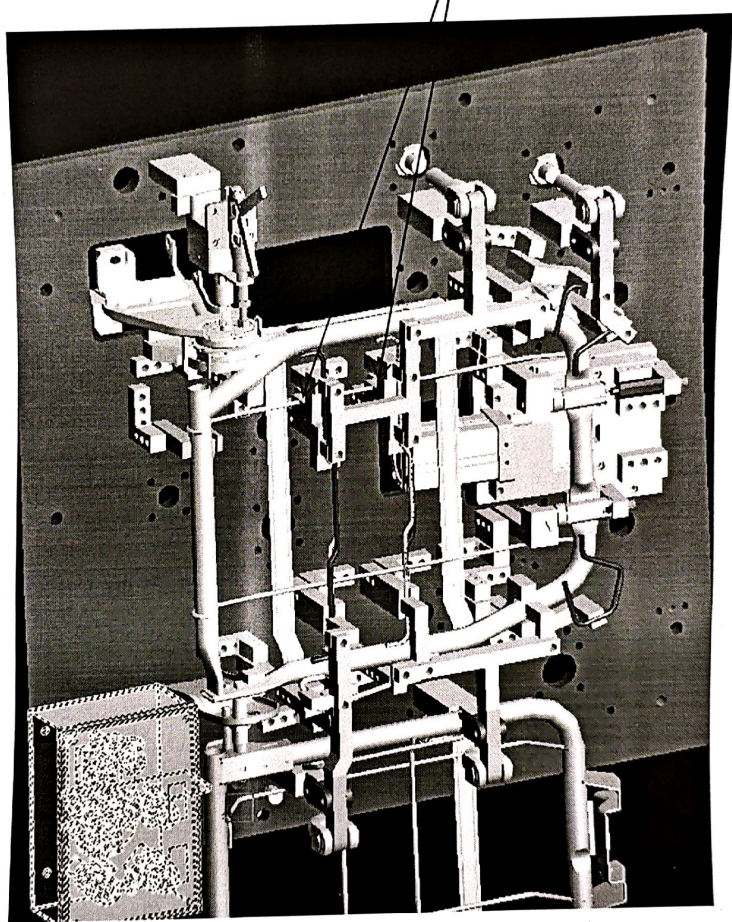
副司机二序

新增钢丝与定位块干涉
