测试报告

委托单位: 北京光华荣昌汽车部件有限公司

零件名称: 上卧铺总成

零件号: H470400000213

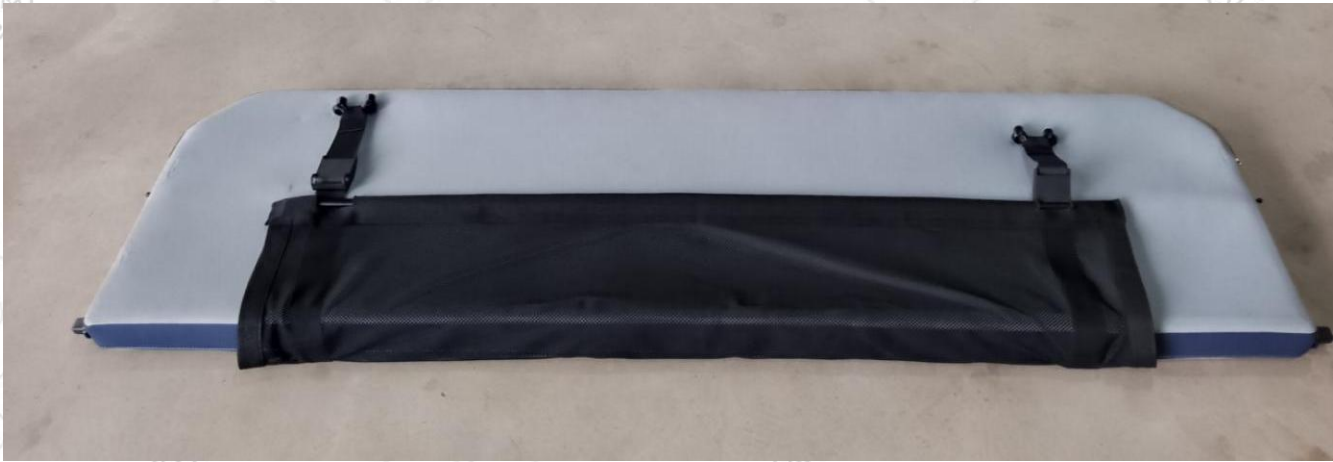
来样照片
本页以下空白

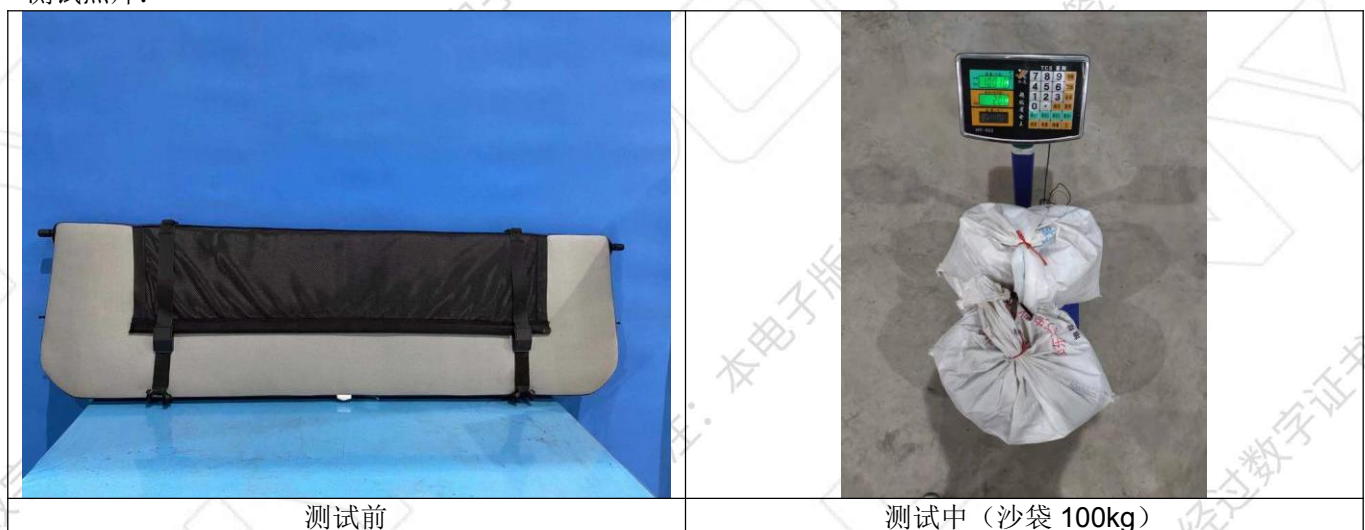
测试条件：将样件安装在振动台上，放置负载 100kg 沙袋，沙袋与卧铺接触面积不小于 0.5m²，在室温条件下进行，条件如下：

样品编号	测试结果	结论
E738287C7-01	试验后，翻转机构未损坏失灵，总成未损坏，卧铺连接点未分离。	符合

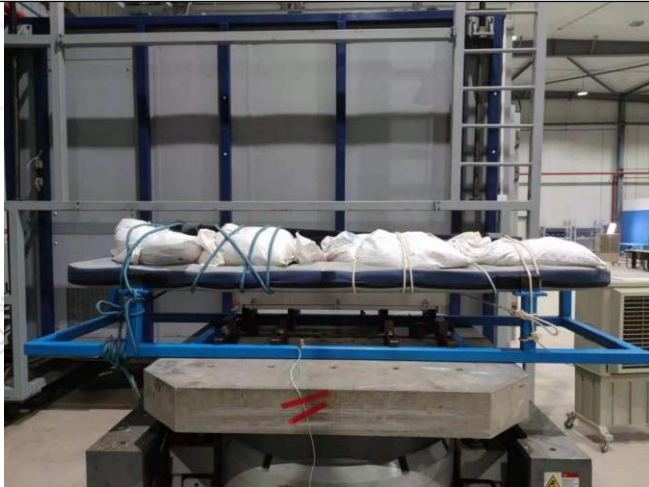
测试中

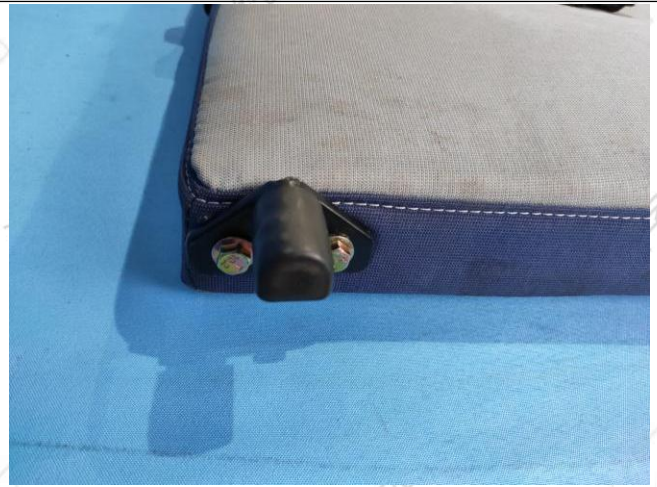
测试后 (连接点 1)

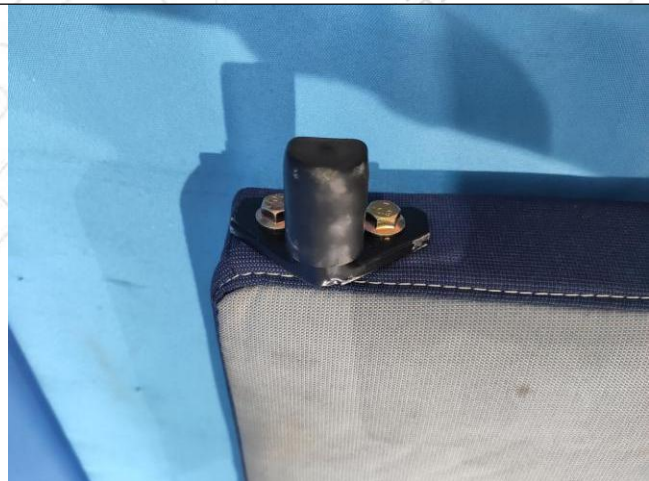
测试后 (连接点 2)

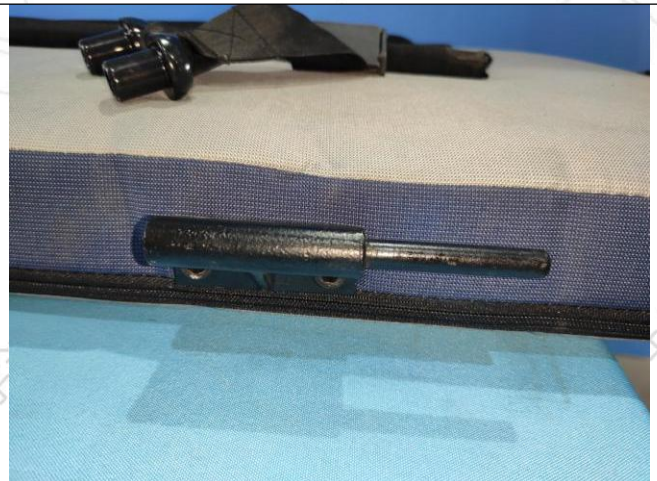
测试后 (连接点 3)

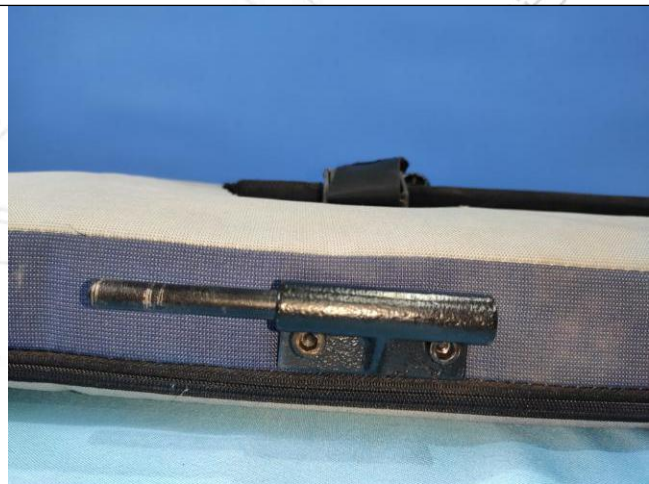
测试后 (连接点 4)

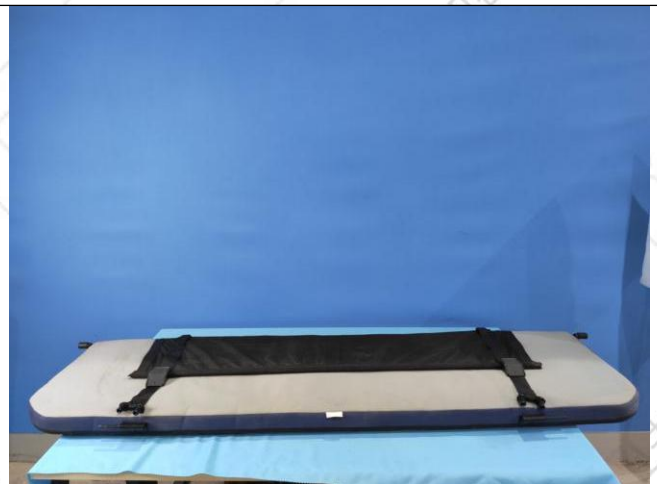
测试后
