# 测试报告

零件名称: 驾驶员座椅总成  
样品型号: H468100000208  
样品来源: 送样  
样品接收日期: 2021-07-13  
样品测试日期: 2021-07-23、2021-07-27  
测试项目: 请参见下页  
测试依据: 请参见下页  
测试结果: 请参见下页

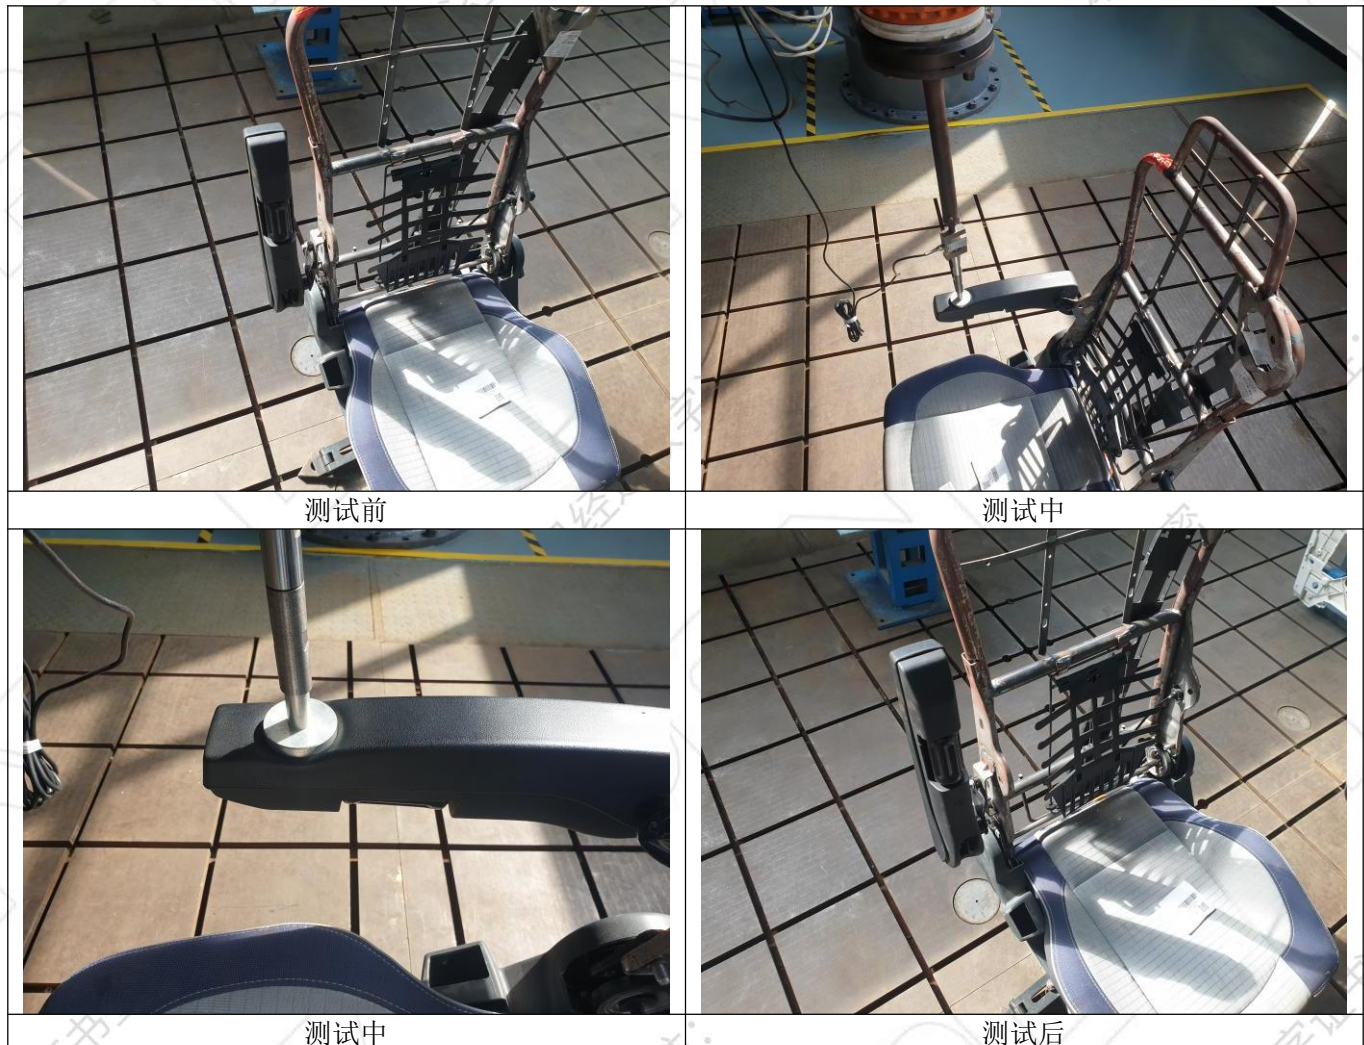
测试照片:

测试条件: 在距离扶手前端 65mm 处, 用直径 50mm 的圆盘加载 800N 力下压。

测试要求: 扶手不得出现破损、裂纹或严重的断裂损伤。

样品编号	测试结果	结论
E933707C7-01	在距离扶手前端 65mm 处, 用直径 50mm 的圆盘加载 800N 后, 扶手未出现破损、裂纹和断裂的情况。	符合

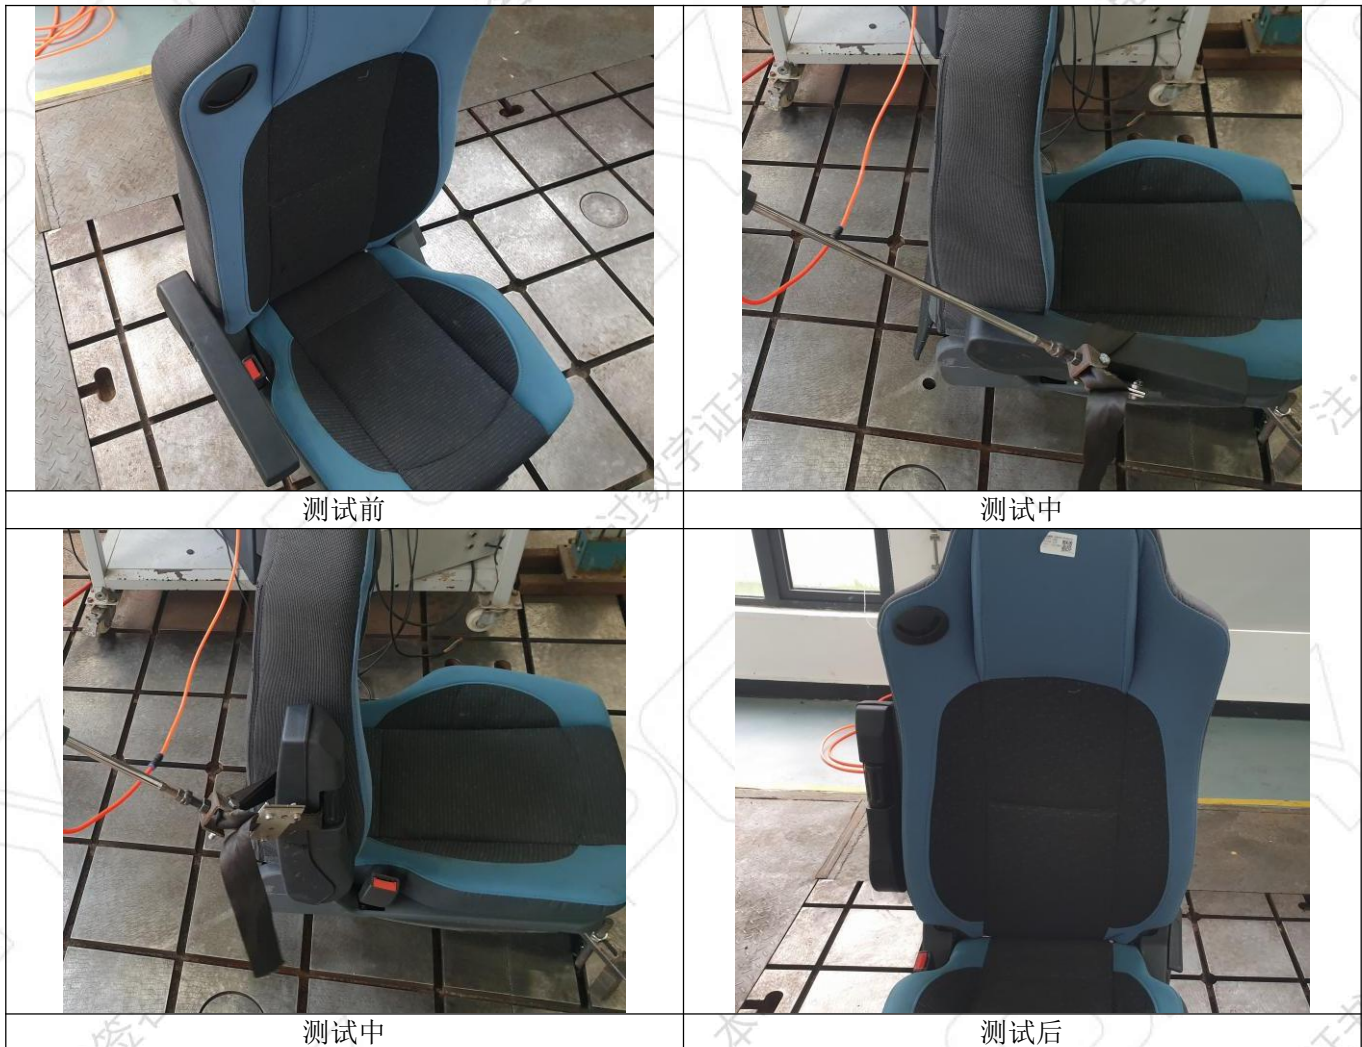
测试照片:

测试条件: 扶手从最高位置打开到最低位置, 然后转到最高位置为一个循环。

测试要求: 折叠 5000 个循环后, 转轴处无功能性失效, 扶手外观无破损现象。

样品编号	测试结果	结论
E933717C7-01	折叠 5000 个循环后, 转轴处无功能性失效, 扶手外观无破损现象。	符合
