检测报告

苏州春分检测技术服务有限公司

测试报告
座椅 H 点

委托单位: 北京光华荣昌汽车部件有限公司
地 址: 北京市昌平区科技园区中兴路 10 号 B213 室

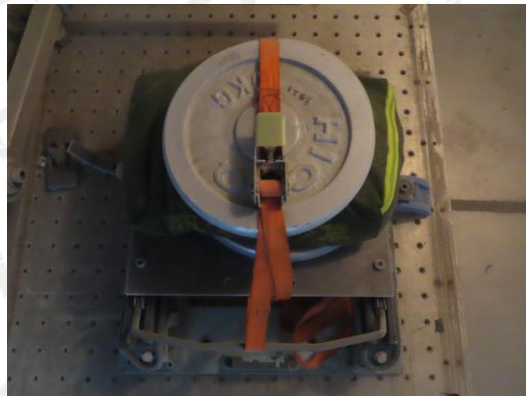
图 2: 设置照片

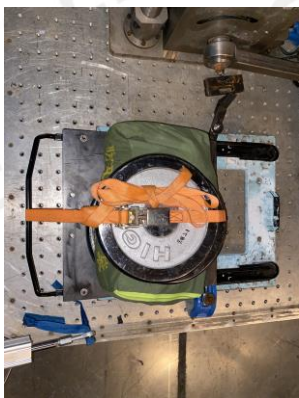
图 3: 设置照片

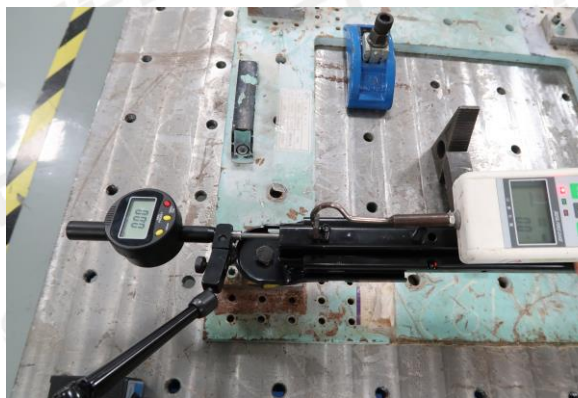
图 4: 设置照片

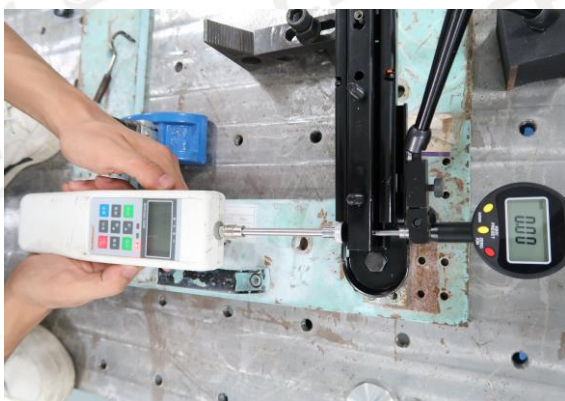
图 5: 设置照片

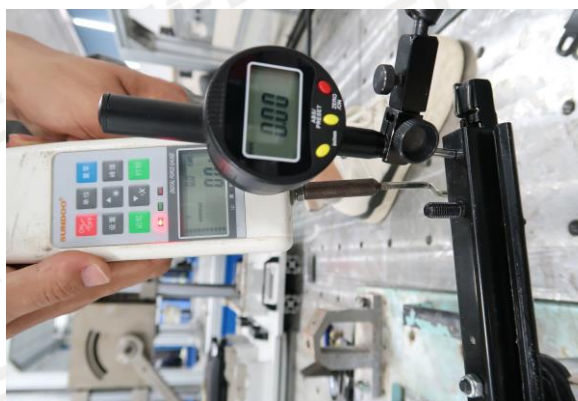
图 6: 设置照片
