试 验 报 告

试验名称: 加热片除霜性能

北京光华荣昌汽车零部件有限公司实验室

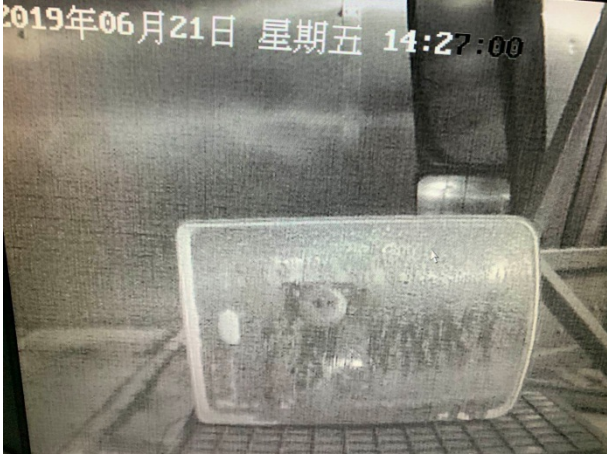
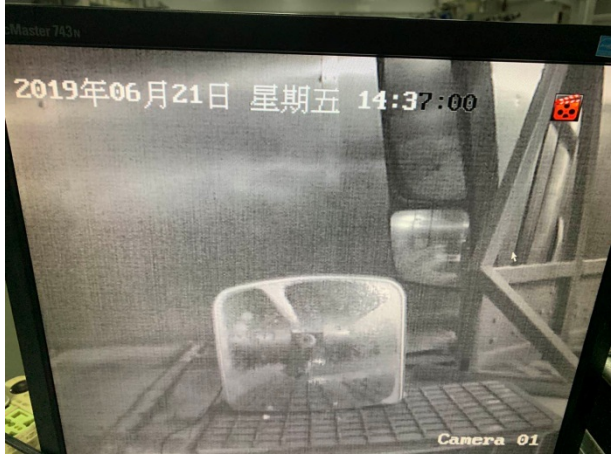
3 min0s

时间	主镜片	广角镜片
----	-----	------

<p>2019年06月21日 星期五 14:43:00</p>
结论	8 分钟融化 100%	8 分钟融化 100%

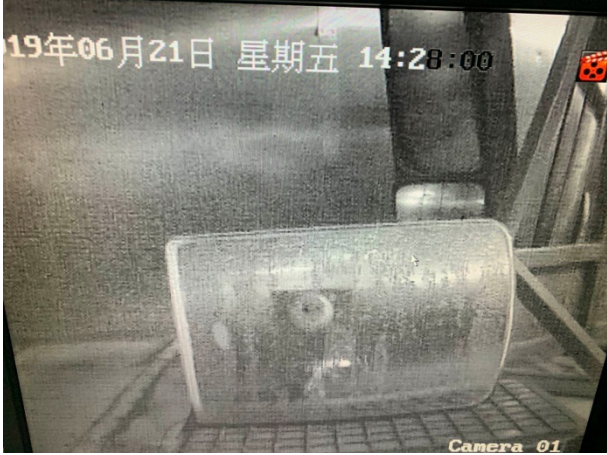
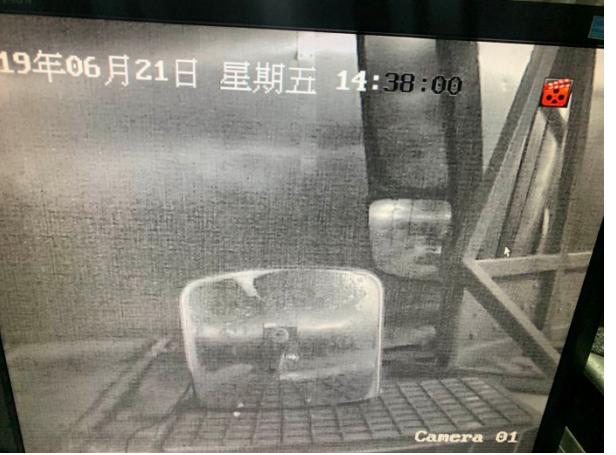
<p>2019年06月21日 星期五 14:37:00</p>
4min0s

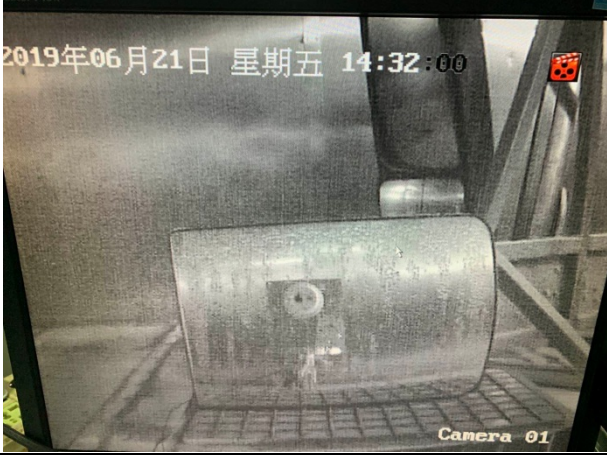
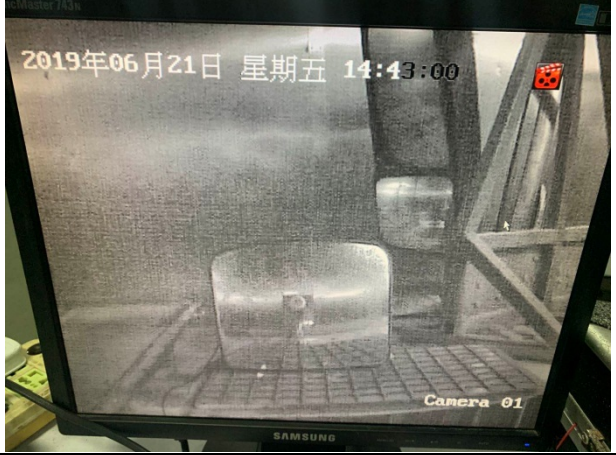
<p>19年06月21日 星期五 14:38:00</p>
8min0s

接通电源 8 分钟, 结霜表面应 75%融化。
