报告编号 GC-H22-CSBJ-T017/T018

Test Report

检测项目	130G 座椅正碰测试
Testing item	SEAT TEST OF 130G
样品名称	H6 驾驶员调温式悬架座椅
Sample designation	
委托单位	北京光华荣昌汽车部件有限公司
Consigner	Beijing Goldrare Automobile parts Co., LTD
发布日期	
Announce date

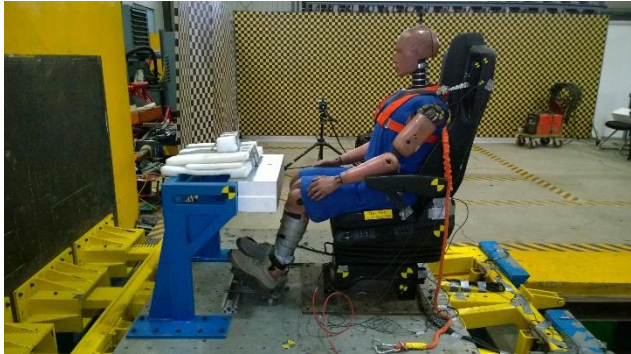
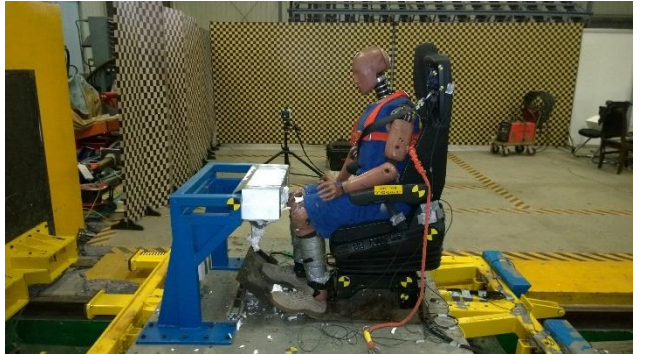
<p>GC-S22-SEAT-T002</p>	<p>GC-S22-SEAT-T002</p>
<p>图 (1) 试验前左侧 test set up (LE)</p>	<p>图 (2) 试验后左侧 post test (LE)</p>

试验编号 Test No.	试验后检测结果描述 Description of test results
GC-S22-SEAT-T002	试验后样品无异常, 座椅轨道调教器均锁止在原位, 假人约束有效。符合评估要求。

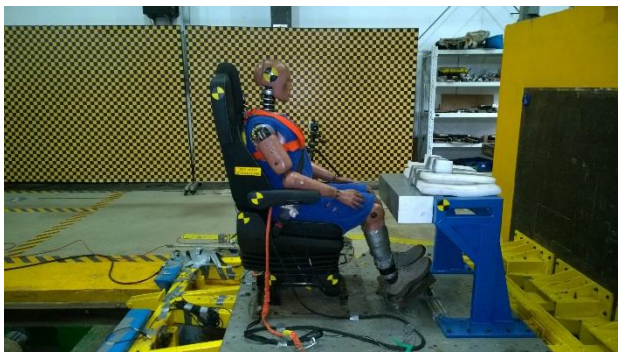
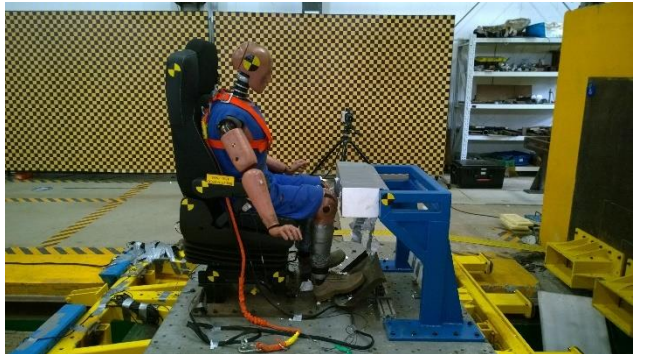
<p>GC-S22-SEAT-T002</p>	<p>GC-S22-SEAT-T002</p>
<p>图 (3) 试验前右侧 test set up (RI)</p>	<p>图 (4) 试验后右侧 post test (RI)</p>

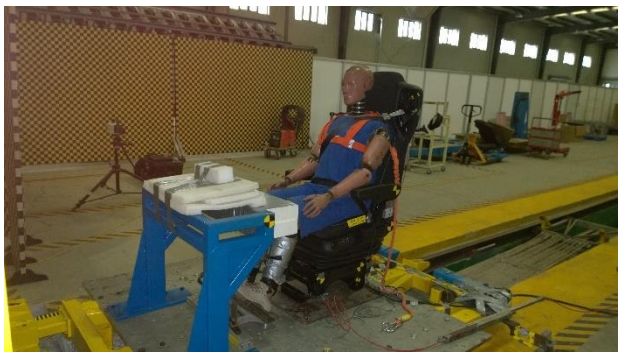
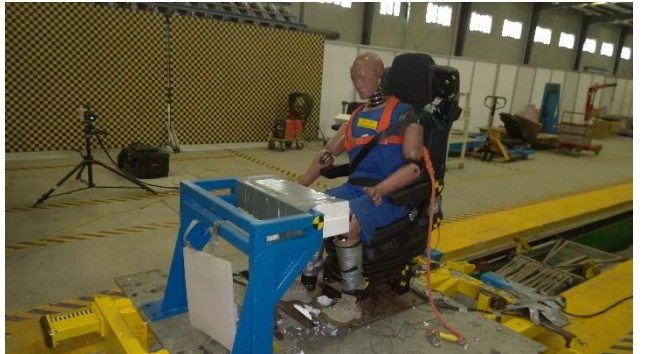
<p>GC-S22-SEAT-T002</p>	<p>GC-S22-SEAT-T002</p>
<p>图 (5) 试验前 test set up</p>	<p>图 (6) 试验后 post test</p>
