深圳市八六三新材料技术有限责任公司
分析检测报告

报告编号: SAC2023-20099005C

样品名称..... : 外镜: 面罩、镜托板
样品描述..... : 2pcs
样品型号..... : /
样品批号..... : /
样品材质/状态..... : ABS-HH106
客户/买家..... : /
供 应 商..... : /
制 造 商..... : /
接样日期..... : 20230215
测试周期..... : 20230215~20230308
测试要求..... : 依据 TL 527-2020-05, 进行耐低温性能测试。

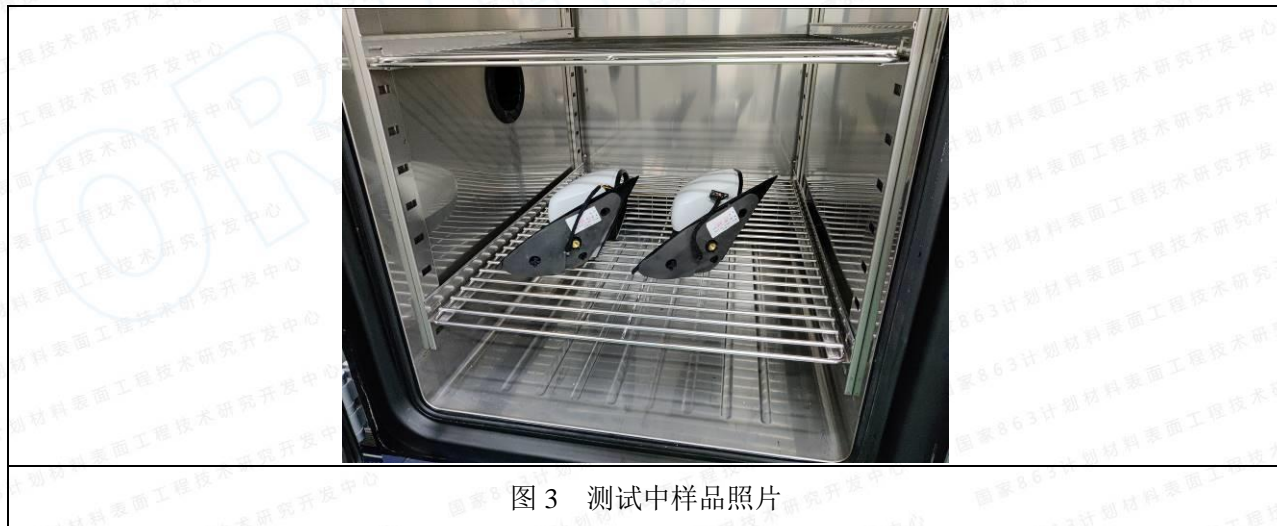
图 3 测试中样品照片

测试温度: $(-30\pm1)^{\circ}\text{C}$, 测试时间: 24 小时

样品编号	测试结果 (目视检查)	判定
5-1#~5-2#	测试后, 样品表面无裂纹等其它损坏现象。	符合
