工作联系函

主题：关于 MV3 外漏螺栓更改申请

河北光华荣昌汽车部件有限公司
HEBEI GOLDRARE Automobile parts CO.,LTD.

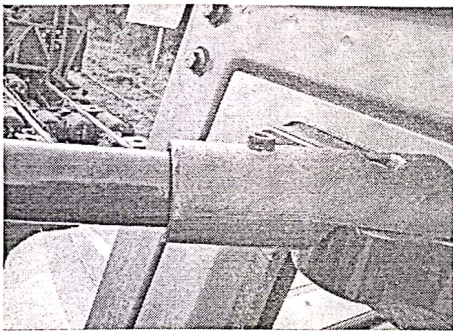
接长春反馈，我司供货 MV3 外后视镜外漏螺栓生锈，经分析此车型为军车生产后会在车厂露天存放 3 个月到 1 年以上不等，后视镜外漏螺栓为内六角螺栓，内方处会存水，时间一长就会生锈，同时达克罗表面处理螺钉，装配时会对表面涂层进行破坏，产生锈蚀鉴于此情况，为永久性消除螺栓生锈问题，进行以下更改：

反馈生锈螺栓图示

名称	颜色	强度	盐雾实验	外观
M8*80内六角12mm扣螺栓	黑色	8.8	1000+	锌镍
6*20外六角	黑色	8.8	1000+	锌镍
M8*40内六角	黑色	8.8	1000+	锌镍
Φ8平垫	黑色	-	1000+	锌镍
