河北光华荣昌汽车部件有限公司

电泳烘干炉末端烟道整改报告

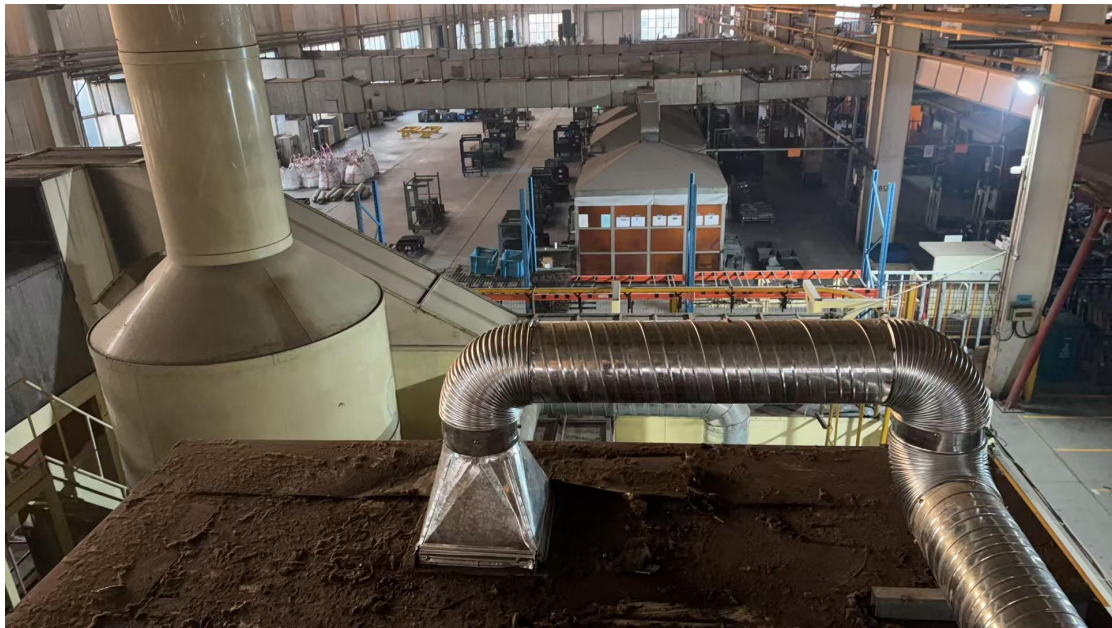
集气罩上方连接烟道

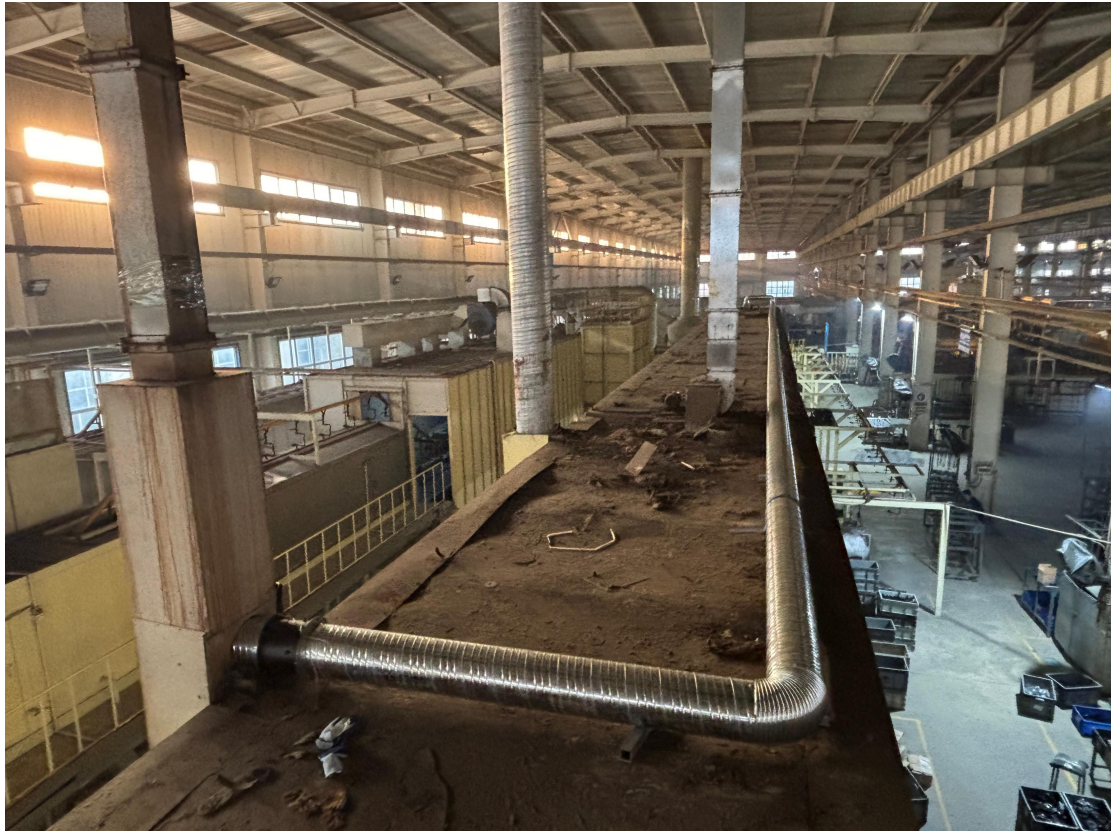
烟道走向、连接、风机

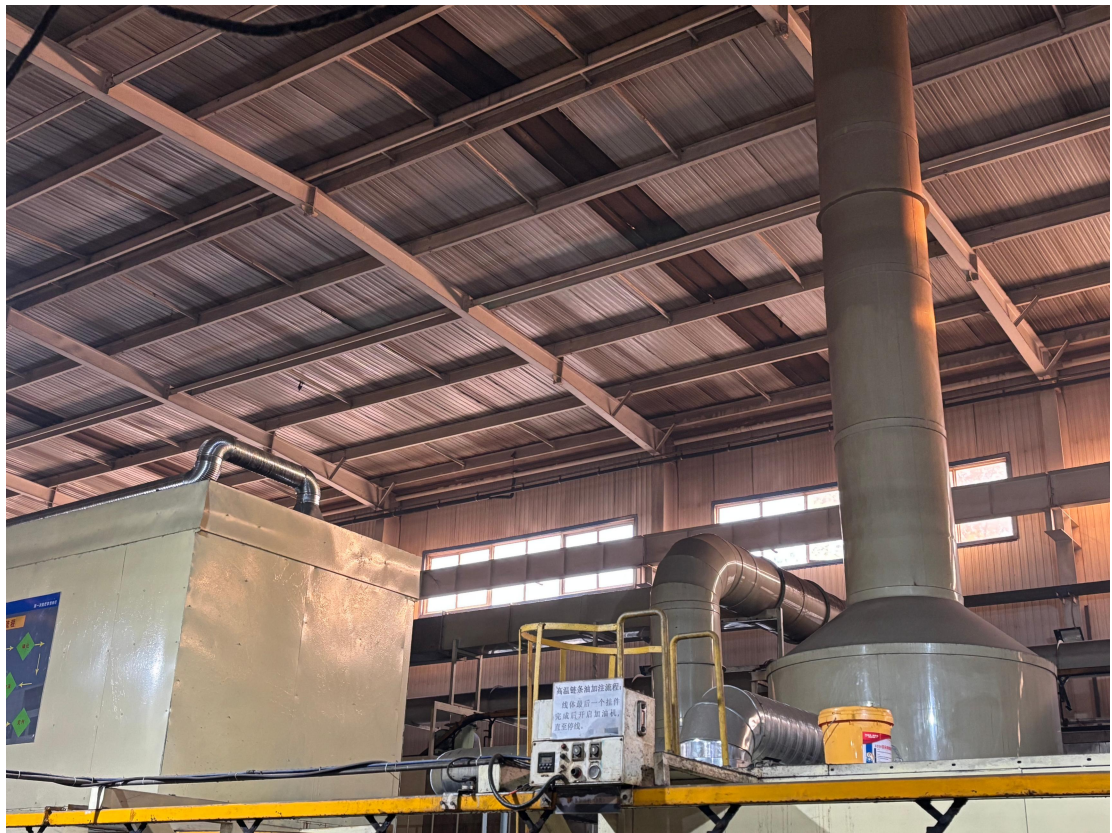
烟道拆除后现场（近）

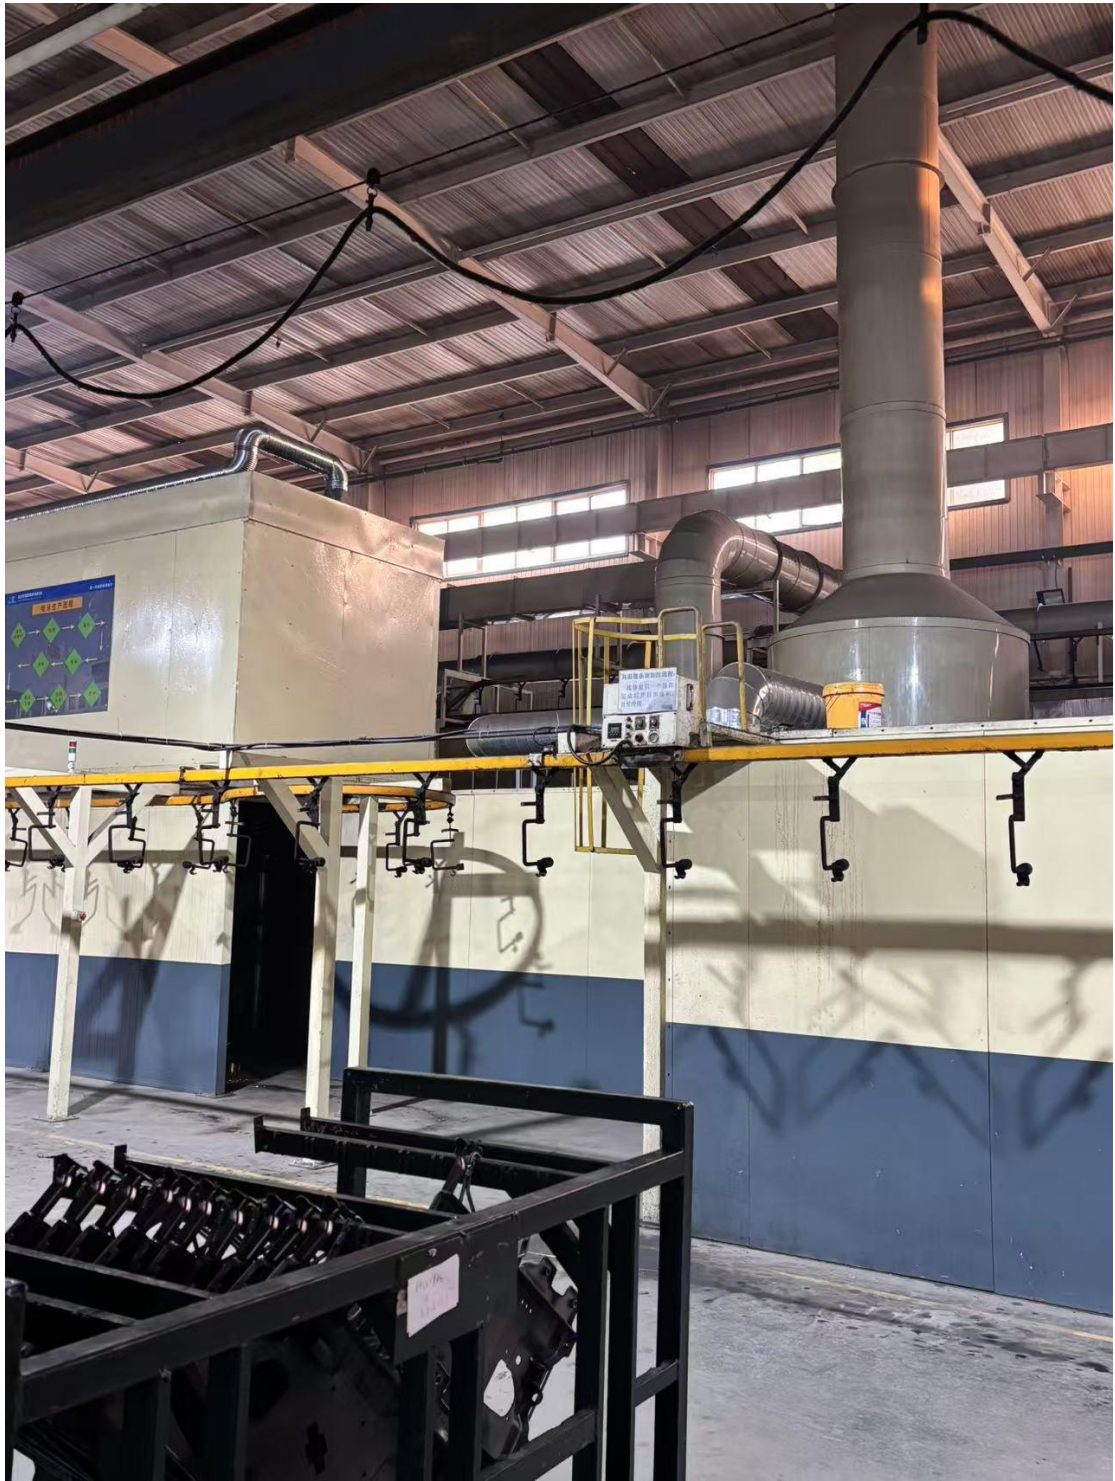
烟道拆除后现场（远）
