# 检测报告

试验名称: 通风量试验

北京光华荣昌汽车零部件有限公司实验室

样品名称	驾驶员座椅总成	车 型	L5000
样品件号	DZ15221519946	样品数量	1 件
委托单位	座椅工程部	生产单位	/
送样者及其联系方式	李世新 18612905895	送样日期	2022 年 7 月 26 日
试验地点	北京光华荣昌汽车部件有限公司 实验室	试验日期	2022 年 7 月 26 日
试验项目	通风量试验		
试验标准	编号为 GR20220726SQS177 的试验申请单		
样品状态	PV		
试验结果	经检验所送样品所检验项目符合要求		
备 注

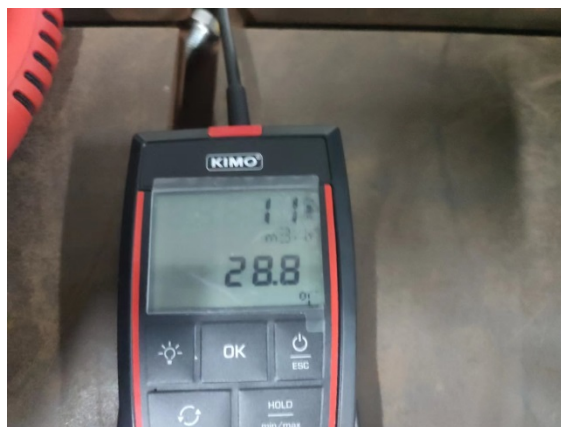
**2、结果照片**

样件名称	样品编号	档位	座垫通风量 ( $\text{m}^3/\text{h}$ )	靠背通风量 ( $\text{m}^3/\text{h}$ )
驾驶员座椅总成	177-001	低档	11	14
		高档	13	17

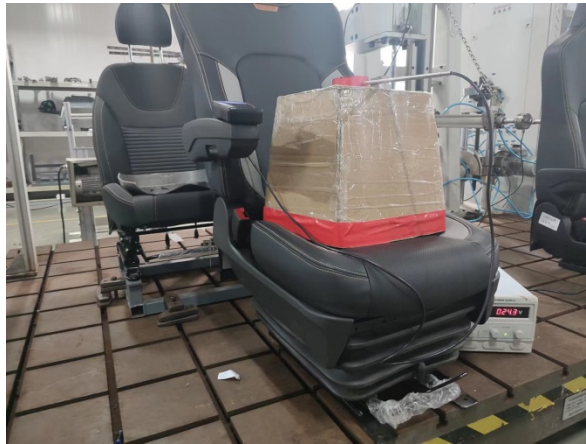
试验中

将风量收集罩放置在通风座椅的主通风区域, 为了防止漏风可以采用胶带粘贴的方式辅助密封。操作完成后, 分别开启高低档, 将风速仪伸入到收集罩的测风孔内, 平稳后读取数值。
