检测报告

试验名称: 降温性能试验

样品名称	驾驶员座椅总成	车 型	L5000
样品件号	DZ15221519946	样品数量	1 件
委托单位	座椅工程部	生产单位	/
送样者及其联系方式	李世新 18612905895	送样日期	2022 年 7 月 26 日
试验地点	北京光华荣昌汽车部件有限公司 实验室	试验日期	2022 年 7 月 27 日
试验项目	降温性能试验		
试验标准	编号为 GR20220726SQS177 的申请单		
样品状态	PV		
试验结果	经检验所送样品所检验项目符合要求		
备 注

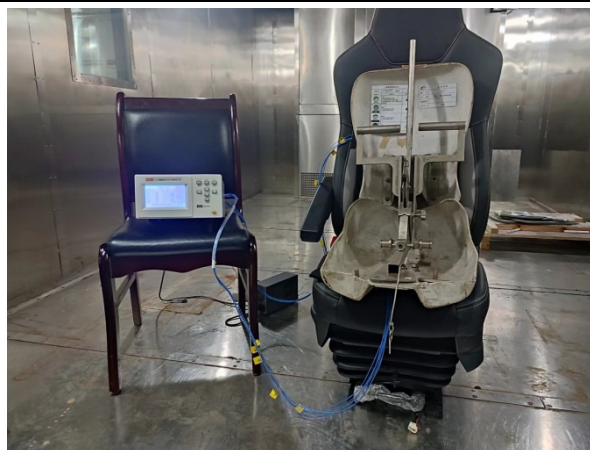
试验中

在座垫和靠背的通风区域分别放置 3~6 个测温探头 (探头深入到面套透气孔 1~1.5mm)。
