# 检 测 报 告

试验名称: 重物冲击试验

北京光华荣昌汽车部件有限公司实验室

样品名称	电动驾驶员座椅总成	车 型	G3
样品件号	68EN2531-00030	样品数量	1 件
委托单位	开发部	生产单位	/
送样者及其 联系方式	付成野 电话：15010533465	送样日期	2023 年 12 月 26 日
试验地点	北京光华荣昌汽车部件有限公司 实验室	试验日期	2023 年 12 月 28 日
试验项目	重物冲击试验		
试验标准	Q/JLY J7111361B-2023		
样品状态	DV		
试验结论	对 2023 年 12 月 26 日开发部送检的 G3 电动驾驶员座椅总成按照 Q/JLY J7111361B-2023 进行重物冲击试验，经检测符合标准要求。		
备 注	/

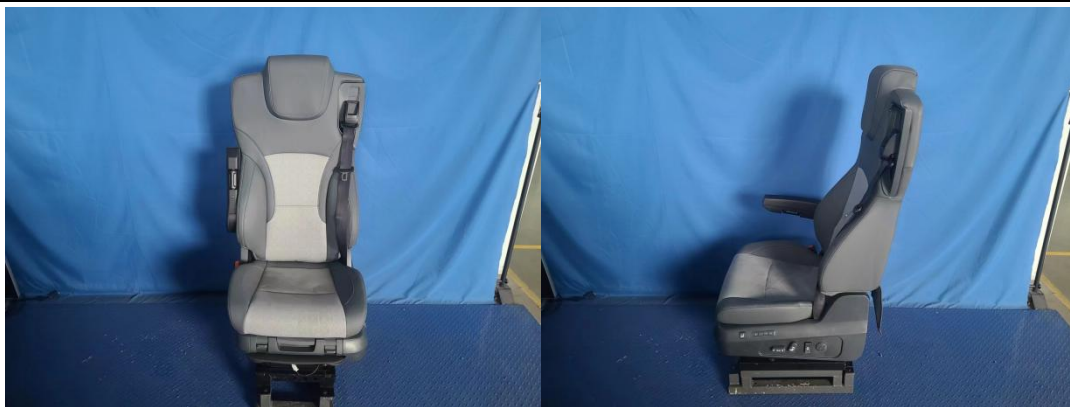
试验后

样件名称	样件编号	通风系统风扇是否有断裂、变形、脱落等缺陷	通风系统功能是否正常
电动驾驶员座椅总成	176-001-202312	否	是
