模具委外维修验收单		生效日期:
			编号:
模具名称	注塑模具	模具编号	
固定资产编号		预计使用年限(月)	
数量	33	使用部门	注塑车间
维修厂家	黄骅市振雄模具有限公司		
委外维修厂家地址	河北省沧州市黄骅市模具城二期		
委外维修人/电话	赵雄飞/19565255333		
损坏现象及故障原因: 2025年3月---至2025年5月共33套模具委外加工, 详见明细			
更换附件(包括文件资料):			
验收评价	外观	正常	
	性能	正常	
	试用结论	合格	
	其他	无	
模具负责人签字	王春辉	维修厂家签字	赵雄飞
部门负责人签字	[Signature]		
验收人员	王春辉 薛策 田健		2025年6月10日

25年3月22日-2025年5月31日委外维修/设变费用明细

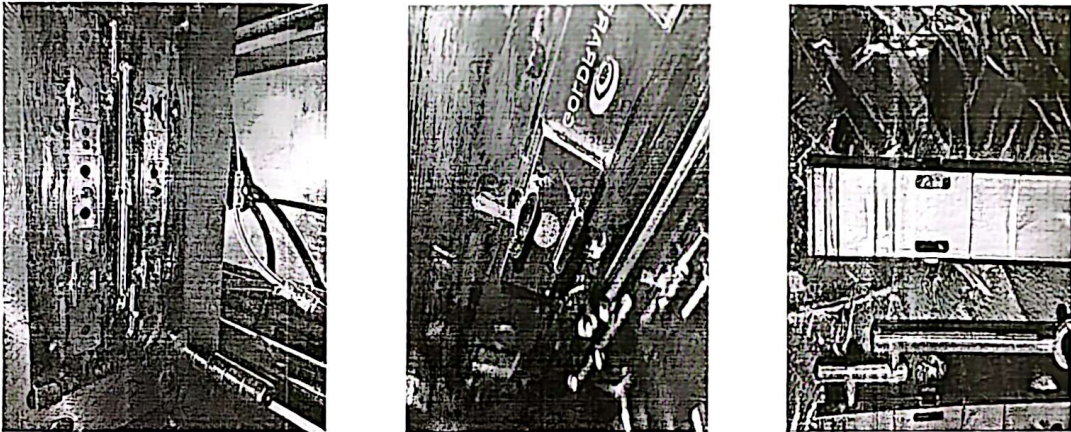
设备/工装委外维修申请单		生效日期:	
			编号:	
申请部门	注塑车间	申请日期	2025年5月30日	
设备名称	X3000 导向盒盖	设备编号	HBGH-ZS-MJ-407	
规格型号	注塑模具	维修数量	1 套次	
【现象】 现象：产品堵孔。故障原因：产品压模导致动模型腔压塌，产品出现封堵，影响装配使用。维修方案：对压塌位置进行 718 材质补焊，磨床加工碰穿面，完成后手工进行精确研配。				
模具负责人：王春辉		使用部门负责人：李林		
【部门审核意见】

维修单位及联系方式				
维修费用	80 元			
预计维修完成时间	2025年5月30日	经办人	王春辉	
总经理审批	签字：李林

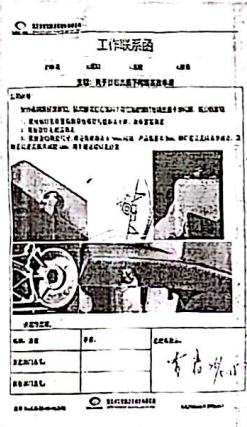
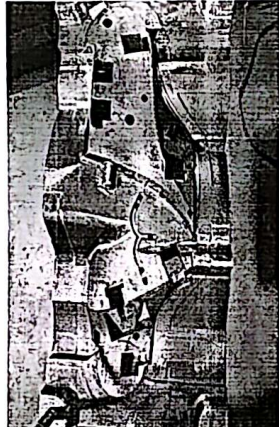
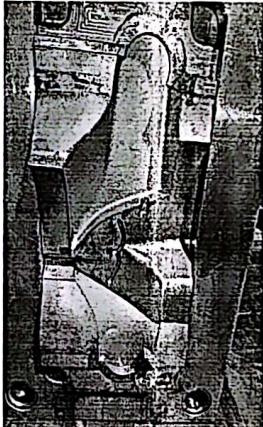
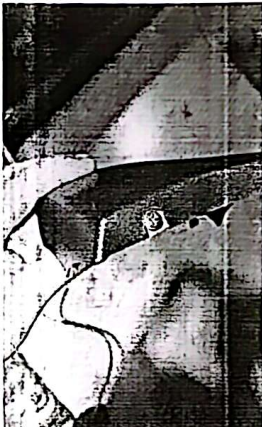
设备/工装委外维修申请单		生效日期:	
			编号:	
申请部门	注塑车间	申请日期	2025年5月28日	
设备名称	曼项目前下镜座上下盖（右置）	设备编号	HBGH-ZS-MJ-303	
规格型号	注塑模具	维修数量	1套次	
【现象】 现象：模具设变。故障原因：镜座上盖 R 角位置与螺丝干涉。维修方案：对设变位置进行 718 材质补焊，制作电极对烧焊位置进行清角，完成后手工进行精确研配。				
模具负责人：王春辉		使用部门负责人：李林		
【部门审核意见】 <div style="display: flex; justify-content: space-around;">

</div>				
维修单位及联系方式				
维修费用	400 元			
预计维修完成时间	2025年6月3日	经办人	王春辉	
总经理审批	签字：青 春 30/5/25

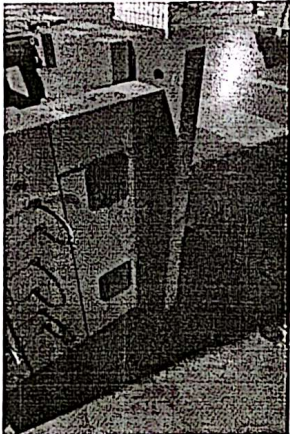
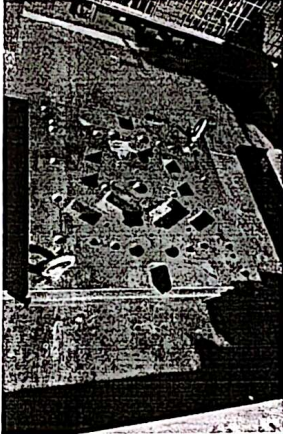
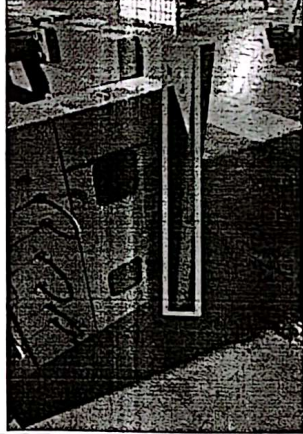
设备/工装委外维修申请单		生效日期:	
			编号:	
申请部门	注塑车间	申请日期	2025年5月27日	
设备名称	P203 右舵主驾左右罩壳（手动）	设备编号		
规格型号	注塑模具	维修数量	1 套次	
【现象】 现象：模具设变。故障原因：模具宽度超出注塑机哥林柱宽度上限。维修方案：为了更好的利用注塑机，需对模具前板与后板进行宽度缩小（4边需各去掉50mm），由于此模具为转回模具，没有模具数据，需制作前后板3D数据，因此板过大（长10450mm*宽9200mm*厚63.5mm），加工量大，一般数控无法加工，需要龙门铣才能完成，加工压板槽位置。				
模具负责人：王春辉		使用部门负责人：李吉林		
【部门审核意见】 未改过能上200. 每次需换料. 换料浪费每次在200元左右.				
<div style="display: flex; justify-content: space-around;">

</div>				
维修单位及联系方式				
维修费用	1000 元			
预计维修完成时间	2025年5月30日	经办人	王春辉	
总经理审批	签字: 李吉林 30/5/25

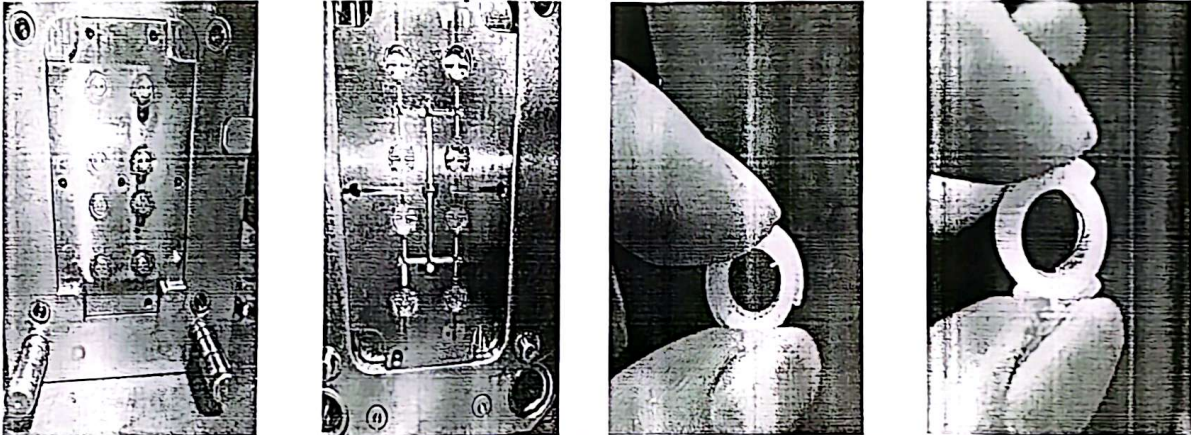
设备/工装委外维修申请单		生效日期:	
			编号:	
申请部门	注塑车间	申请日期	2025年5月20日	
设备名称	压盖(前盖)	设备编号	HBGH-ZS-MJ-529	
规格型号	注塑模具	维修数量	1套次	
【现象】 现象: 产品披锋。故障原因: 产品生产过程中模具表面出现料屑压塌导致产品出现披锋, 影响装配。维修方案: 对压塌位置进行 718 材质补焊, 磨床加工碰穿位置平面, 完成后手工进行精确研配。				
模具负责人:

维修单位及联系方式				
维修费用	100 元			
预计维修完成时间	2025年5月22日	经办人

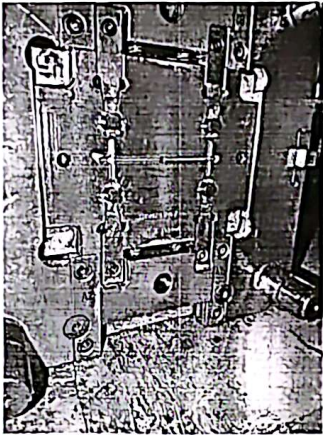
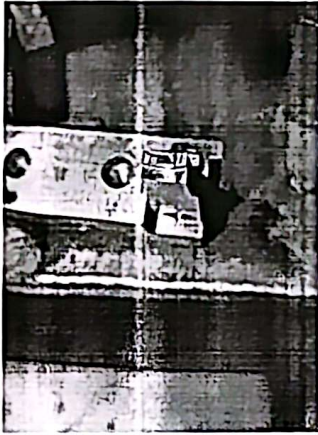
设备/工装委外维修申请单		生效日期:	
			编号:	
申请部门	注塑车间	申请日期	2025年5月20日	
设备名称	轻卡气阀端盖	设备编号	HBGH-ZS-MJ-616	
规格型号	注塑模具	维修数量	1套次	
【现象】 现象：产品多胶。故障原因：滑块一处位置压断，产品出现多胶，无法使用。维修方案：对压塌位置进行 718 材质补焊，磨床加工碰穿位置平面，完成后手工进行精确研配。				
模具负责人： <i>王春辉</i>		使用部门负责人： <i>李桂林</i>		
【部门审核意见】 <div style="display: flex; justify-content: space-around;">

</div>				
维修单位及联系方式				
维修费用	100 元			
预计维修完成时间	2025年5月22日	经办人	<i>王春辉</i>	
总经理审批	签字： <i>李桂林</i> 30/5/25

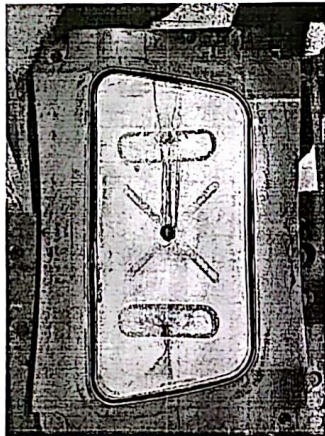
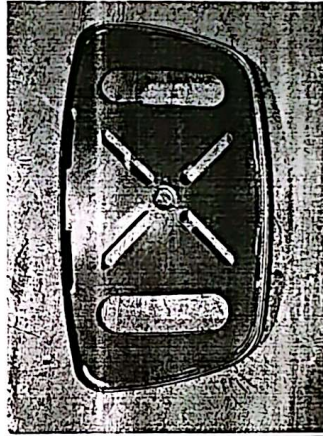
设备/工装委外维修申请单		生效日期:	
			编号:	
申请部门	注塑车间	申请日期	2025年5月19日	
设备名称	曼项目右置补盲卡框	设备编号	HBGH-ZS-MJ-428	
规格型号	注塑模具	维修数量	1套次	
【现象】 现象：模具设变。故障原因：卡框边缘R角小于国标角度。维修方案：由于此模具没有模具数据，需要先进行3D扫描，设计3D模具数模，数控加工其设变位置，模具省模抛光，皮纹腐蚀，喷砂完成后手工进行精确研配。				
模具负责人: <u>王春辉</u>		使用部门负责人: <u>[Signature]</u>		
【部门审核意见】 <div style="display: flex; justify-content: space-around;">

</div>				
维修单位及联系方式				
维修费用	1400元			
预计维修完成时间	2025年5月26日	经办人	<u>王春辉</u>	
总经理审批	签字: <u>青 希 30/5-11</u>

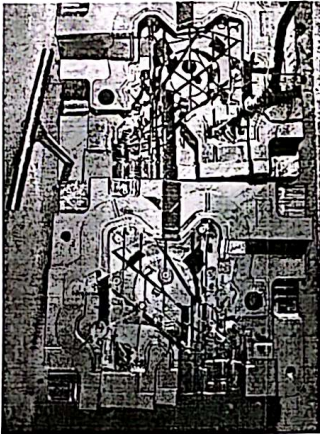
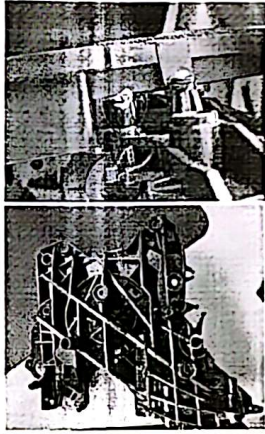
设备/工装委外维修申请单		生效日期:	
			编号:	
申请部门	注塑车间	申请日期	2025年5月15日	
设备名称	B41V 电折基板左/右	设备编号	HBGH-ZS-MJ-489	
规格型号	注塑模具	维修数量	1 套次	
【现象】				
现象：模具设变。故障原因：后视镜雷达故障，转向灯压线导致。维修方案：两个定位柱孔位置加高 2.5 mm，定模左右型腔慢丝切割镶件孔位，制作镶件 2 件，车床加工镶针形状，完成后手工进行精确研配。				
模具负责人：王春辉		使用部门负责人：张林		
【部门审核意见】

维修单位及联系方式				
维修费用		400 元		
预计维修完成时间		2025 年 5 月 20 日	经办人	王春辉
总经理审批		签字：青林 30/5-15

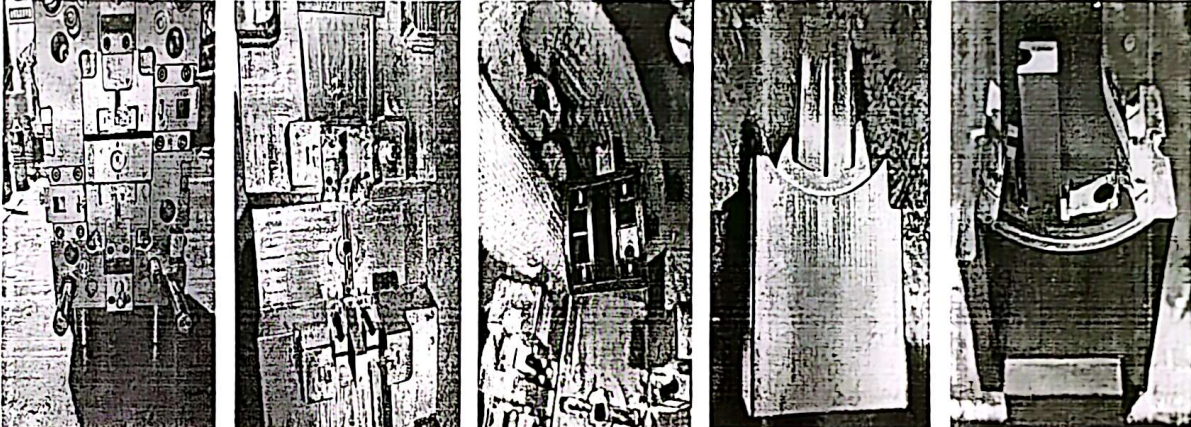
设备/工装委外维修申请单		生效日期:	
			编号:	
申请部门	注塑车间	申请日期	2025年5月7日	
设备名称	阻尼调节旋转块	设备编号	HBGH-ZS-MJ-493	
规格型号	注塑模具	维修数量	1套次	
【现象】 现象：产品多胶。故障原因：此模具为全自动生产，产品未脱落造成夹模，动模型腔镶件2处断裂，一处裂痕，顶针断裂。维修方案：需要重新制作镶件一个，线切割加工外形，穿孔机加工孔位，慢丝加工顶针孔，完成后数控铣加工产品形状，筋位较深数控无法加工到，需要制作电极（2块）放电加工（筋位较深加工时间会相对增加），完成后手工进行精确研配。				
模具负责人：

维修单位及联系方式				
维修费用		800元		
预计维修完成时间		2025年5月14日	经办人

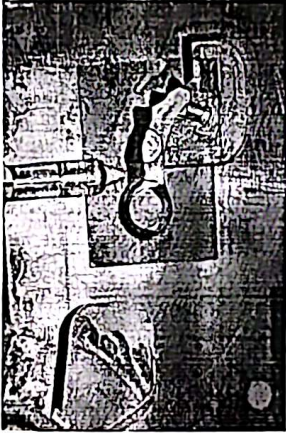
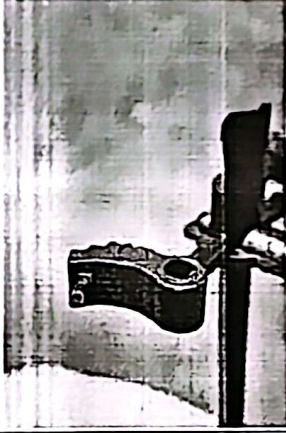
设备/工装委外维修申请单		生效日期:	
			编号:	
申请部门	注塑车间	申请日期	2025年5月5日	
设备名称	卡接棘爪(卡件)/弹簧固定座	设备编号	HBGH-ZS-MJ-494	
规格型号	注塑模具	维修数量	1套次	
【现象】 现象: 2号产品外形尺寸偏大。故障原因: 原司筒与型腔镶件配合间隙过大产生披锋, 后对司筒外径与型腔镶件孔位外径加大后, 加大后留有线割痕, 省模抛光后外形尺寸偏大影响装配。维修方案: 由于2号镶件尺寸偏大无法扫描作图, 故需要对1号镶件进行扫描后制作镜像3D图形方可加工, 线切割加工外形, 穿孔机加工孔位, 慢丝加工顶针孔, 完成后数控铣加工产品形状, 齿轮处需要制作电极放电加工, 完成后手工进行精确研配。				
模具负责人:

</div>				
维修单位及联系方式				
维修费用	850元			
预计维修完成时间	2025年5月13日	经办人

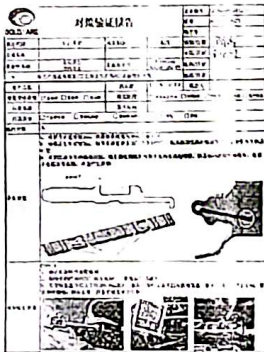
设备/工装委外维修申请单		生效日期:	
			编号:	
申请部门	注塑车间	申请日期	2025年5月31日	
设备名称	X3000 导向盒盖	设备编号	HBGH-ZS-MJ-407	
规格型号	注塑模具	维修数量	1 套次	
【现象】 现象：模具设变，产品结构更改。 维修方案：此模具为1出2产品，结构增加8处筋位，制作电极两个，火花机放电，完成后手工进行精确研配。				
模具负责人：王春辉		使用部门负责人：林志林		
【部门审核意见】 <div style="display: flex; justify-content: space-around;">

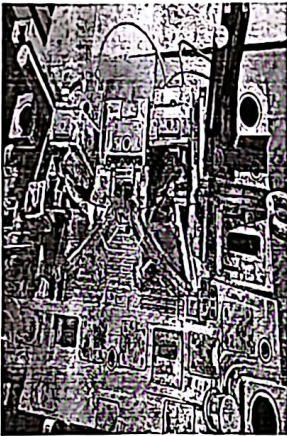
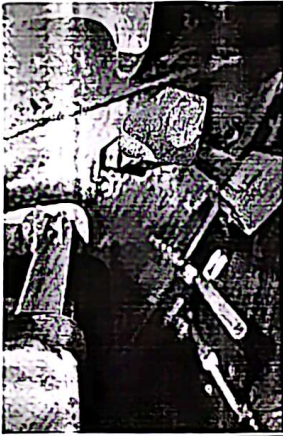
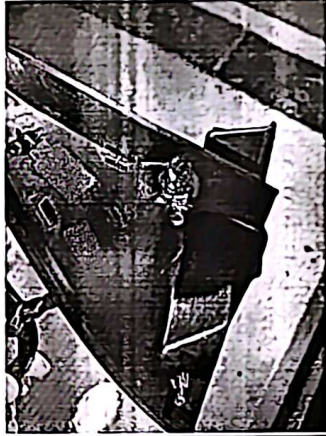
设备/工装委外维修申请单		生效日期:	
			编号:	
申请部门	注塑车间	申请日期	2025年4月30日	
设备名称	311 左右三角护罩	设备编号	HBGH-ZS-MJ-1015	
规格型号	注塑模具	维修数量	1 套次	
【现象】				
现象：斜顶配合面底部断裂，无法生产。故障原因：此斜顶前端多次断裂（上滑块掉落造成脱模顶断），经过多次焊接后斜顶焊接位置已无韧性. 强度，斜顶位置封堵，产品无法使用。维修方案：加工制作一根新斜顶（对新做斜顶热处理后加工），制作完成后手工进行精确研配。				
模具负责人: <u>王春辉</u>		使用部门负责人: <u>李桂林</u>		
【部门审核意见】				
<div style="display: flex; justify-content: space-around;">

</div>				
维修单位及联系方式				
维修费用		1700 元		
预计维修完成时间		2025年5月7日	经办人	<u>王春辉</u>
总经理审批		签字: <u>李桂林</u>

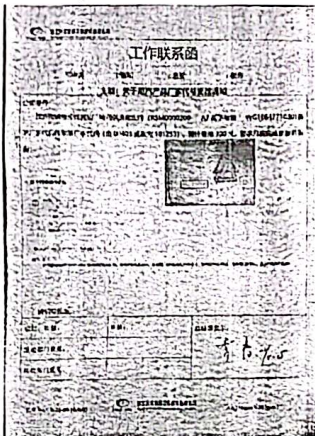
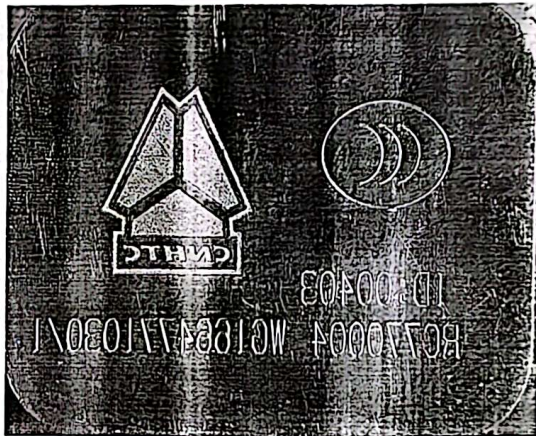
设备/工装委外维修申请单		生效日期:
			编号:
申请部门	注塑车间	申请日期	2025年4月24日
设备名称	A7 前下视镜镜头	设备编号	HBGH-ZS-MJ-132
规格型号	注塑模具	维修数量	1 套次
【现象】			
现象：模具镶件 ID 设变。			
维修方案：对镶件原有 ID 位置进行 718 材质补焊，打磨抛光，完成后进行激光雕刻。			
模具负责人：王春辉		使用部门负责人：李君林	
【部门审核意见】

维修单位及联系方式			
维修费用	300 元		
预计维修完成时间	2025 年 4 月 26 日	经办人	王春辉
总经理审批	签字：李君林

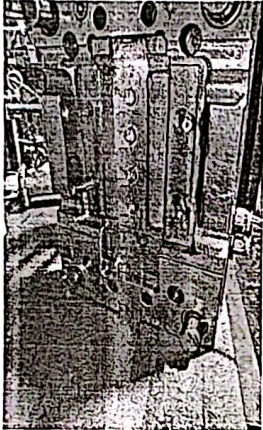
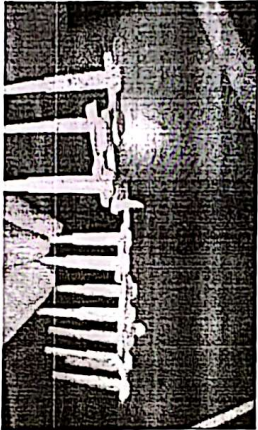
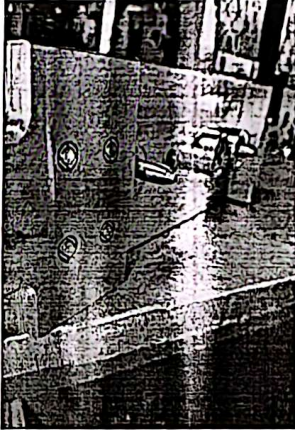
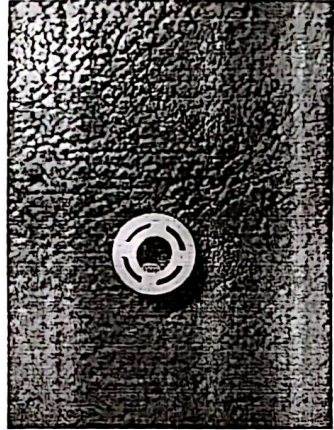
设备/工装委外维修申请单		生效日期:	
			编号:	
申请部门	注塑车间	申请日期	2025年4月22日	
设备名称	气囊/气源/阻尼密封支撑圈	设备编号	HBGH-ZS-MJ-578	
规格型号	注塑模具	维修数量	1套次	
【现象】 现象：产品披锋，料把披锋。故障原因：料把披锋导致机械手取出困难，时而无法取出。维修方案：对定模二板料把钩针孔进行补焊，中走丝线割顶针孔，对动模镶针进行718材质补焊，磨床加工平面，完成后手工进行精确研配。				
模具负责人：王春辉		使用部门负责人：王春辉		
【部门审核意见】 <div style="display: flex; justify-content: space-around;">

</div>				
维修单位及联系方式				
维修费用	350元			
预计维修完成时间	2025年4月25日	经办人	王春辉	
总经理审批	签字：

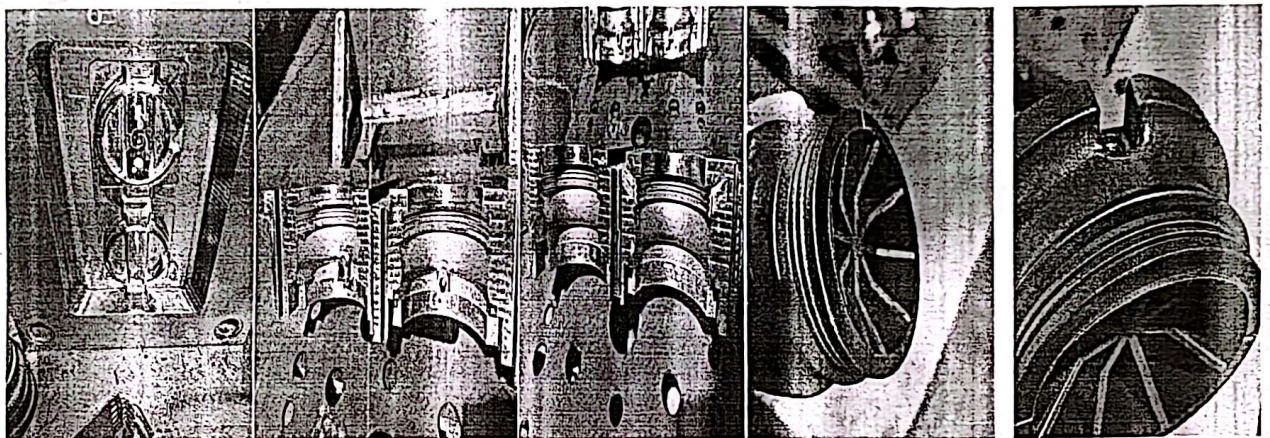
设备/工装委外维修申请单		生效日期:	
			编号:	
申请部门	注塑车间	申请日期	2025年4月22日	
设备名称	气囊上/下盖	设备编号	HBGH-ZS-MJ-571	
规格型号	注塑模具	维修数量	1套次	
【现象】 现象：产品多处披锋。故障原因：长期生产型腔表面出现料屑压塌导致。维修方案：对压塌位置位置进行718材质补焊，因产品基本都为圆弧面，需数控精铣，制作电极，火花机放电清角，完成后手工进行精确研配。				
模具负责人：

维修单位及联系方式				
维修费用		600元		
预计维修完成时间	2025年4月27日	经办人

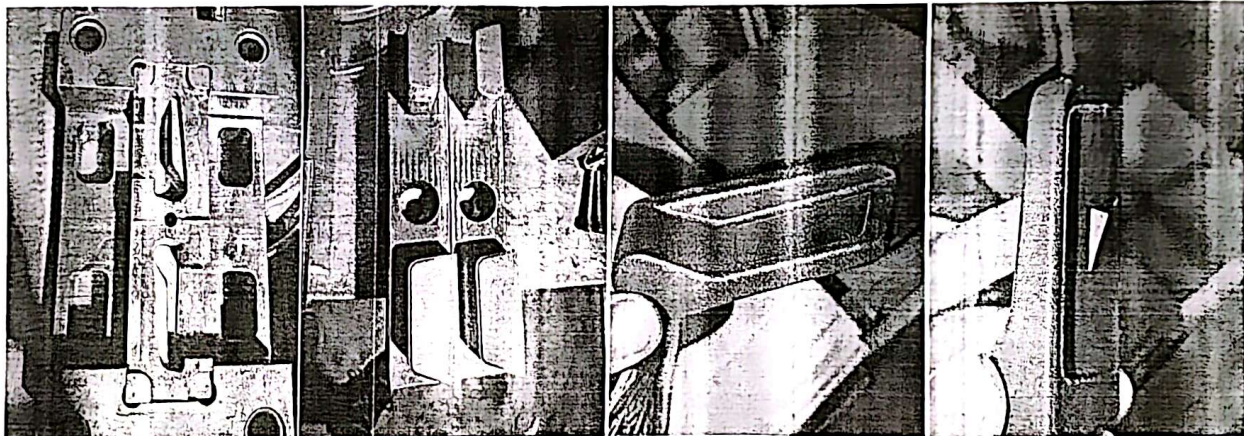
设备/工装委外维修申请单		生效日期:	
			编号:	
申请部门	注塑车间	申请日期	2025年4月20日	
设备名称	X3000 仰角手柄	设备编号	HBGH-ZS-MJ-866	
规格型号	注塑模具	维修数量	1 套次	
【现象】 现象：产品结合线披锋。故障原因：此模具为外协转回模具，生产时结合线披锋严重，披锋存在于皮纹面。维修方案：对滑块位置进行 718 材质补焊，完成后手工进行精确研配，研配完成后对皮纹面进行腐蚀，腐蚀完成后喷砂处理。				
模具负责人：

维修单位及联系方式				
维修费用	800 元			
预计维修完成时间	2025 年 4 月 25 日	经办人

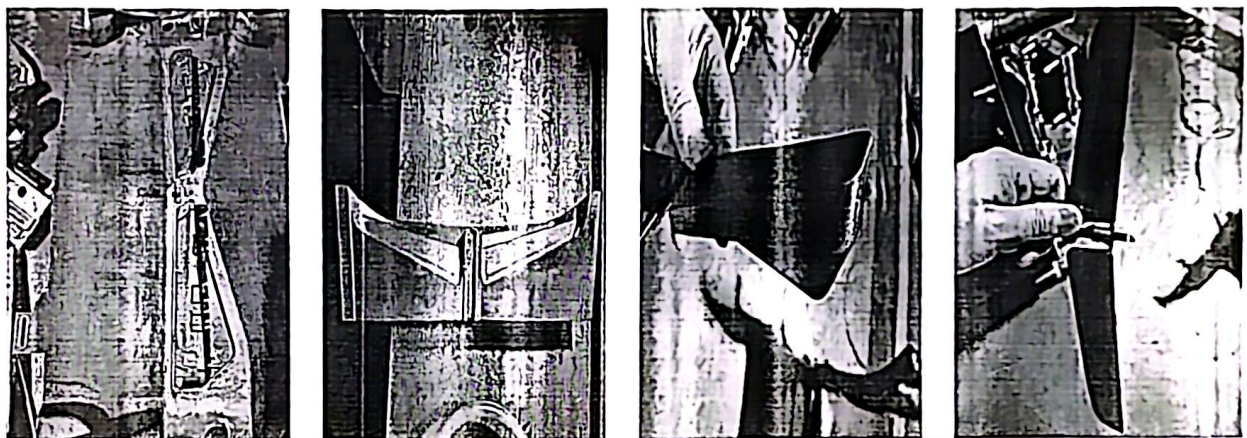
设备/工装委外维修申请单		生效日期:	
			编号:	
申请部门	注塑车间	申请日期	2025年4月20日	
设备名称	X3000 调角器手柄	设备编号	HIBGH-ZS-MJ-412	
规格型号	注塑模具	维修数量	1 套次	
【现象】 现象：产品结合线披锋。故障原因：此模具为外协转回模具，生产时结合线披锋严重，披锋存在于皮纹面。维修方案：对滑块位置进行 718 材质补焊，4 个斜顶位置进行 718 材质补焊，完成后手工进行精确研配，研配完成后对皮纹面进行腐蚀，腐蚀完成后喷砂处理。				
模具负责人：

维修单位及联系方式				
维修费用	800 元			
预计维修完成时间	2025 年 4 月 25 日	经办人

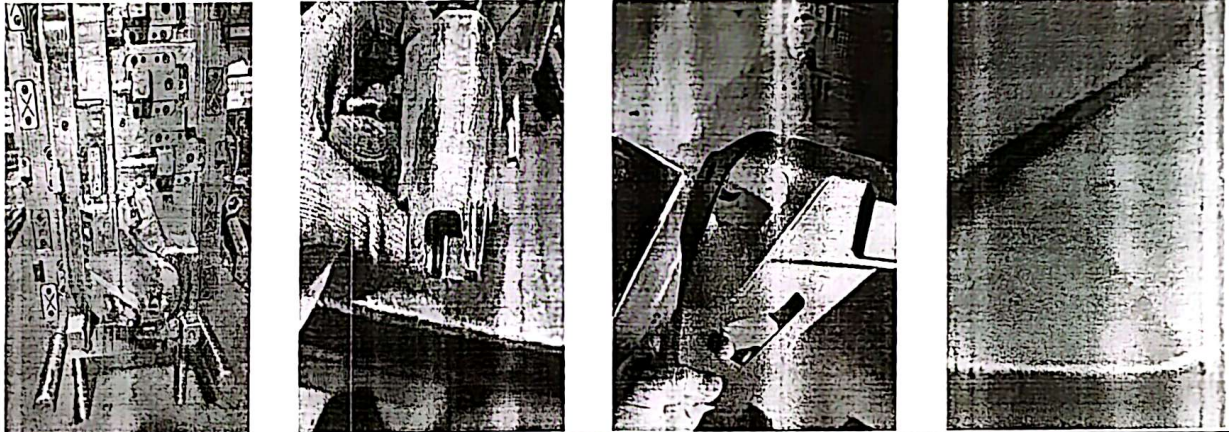
设备/工装委外维修申请单		生效日期:
			编号:
申请部门	注塑车间	申请日期	2025年4月19日
设备名称	J6L 左侧罩壳	设备编号	HBGH-ZS-MJ-1111
规格型号	注塑模具	维修数量	1 套次
【现象】 现象：模具斜顶头部固定位置拉断。故障原因：金属疲劳导致斜顶头部固定位置拉断（头部固定位置宽度·厚度 4MM 左右），致使斜顶退回不到位，产品顶透，定模皮纹面出现压痕，影响使用。 维修方案：对斜顶损坏处进行 718 材质补焊，数控开粗，完成后手工进行精确研配，定模皮纹面喷砂处理。			
模具负责人：

维修单位及联系方式			
维修费用	600 元		
预计维修完成时间	2025 年 4 月 21 日	经办人

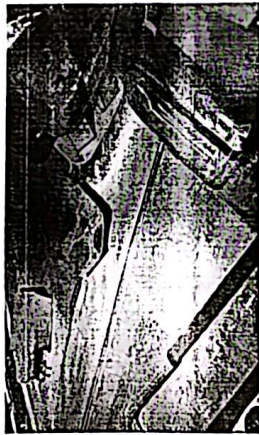
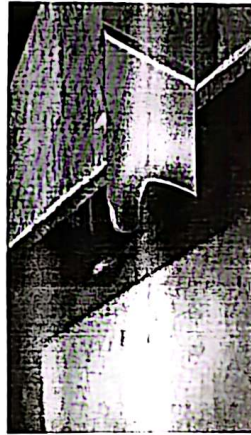
现象：模具滑块掉落，导致滑块与斜顶相撞，无法生产。故障原因：动模模板未拉到为导致上滑块下滑（钩机块磨损，拉动时作用力减小），脱模时斜顶与滑块相撞，皮纹损伤，产品无法使用。

维修方案：对斜顶塌陷位置与滑块塌陷位置处进行 718 材质补焊，动模钩机块（四块八处）补焊，滑块数控加工外形，完成后手工进行精确研配，皮纹损伤位置进行抛光，腐蚀咬花后喷砂处理。

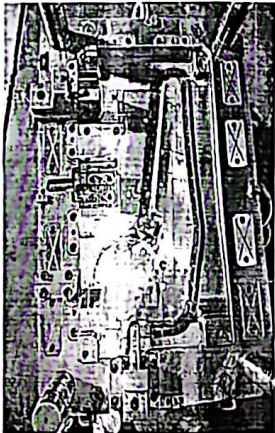
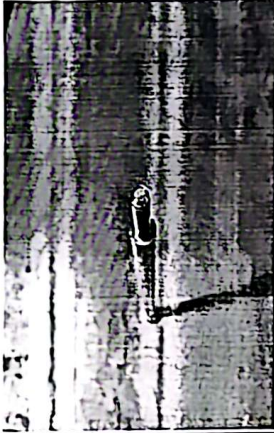
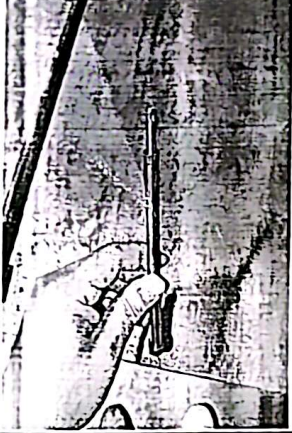
设备/工装委外维修申请单		生效日期:	
			编号:	
申请部门	注塑车间	申请日期	2025年4月15日	
设备名称	3.0右罩壳	设备编号	HBGH-ZS-MJ-690	
规格型号	注塑模具	维修数量	1套次	
【现象】				
现象: 产品孔位堵。故障原因: 斜顶侧面与滑块镶针为穿插面, 配合间隙小导致动模滑块镶针断裂导致产品孔位封堵。维修方案: 订做滑块镶针, 完成后手工进行精确研配。				
模具负责人:

维修单位及联系方式				
维修费用		200元		
预计维修完成时间		2025年4月18日	经办人

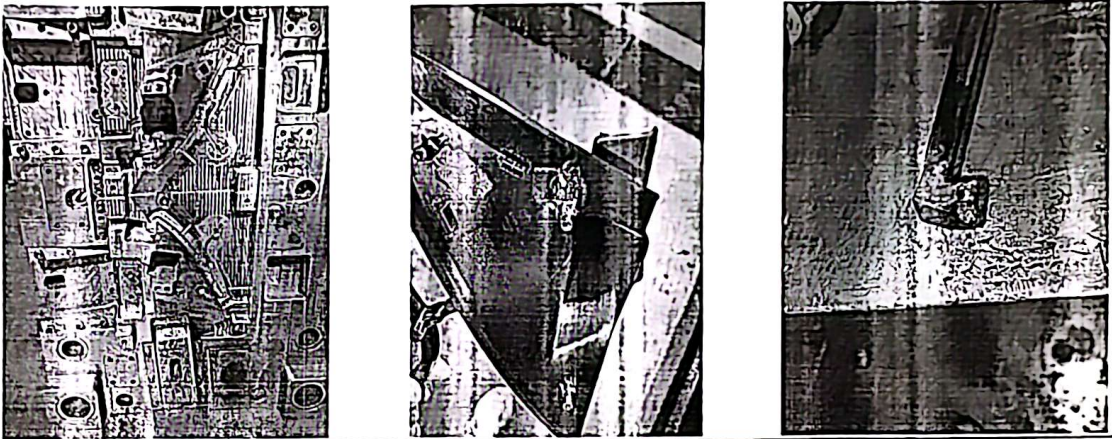
设备/工装委外维修申请单		生效日期:	
			编号:	
申请部门	注塑车间	申请日期	2025年4月14日	
设备名称	311 左右三角护罩	设备编号	HBGH-ZS-MJ-1015	
规格型号	注塑模具	维修数量	1 套次	
【现象】 现象：模具斜顶断裂，无法生产。故障原因：动模模板未拉到为导致上滑块下滑，脱模时斜顶断裂，产品影响装配。维修方案：对斜顶断裂处进行 718 材质补焊，数控加工外形（因外形多面为斜面且正面带有圆弧，需多面加工），完成后手工进行精确研配。				
模具负责人：王春辉		使用部门负责人：李若		
【部门审核意见】

维修单位及联系方式				
维修费用	450 元			
预计维修完成时间	2025年4月16日	经办人	王春辉	
总经理审批	签字：李若 16/0-15

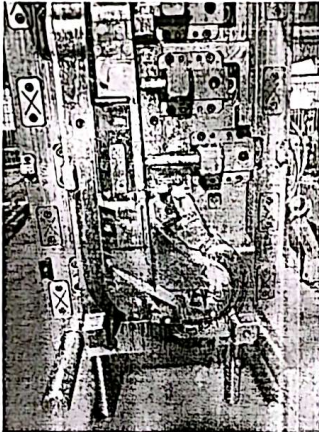
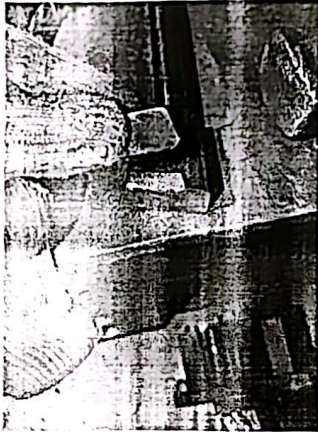
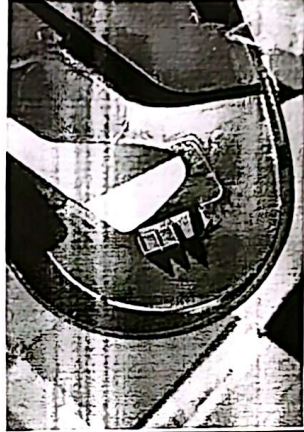
设备/工装委外维修申请单		生效日期:	
			编号:	
申请部门	注塑车间	申请日期	2025年4月9日	
设备名称	J6L 左侧罩壳	设备编号	HBGH-ZS-MJ-1111	
规格型号	注塑模具	维修数量	1 套次	
【现象】				
现象：模具斜顶断裂。故障原因：料把掉入导致斜顶型面断裂，产品披锋严重，影响装配无法生产。维修方案：对斜顶损坏处进行 718 材质补焊，数控开粗，完成后手工进行精确研配。				
模具负责人：王春辉		使用部门负责人：李林		
【部门审核意见】

维修单位及联系方式				
维修费用		400 元		
预计维修完成时间		2025年4月12日	经办人	王春辉
总经理审批		签字：王春辉 16/10-15

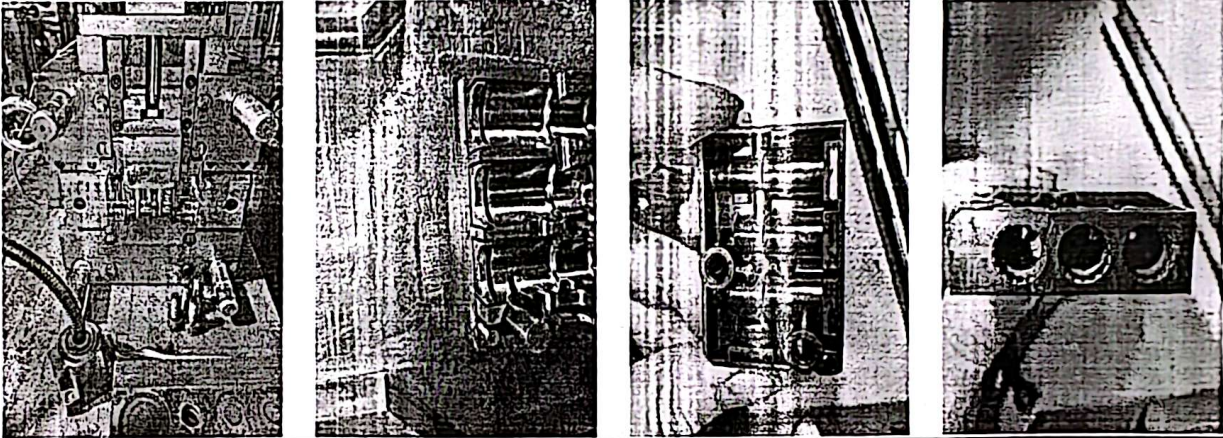
设备/工装委外维修申请单		生效日期:
			编号:
申请部门	注塑车间	申请日期	2025年4月5日
设备名称	气阀主体	设备编号	HBGH-ZS-MJ-584
规格型号	注塑模具	维修数量	1套次
【现象】			
现象：产品披锋。故障原因：定模型腔镶件处间隙过大，一个碰穿位置压塌出现披锋（生产过程中型腔面出现料屑导致）。维修方案：对压塌位置与配合间隙过大位置进行 718 材质补焊，完成后手工进行精确研配。			
模具负责人：王春辉		使用部门负责人：[Signature]	
【部门审核意见】

维修单位及联系方式			
维修费用		300元	
预计维修完成时间		2025年4月8日	经办人 王春辉
总经理审批		签字：[Signature]

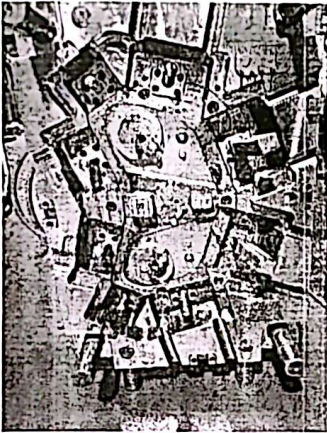
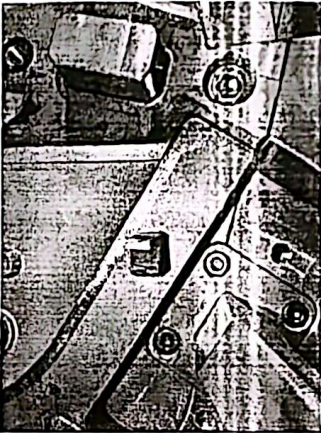
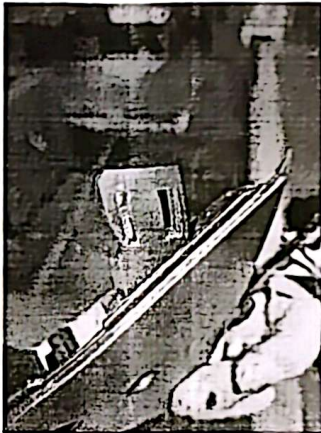
设备/工装委外维修申请单		生效日期:	
			编号:	
申请部门	注塑车间	申请日期	2025年4月5日	
设备名称	B41V 镜壳下盖	设备编号	HBGH-ZS-MJ-484	
规格型号	注塑模具	维修数量	1 套次	
【现象】				
现象：定模型腔镶件断裂，无法生产。故障原因：定模镶件与动模型腔为配合面，金属疲劳造成镶件断裂，镶件厚度 2.2，高度 15，宽度 8。维修方案：对定模镶件断裂位置进行 718 材质补焊，数控精铣，完成后手工进行精确研配。				
模具负责人: <u>王春辉</u>		使用部门负责人: <u>[Signature]</u>		
【部门审核意见】				
<div style="display: flex; justify-content: space-around;">

</div>				
维修单位及联系方式				
维修费用		350 元		
预计维修完成时间		2025年4月8日	经办人	<u>王春辉</u>
总经理审批		签字: <u>青岩 16/4-25</u>

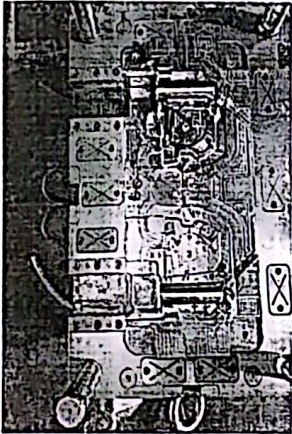
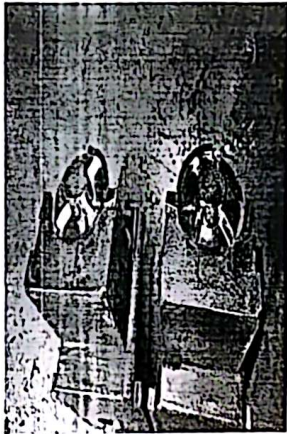
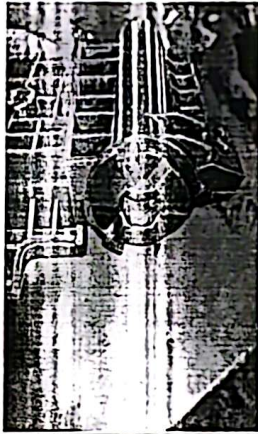
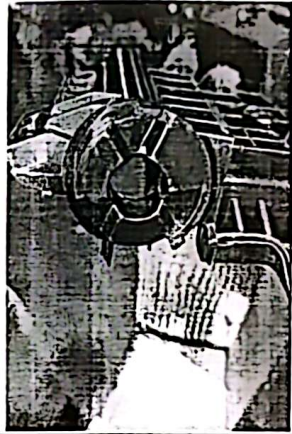
设备/工装委外维修申请单		生效日期:	
			编号:	
申请部门	注塑车间	申请日期	2025年4月5日	
设备名称	B40L 手折基板	设备编号	HBGH-ZS-MJ-202	
规格型号	注塑模具	维修数量	1 套次	
【现象】 现象：滑块损伤严重，影响装配。故障原因：产品夹模导致滑块损伤。维修方案：对两个滑块损伤位置进行 718 材质补焊，数控精铣弧度，完成后手工进行精确研配。				
模具负责人：王春辉		使用部门负责人：张林		
【部门审核意见】 <div style="display: flex; justify-content: space-around;">

</div>				
维修单位及联系方式				
维修费用	300 元			
预计维修完成时间	2025 年 4 月 6 日	经办人	王春辉	
总经理审批	签字：青书 06/4-25

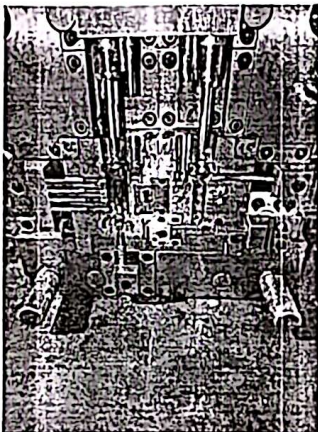
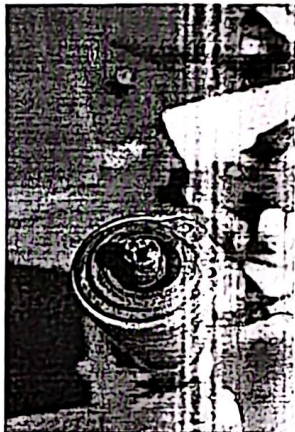
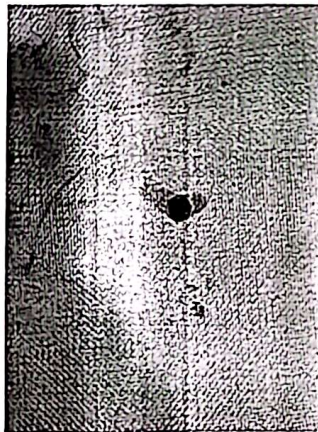
设备/工装委外维修申请单		生效日期:	
			编号:	
申请部门	注塑车间	申请日期	2025年4月5日	
设备名称	阀体外壳/行程补偿气缸	设备编号	HBGH-ZS-MJ-574	
规格型号	注塑模具	维修数量	1套次	
【现象】 现象：热流道内部镶件损坏断裂。故障原因：热流道内部镶件分流处尖子损坏断裂，调机生产困难。维修方案：订做热流道内部镶件，完成后手工进行精确研配。				
模具负责人： <i>王春辉</i>		使用部门负责人： <i>李桂林</i>		
【部门审核意见】 <div style="display: flex; justify-content: space-around;">

</div>				
维修单位及联系方式				
维修费用	800元			
预计维修完成时间	2025年4月7日	经办人	<i>王春辉</i>	
总经理审批	签字： <i>李桂林 16/4-25</i>

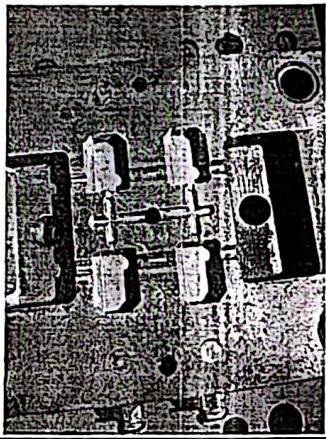
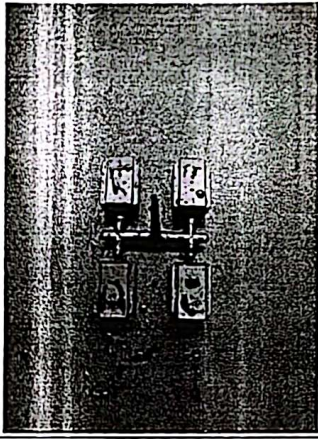
设备/工装委外维修申请单		生效日期:	
			编号:	
申请部门	注塑车间	申请日期	2025年4月3日	
设备名称	挡块	设备编号	HBGH-ZS-MJ-1120	
规格型号	注塑模具	维修数量	1 套次	
【现象】				
现象：模具设变。 维修方案：对定模型腔 4 穴开放式浇口位置进行 718 材质补焊，铣床加工料道，车床制作电极一个，火花机放电潜伏式进胶口，完成后手工进行精确研配。				
模具负责人:

维修单位及联系方式				
维修费用		400 元		
预计维修完成时间		2025 年 4 月 7 日	经办人

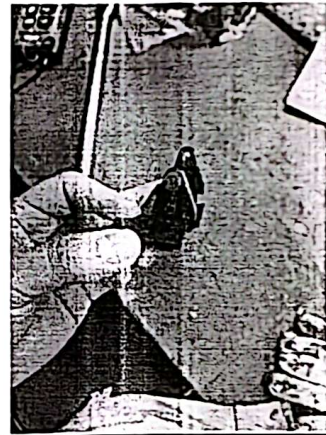
申请部门	注塑车间	申请日期	2025年4月2日
设备名称	底座	设备编号	HBGH-ZS-MJ-499
规格型号	注塑模具	维修数量	1套次

现象：滑块内侧碰穿针断裂，无法生产。故障原因：此产品为全自动生产，脱模时产品未完全脱落导致夹模，造成侧面滑块碰穿针断裂。维修方案：因为此滑块碰穿针为一体式制作，无法对其进行更换，因此对斜顶断裂位置进行718材质补焊，数控精铣，制作电极，火花机放电，完成后手工进行精确研配。

维修单位及联系方式			
维修费用	600元		
预计维修完成时间	2025年4月9日	经办人	<u>王春辉</u>
总经理审批	签字: <u>李春 2025-4-5</u>

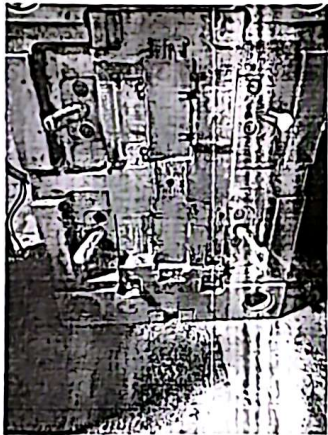
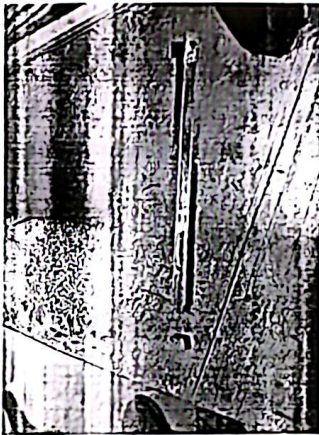
设备/工装委外维修申请单		生效日期:	
			编号:	
申请部门	注塑车间	申请日期	2025年4月2日	
设备名称	ECU 上壳体	设备编号	HBGH-ZS-MJ-534	
规格型号	注塑模具	维修数量	1 套次	
【现象】 现象：斜顶底座断裂，无法生产。故障原因：金属疲劳造成断裂。维修方案：对斜顶断裂位置进行 718 材质补焊，数控铣床加工键槽，完成后手工进行精确研配。				
模具负责人：王春辉		使用部门负责人：

</div>				
维修单位及联系方式				
维修费用	200 元			
预计维修完成时间	2025 年 4 月 6 日	经办人	王春辉	
总经理审批	签字：

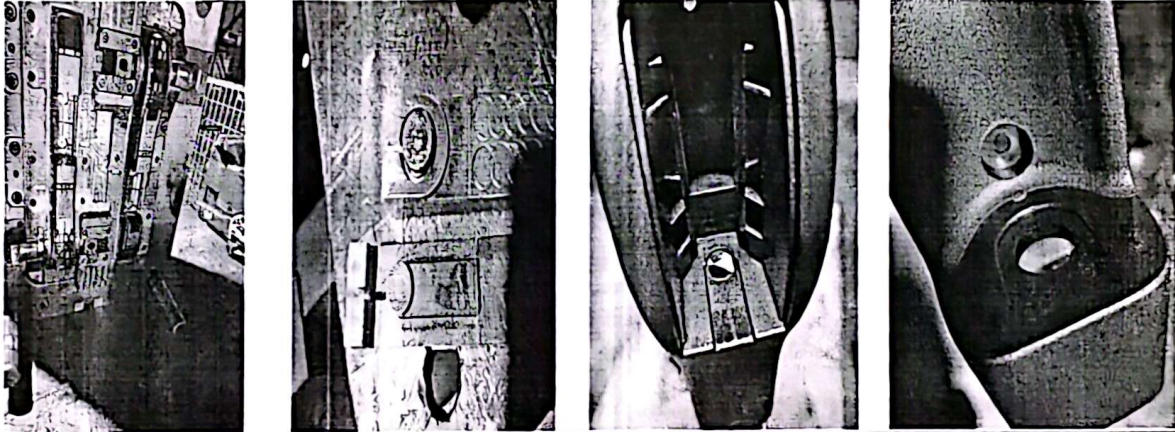
设备/工装委外维修申请单		生效日期:
			编号:
申请部门	注塑车间	申请日期	2025年3月27日
设备名称	H6 扶手底座 (新)	设备编号	HBGH-ZS-MJ-1082
规格型号	注塑模具	维修数量	1 套次
【现象】 现象: 产品披锋, 需人工修剪。故障原因: 长期生产斜顶与型腔面配合处拉伤, 产品披锋影响装配。维修方案: 对两个斜顶位置进行 718 材质补焊, 完成后手工进行精确研配。			
模具负责人: <u>王春辉</u>		使用部门负责人: <u>李强</u>	
【部门审核意见】

维修单位及联系方式			
维修费用		200 元	
预计维修完成时间		2025 年 3 月 30 日	经办人 <u>王春辉</u>
总经理审批		签字: <u>李强 2/27/25</u>

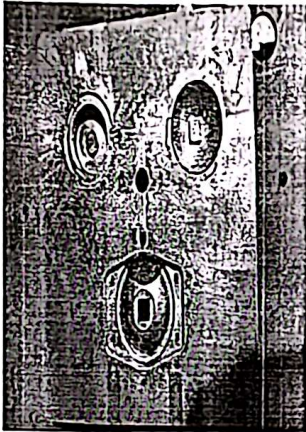
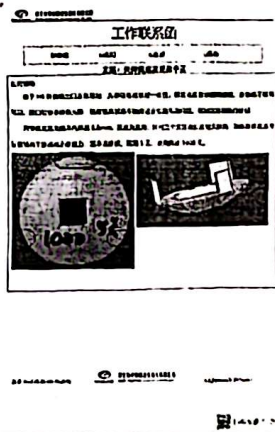
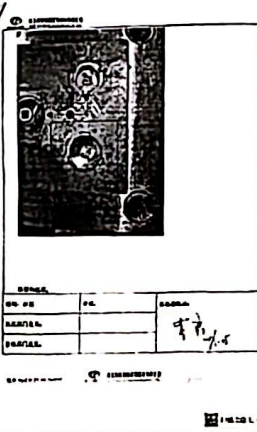
设备/工装委外维修申请单		生效日期:	
			编号:	
申请部门	注塑车间	申请日期	2025年3月27日	
设备名称	ETX 调整座大中小	设备编号	HBGH-ZS-MJ-427	
规格型号	注塑模具	维修数量	1 套次	
【现象】 现象：弹簧底盖设变。故障原因：弹簧底盖与补盲镜体干涉点摩擦。维修方案：对弹簧底盖设变位置进行 718 材质补焊，数控精铣，产品面抛光省模，动模型腔配合面做 R 角与定模研配，完成后手工进行精确研配。				
模具负责人： <u>王春辉</u>		使用部门负责人： <u>李强</u>		
【部门审核意见】

维修单位及联系方式				
维修费用		850 元		
预计维修完成时间		2025 年 4 月 3 日	经办人	<u>王春辉</u>
总经理审批		签字： <u>李强</u> 2/16-15

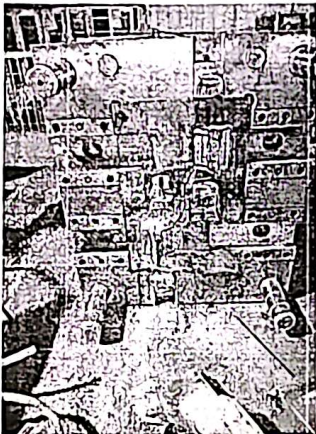
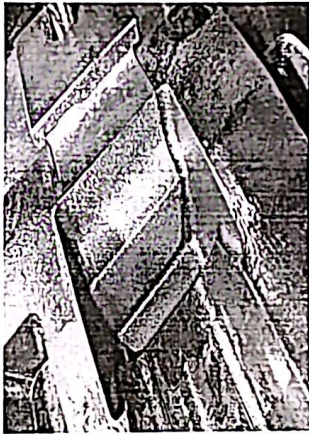
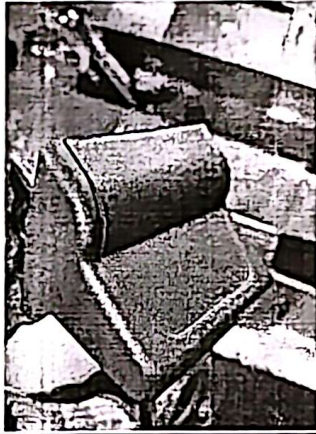
设备/工装委外维修申请单		生效日期:	
			编号:	
申请部门	注塑车间	申请日期	2025年3月22日	
设备名称	阻尼器调节手柄	设备编号	HBGH-ZS-MJ-296	
规格型号	注塑模具	维修数量	1套次	
【现象】 现象：产品披锋，因披锋存在于皮纹面无法手工修剪。故障原因：产品皮纹面披锋严重，因换料生产（原ABS+PC料，更换为尼龙料），披锋无法调节。维修方案：对四个滑块位置进行718材质补焊，完成后手工进行精确研配，研配完成后对皮纹面进行腐蚀，腐蚀完成后喷砂处理。				
模具负责人： <u>王春辉</u>		使用部门负责人： <u>李林</u>		
【部门审核意见】 <div style="display: flex; justify-content: space-around;">

</div>				
维修单位及联系方式				
维修费用	800元			
预计维修完成时间	2025年3月27日	经办人	<u>王春辉</u>	
总经理审批	签字： <u>李林</u>
