设备/工装委外维修申请单

河北华荣昌汽车零部件有限公司
HEBEI GOLDHARE Automobile parts CO., LTD.

<h2 style="margin: 0;">模具委外维修验收单</h2>		生效日期:
			编号:
模具名称	注塑模具	模具编号	
固定资产编号		预计使用年限 (月)	
数量	14	使用部门	注塑车间
维修厂家	黄骅市振雄模具有限公司		
委外维修厂家地址	河北省沧州市黄骅市模具城二期		
委外维修人/电话	赵雄飞/19565255333		
损坏现象及故障原因: <p style="text-align: center;">2025年7月---至2025年8月31日共14套模具委外加工, 详见明细</p>			
更换附件 (包括文件资料):			
验收评价	外观	正常	
	性能	正常	
	试用结论	合格	
	其他	无	
模具负责人签字	王春辉	维修厂家签字	赵雄飞
部门负责人签字	李福林		
验收人员	王春辉 李福林 田健		2025年9月8日

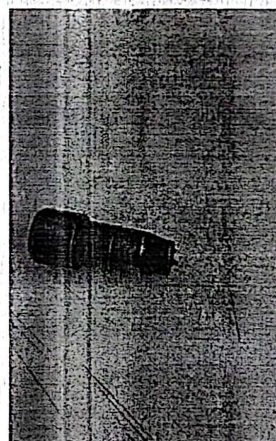
现象：产品成型困难或不成形。故障原因：热流道堵，热流道内部尖子断造成封堵，法兰内部损伤，注射料是会造成阻力（产品原料为尼龙加玻纤，腐蚀性强）维修方案：定做热流道法兰与内部尖子

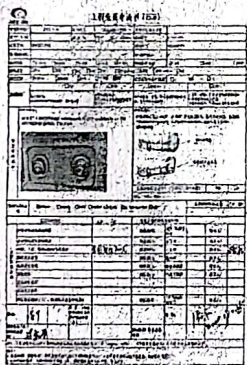
现象：模具设变。故障原因：汕德卡高配座椅在组装过程中通风加热底座与左罩壳存在间隙不均匀的问题，影响美观性。维修方案：由于此模具只有产品数据，没有模具数据，需要扫描完成后重新设计模具数据，定做镶件 2 件，线切割加工镶件尺寸外形，数控精铣，皮纹腐蚀，喷砂（研配完成后），完成后手工进行精确研配。

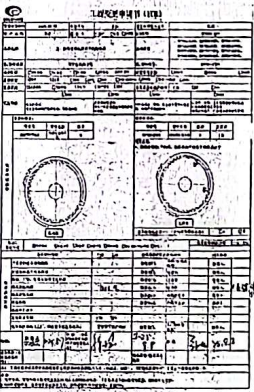
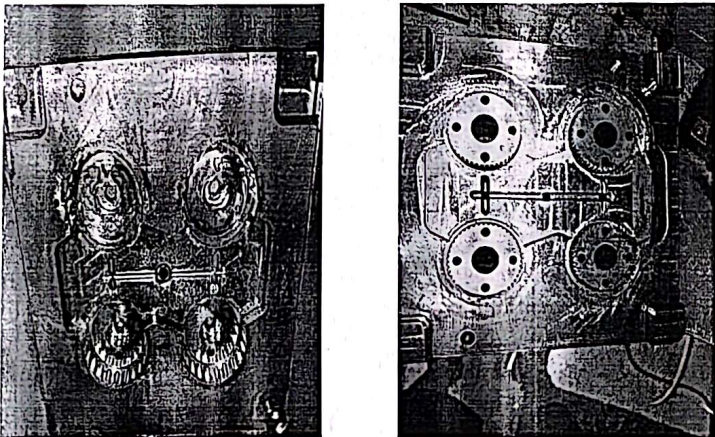
设备/工装委外维修申请单		生效日期:	
			编号:	
申请部门	注塑车间	申请日期	2025年8月15日	
设备名称	可回位机构卡轮	设备编号	HBGH-ZS-MJ-523	
规格型号	注塑模具	维修数量	1套次	
【现象】 现象：模具设变。故障原因：调高手柄向下扳动最后一个档位调不过去。维修方案：对动模型腔4穴8处位置进行加胶，加胶位置进行718材质补焊，数控精铣，制作电极一个，火花机放电进行清R角，完成后手工进行精确研配。				
模具负责人:

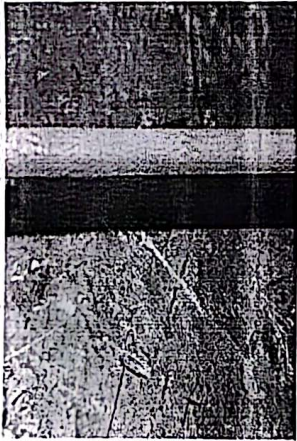
现象：产品表面凹凸不平。故障原因：皮纹面多处生锈腐蚀出现凹坑导致生产出的产品外观凹凸不平，影响外观。维修方案：由于此模具材质在补焊后无法腐蚀皮纹，经过多家补焊，多家腐蚀扔无效果，现重新制作一块模芯，由于原数据找不到需要扫描设计，定制同尺寸大小精料，数控精铣，深孔钻加工冷却水路，制作电极2个，火花机放电加工其形状，抛光省模，省模完成后先试模，待试模后再进行皮纹腐蚀，腐蚀完成后喷砂处理，完成后手工进行精确研磨。

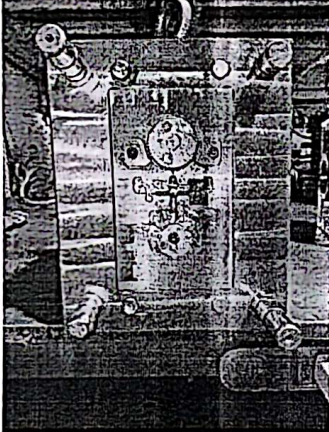
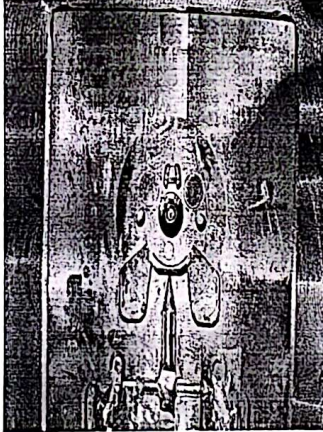
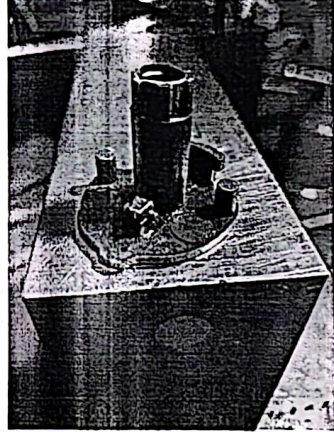
设备/工装委外维修申请单		生效日期:	
			编号:	
申请部门	注塑车间	申请日期	2025年8月4日	
设备名称	卡接棘爪(卡件)/弹簧固定座	设备编号	HBGH-ZS-MJ-494	
规格型号	注塑模具	维修数量	1套次	
【现象】 现象: 弹簧固定座披锋。故障原因: 顶针与型腔长时间配合磨损, 间隙过大造成产品披锋, 影响装配。维修方案: 对型腔磨损位置进行 718 材质补焊, 线切割加工孔位大小, 更换顶出顶针 2 根, 完成后手工进行精确研配。				
模具负责人: 王春辉		使用部门负责人: 张林		
【部门审核意见】 <div style="display: flex; justify-content: space-around;">

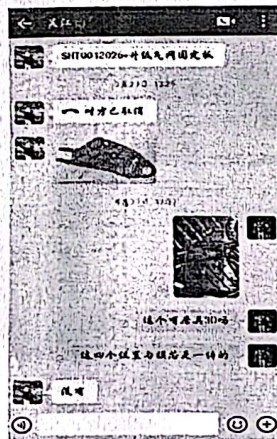
现象：模具设变。故障原因：孔位原为6毫米，改为8毫米。维修方案：原产品孔位大小为6毫米，现将孔位增加至8毫米，由于原始数据未更改，重新设计更改后数据再进行加工，对设变位置进行718材质补焊（4处更改位置），数控精铣，磨床加工碰穿平面，完成后手工进行精确研配。

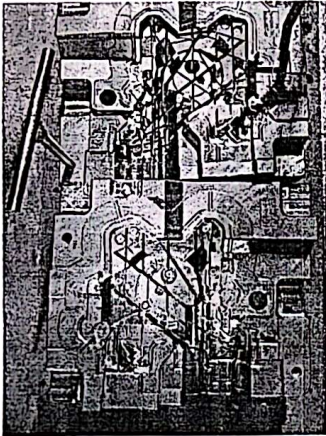
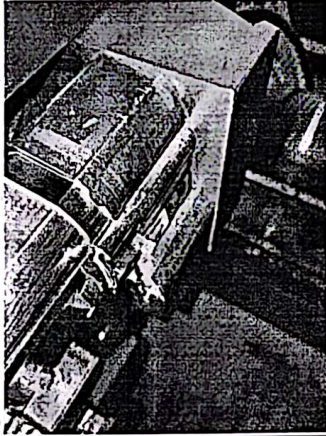
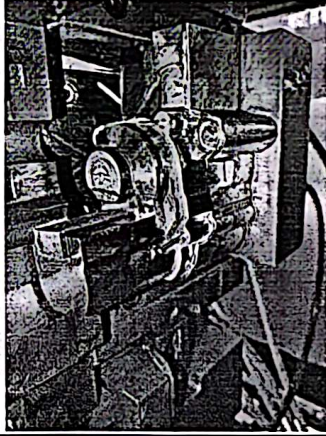
设备/工装委外维修申请单		生效日期:
			编号:
申请部门	注塑车间	申请日期	2025年7月23日
设备名称	B41V 电折基板左/右	设备编号	HBGH-ZS-MJ-489
规格型号	注塑模具	维修数量	1 套次
【现象】 现象：产品堵孔。故障原因：产品生产过程中压模导致两个滑块镶针弯曲，无法生产。维修方案：制作镶针 2 件，顶针头部退火，车床加工镶针形状，完成后手工进行精确研配。			
模具负责人: <u>王春辉</u>		使用部门负责人: <u>李桂林</u>	
【部门审核意见】			
<div style="display: flex; justify-content: space-around;">

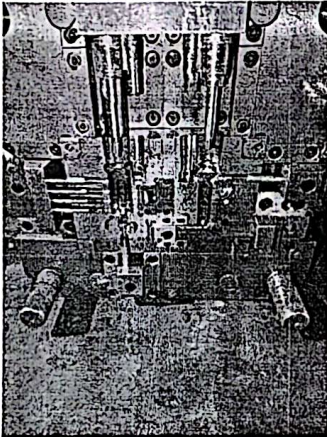
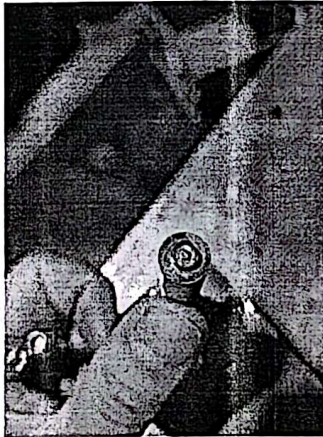
设备/工装委外维修申请单		生效日期:	
			编号:	
申请部门	注塑车间	申请日期	2025年7月17日	
设备名称	阀体外壳/行程补偿气缸	设备编号	HBGH-ZS-MJ-574	
规格型号	注塑模具	维修数量	1套次	
【现象】				
现象：产品堵孔。故障原因：滑块镶针顶部压塌造成孔位封堵（镶针顶部2毫米，易压塌）。维修方案：对镶针顶部进行718材质补焊，完成后手工进行精确研配。				
模具负责人：王春辉		使用部门负责人：李益林		
【部门审核意见】

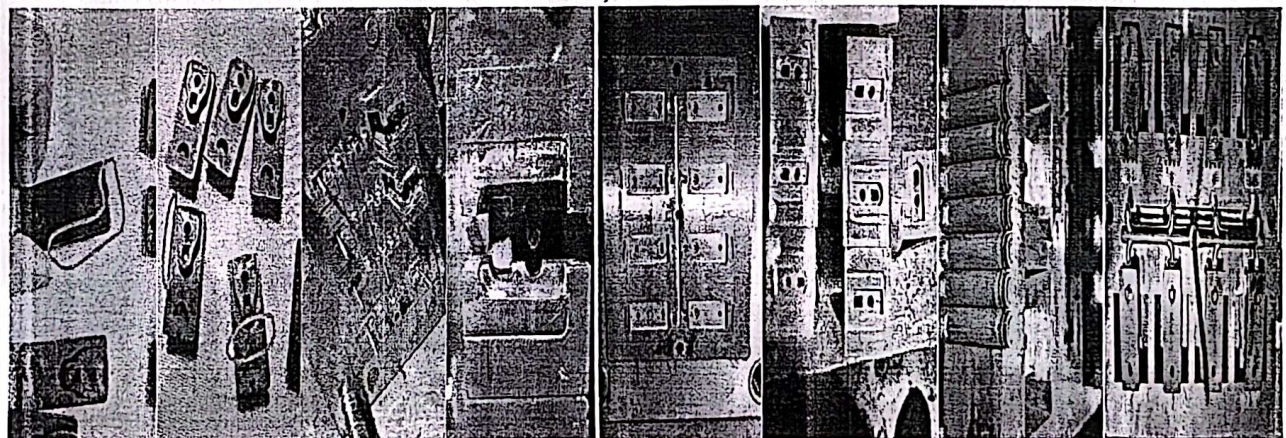
设备/工装委外维修申请单		生效日期:	
			编号:	
申请部门	注塑车间	申请日期	2025年7月1日	
设备名称	H5 坐垫延伸滑块	设备编号	HBGH-ZS-MJ-155	
规格型号	注塑模具	维修数量	1 套次	
【现象】				
现象: 产品披风严重, 滑槽尺寸变小, 无法滑动, 影响组装。故障原因: 模具老化, 且此产品为 PPS 材料, 侵蚀效果极其严重, 模芯, 斜顶侵蚀严重。需修补恢复型面多达 40 处 (其中含定模芯 8 处) 维修方案: 激光焊, 氩弧焊高硬度材质修补, 数控开粗, 磨床找平, 手工精确研配。				
模具负责人:

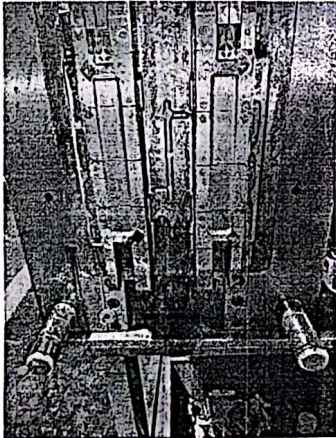
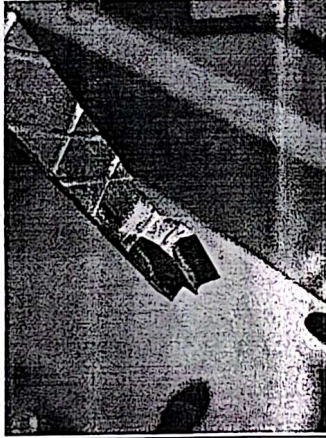
设备/工装委外维修申请单		生效日期:
			编号:
申请部门	注塑车间	申请日期	2025年7月16日
设备名称	H4 前部罩壳	设备编号	HBGH-ZS-MJ-147
规格型号	注塑模具	维修数量	1 套次
【现象】 现象：产品多胶，影响使用。故障原因：斜顶配合面断裂（碰穿位置面较薄易断裂），影响装配 维修方案：对断裂位置进行 718 材质补焊，数控开粗，手工精确研配。			
模具负责人: <u>王春辉</u>		使用部门负责人: <u>李玉林</u>	
【部门审核意见】 <div style="display: flex; justify-content: space-around;">

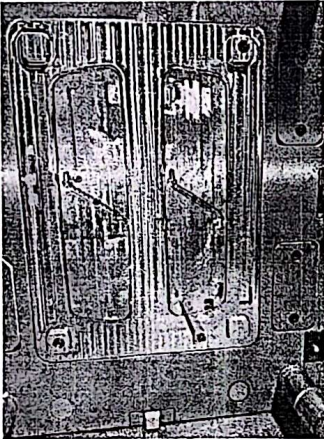
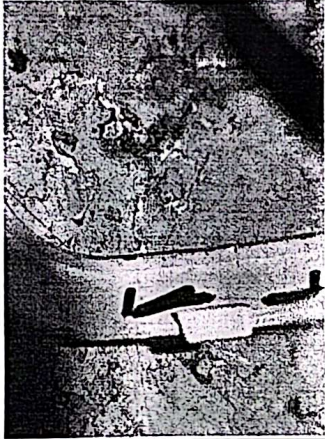
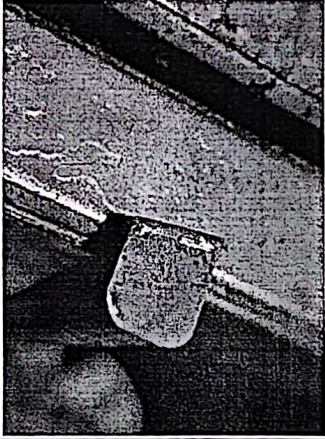
设备/工装委外维修申请单		生效日期:	
			编号:	
申请部门	注塑车间	申请日期	2025年7月9日	
设备名称	3GD 卡框	设备编号	HBGH-ZS-MJ-1004	
规格型号	注塑模具	维修数量	1 套次	
【现象】				
现象：产品出现凸点。故障原因：斜顶表面生锈腐蚀出现凹坑导致生产出的产品外观有凸起点，影响镜片装配。维修方案：对凹陷位置进行 718 材质补焊，完成后手工进行精确研配。				
模具负责人: <i>王春辉</i>		使用部门负责人: <i>李林</i>		
【部门审核意见】				
<div style="display: flex; justify-content: space-around;">

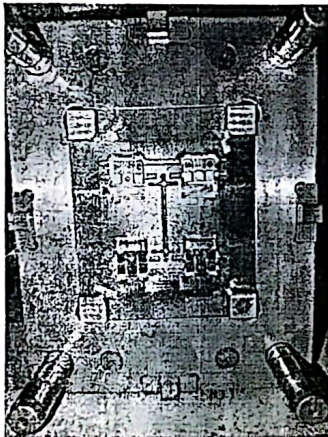
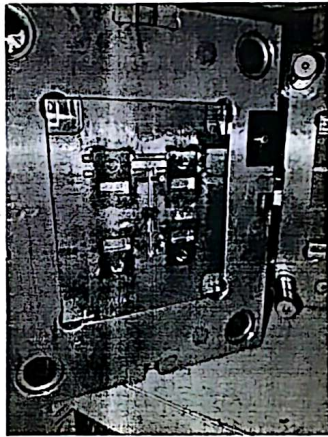
设备/工装委外维修申请单		生效日期:	
			编号:	
申请部门	注塑车间	申请日期	2025年7月25日	
设备名称	锁舌支撑块	设备编号	HBGH-ZS-MJ-369	
规格型号	注塑模具	维修数量	1套次	
【现象】 现象：模具设变。故障原因：原产品面位带孔形状，现将产品孔位去除。维修方案：原产品为1出4，对设变位置进行718材质补焊（4处更改位置），数控精铣，动模4处镶针变更，磨床加工平面，由于产品表面为高光面，需要对其表面进行抛光，完成后手工进行精确研配。				
模具负责人：王春辉		使用部门负责人：李林		
【部门审核意见】 <div style="display: flex; justify-content: space-around;">
