# 工程变更申请书 (ECR)

# 对策验证报告

# 原因分析验证报告

# 一 座椅底座失效图片及分析

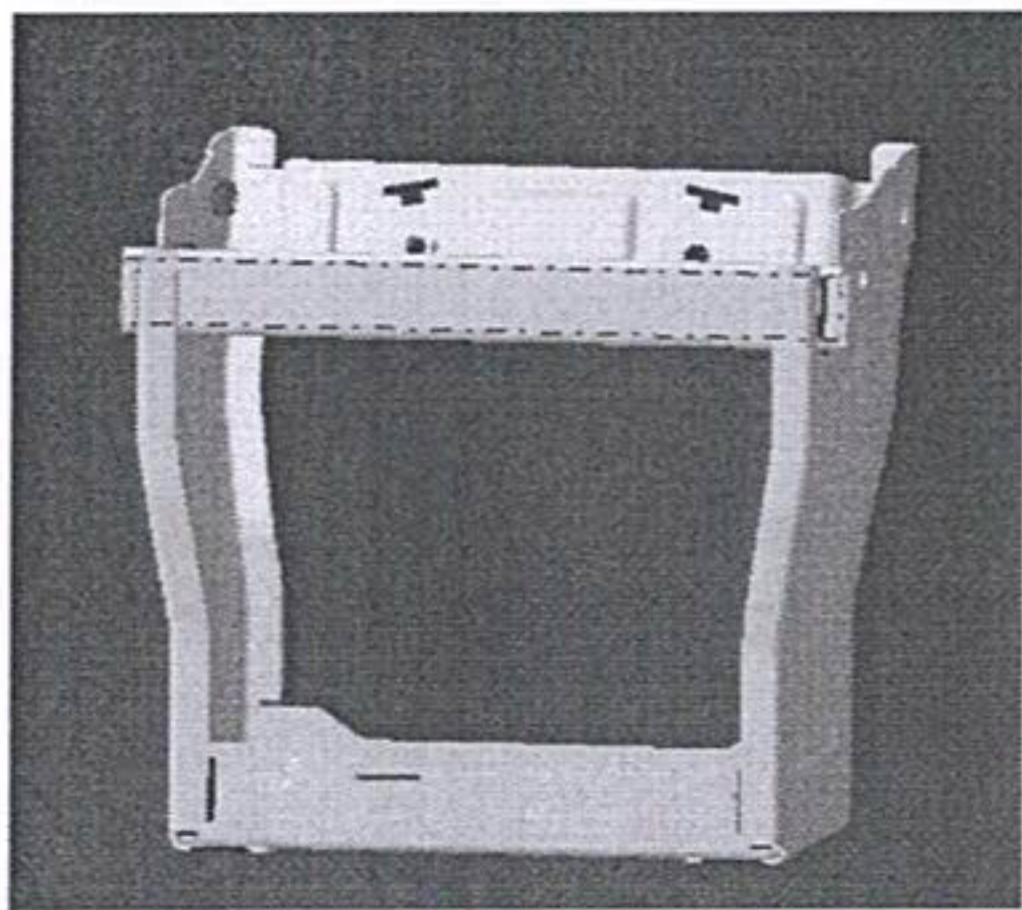
<div style="border: 1px solid black; padding: 5px;">           H6副司机底座焊接总成            1、H6左/右侧立板形状变化;            2、H6副驾安全带固定钣金形状变化;            3、新增底座上连接方管;            4、新增左右立板加强板;            5、新增线束护套钣金            6、详情见附件         </div>			
			是否影响其它项目? (下列填写项目名称)		<input type="checkbox"/> 是 <input checked="" type="checkbox"/> 否		
验证\试验方式	<input type="checkbox"/> 样件验证 <input type="checkbox"/> 小批试装 <input type="checkbox"/> 需路试 <input type="checkbox"/> 内部试验 <input type="checkbox"/> 委外试验 <input checked="" type="checkbox"/> 客户试验/验证/装车 <input type="checkbox"/> 其他 ( )					是否影响制造过程	<input checked="" type="checkbox"/> 是 <input type="checkbox"/> 否

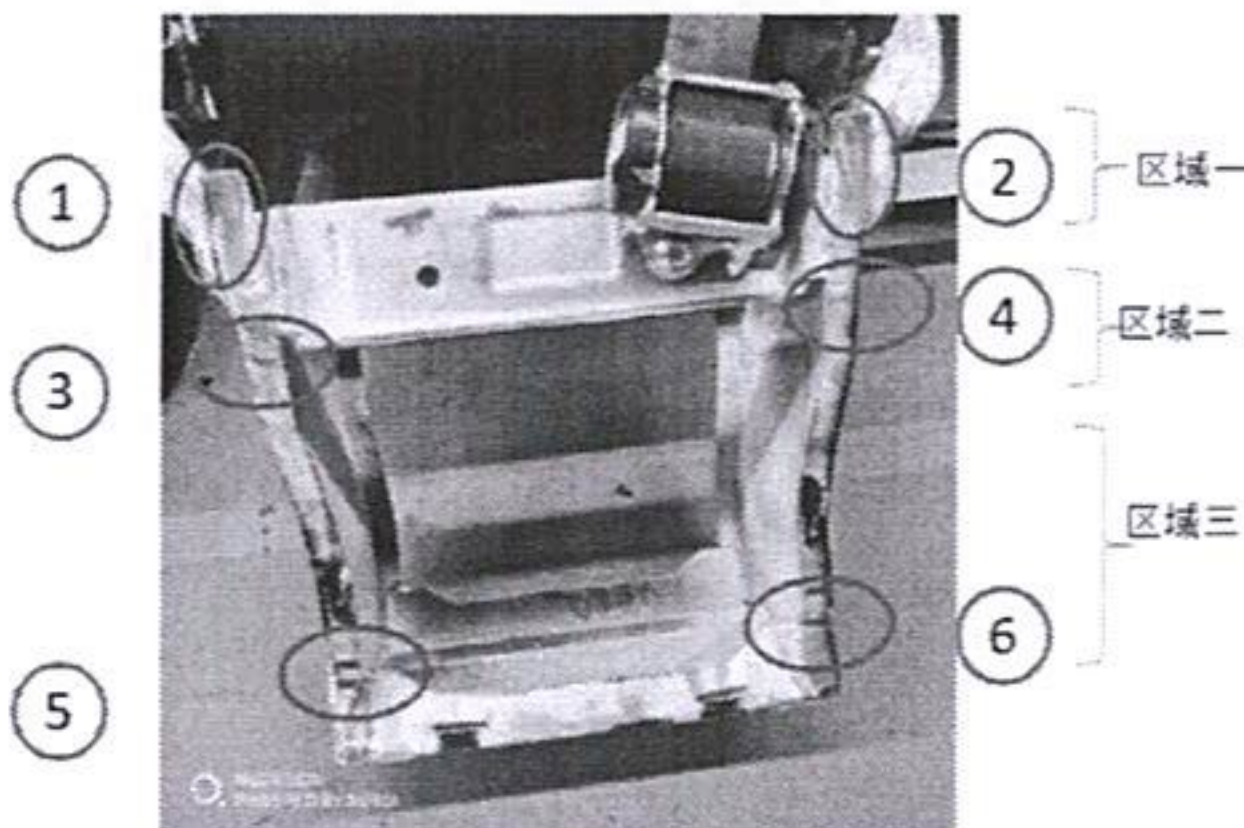
项目代码	ZY1707	项目类别	座椅	编制/日期	李宁/2022/2/17
总成名称	/	总成件号	/	审核/日期	
零部件名称	H6副司机底座焊接总成	零部件件号	SHT0010427	批准/日期	
涉及产品成本增加/工艺装备变更费用/试验费用审批				批准/日期	
客户名称	北京福田戴姆勒有限公司	优先级	<input type="checkbox"/> 一般 <input checked="" type="checkbox"/> 紧急	提出人	李宁
变更零件类型	<input checked="" type="checkbox"/> 自制件 <input type="checkbox"/> 采购件 <input type="checkbox"/> 外协件	项目阶段	<input type="checkbox"/> PCP阶段 <input type="checkbox"/> ED阶段 <input type="checkbox"/> ET阶段 <input type="checkbox"/> PT阶段 <input checked="" type="checkbox"/> SOP阶段		
问题来源	六轴实验	发生时间	2022. 1. 28		
问题类别	<input checked="" type="checkbox"/> 产品设计类 <input type="checkbox"/> 管理流程类 <input type="checkbox"/> 有标准未执 <input type="checkbox"/> 复发 <input type="checkbox"/> 其他				
问题现状	底座结构设计后面强度不够, 造成震动试验过程中, 后部钣金件逐渐撕裂, 同时失效部位分3个区域				
真因分析	底座结构设计后面强度不够, 造成部位失效。				
真因确认 (验证问题再现)	经过验证, 强度需要提高。

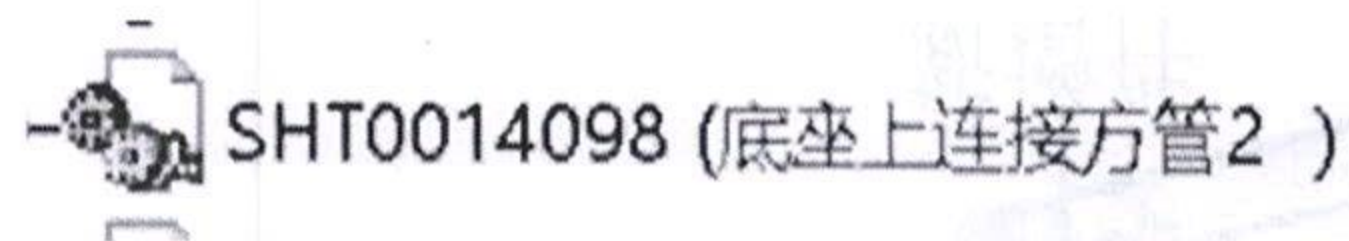
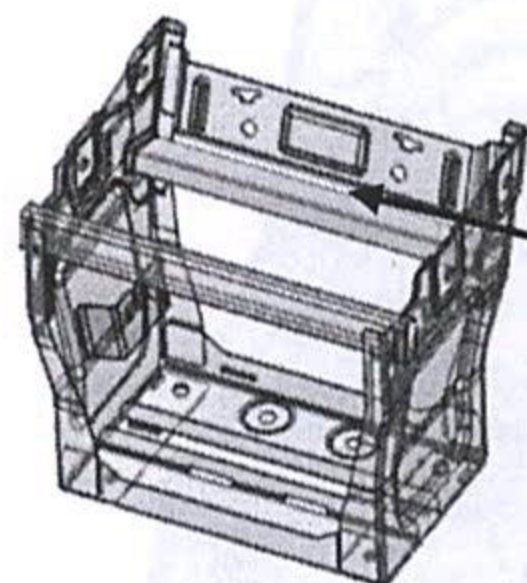
新增件一、

新增件

- 底座结构设计后面强度不够, 造成震动试验过程中, 后部钣金件逐渐撕裂, 同时失效部位分3个区域, 解决方案采取不同方式进行加强, 详见下文

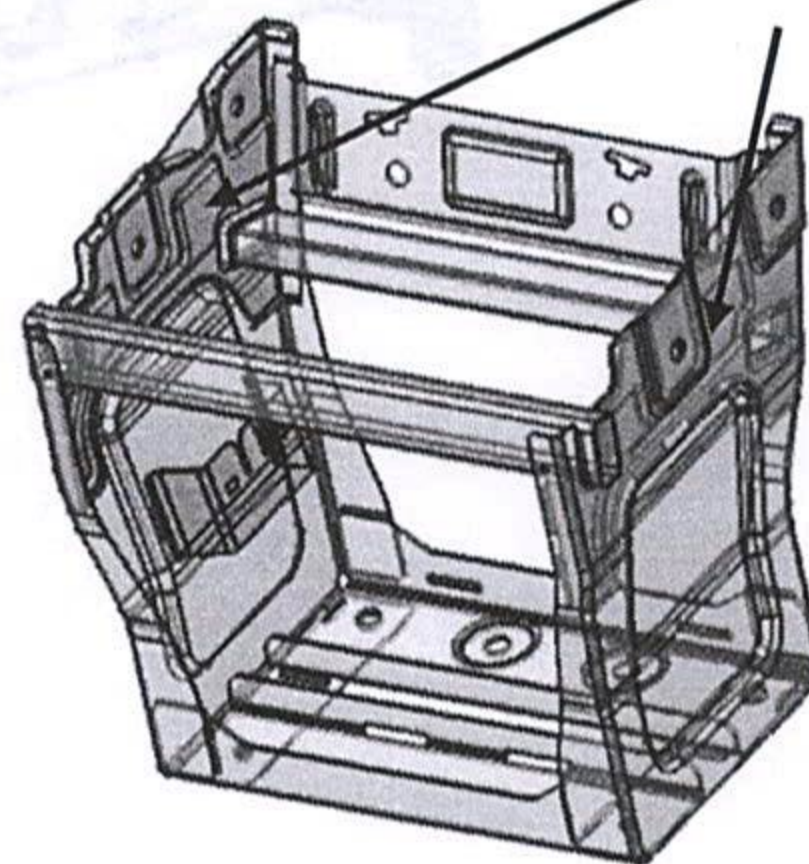
新增件二、

- SHT0010391 (H6右侧立板)
- SHT0014166 (左侧立板加强板焊接总成)
- SHT0014099 (左侧立板加强板)
- BFA0000087 (焊接方螺母.1)
- BFA0000087 (焊接方螺母.2)
- SHT0010428-H (SHT0010428-H.1)
- SHT0010429 (H6左侧立板焊接总成)
- SHT0010392 (H6左侧立板)
- SHT0014167 (右侧立板加强板焊接总成)
- SHT0014100 (左侧立板加强板)
- BFA0000087 (焊接方螺母.1)
- BFA0000087 (焊接方螺母.2)

新增件
