深圳市八六三新材料技术有限责任公司
分析检测报告

报告编号: SAC2023-20099018C

样品名称..... : 外镜: 基板、三角座
样品描述..... : 5pcs
样品型号..... : /
样品批号..... : /
样品材质/状态..... : PA66+50GF%-HSBK110
客户/买家..... : /
供 应 商..... : /
制 造 商..... : /
接样日期..... : 20230215
测试周期..... : 20230215~20230228
测试要求..... : 根据客户要求, 对样品进行断裂应力测试。

测试项目: 断裂延伸

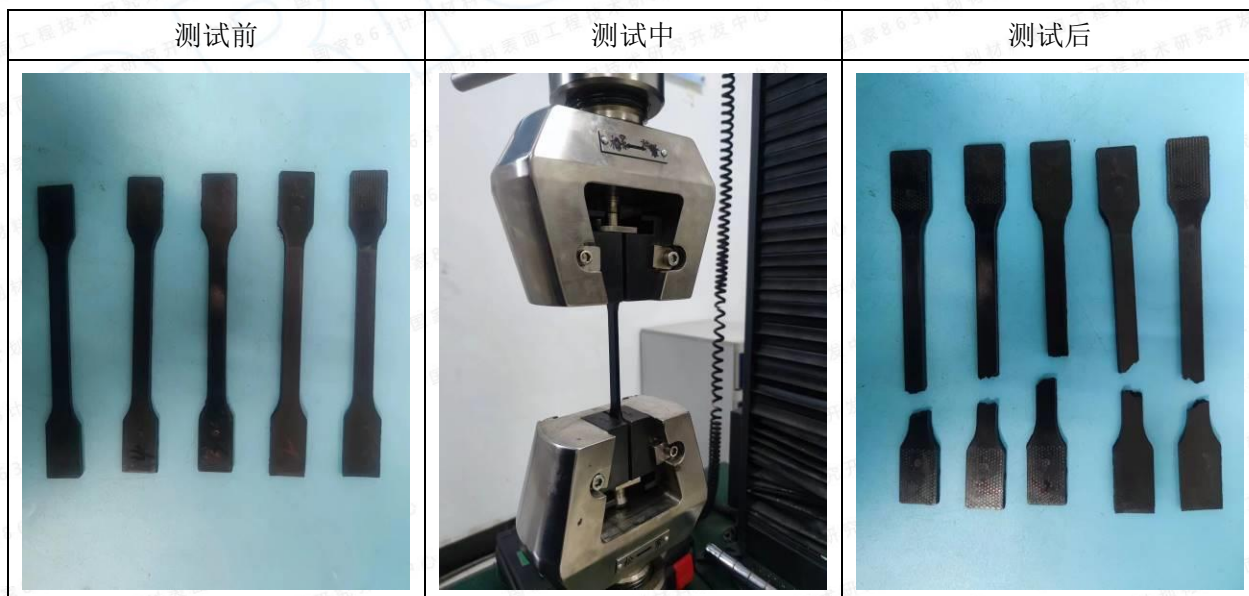
(6) 测试照片:

设备名称	设备型号
电子万能试验机	ETM104B
