深圳市八六三新材料技术有限责任公司  
分析检测报告

报告编号: SAC2023-20099019C

样品名称..... : 外镜: 基板、三角座  
样品描述..... : 5pcs  
样品型号..... : /  
样品批号..... : /  
样品材质..... : PA66+50GF%-HSBK110  
客户/买家..... : /  
供 应 商..... : /  
制 造 商..... : /  
接样日期..... : 20230215  
测试周期..... : 20230215~20230224  
测试要求..... : 根据 TL 52476-2014, 对样品进行燃烧性能测试。

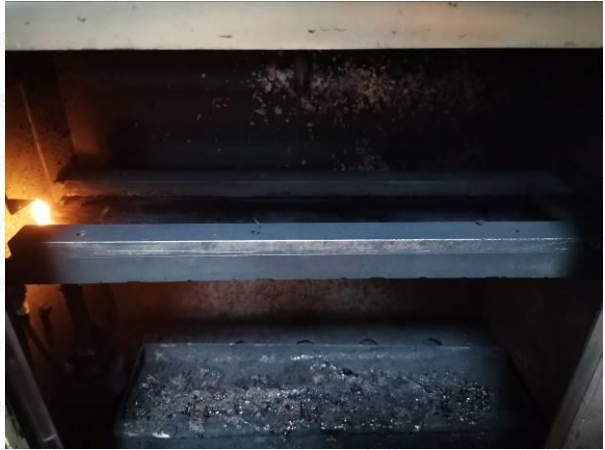
图 3 测试中样品照片	图 4 测试后样品照片 1#~5#

设备名称	设备型号
汽车内饰燃烧试验仪	ST-HT841

根据 TL 52476-2014

燃烧速率:  $\leq 100\text{mm/min}$
