# 测试报告

委托单位: 北京光华荣昌汽车部件有限公司

零件名称: 上卧铺总成

零件号: H470400000214

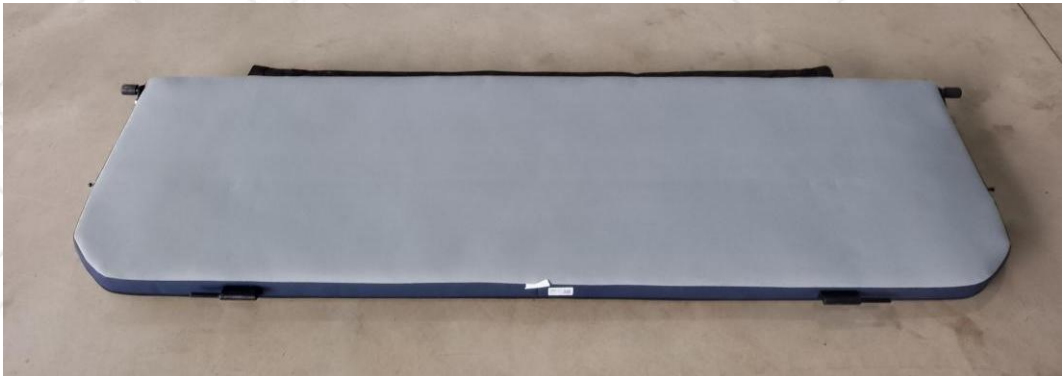
来样照片  
本页以下空白

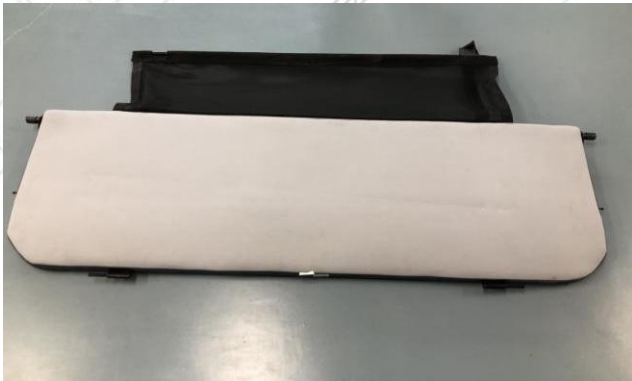
测试前

测试条件: 在安装状态下, 在卧铺中部以 $\Phi 300\text{mm}$ 的圆板垂直向下加载 1500N。测试要求: 其中部的变形 $\leq 40\text{mm}$ 。

样品编号	测试结果	结论
E738297C7-01	变形量为 36.7mm。	符合
