# 检 测 报 告

报 告 编 号: FGA210520V

样 品 名 称: 主驾驶员座椅总成

型 号: DZ14251510121

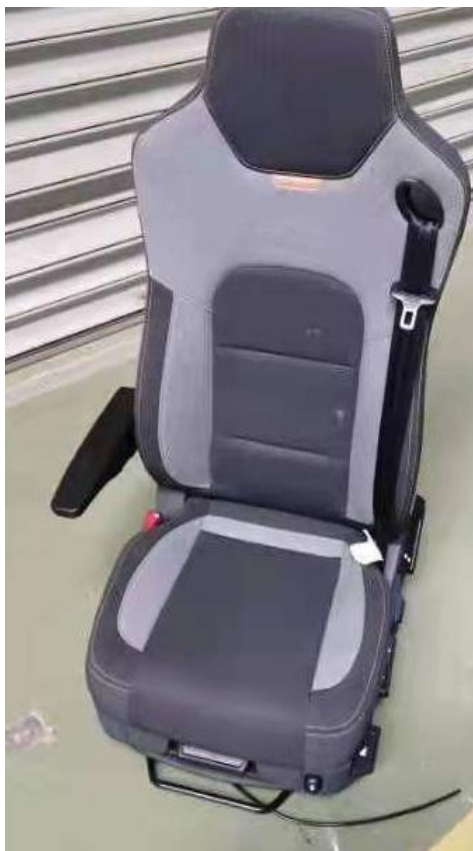
试验前

4. 检测结果			
样品型号	检测标准	检测结果	符合性
DZ14251510121	<p>根据 QC / T740 A1.3 试验条件进行试验。坐垫加载 68KG 负载,循环 100000 次,靠背加载 29KG 负载,循环 50000 次。</p> <p>试验后要求样品无异常情况出现,座椅骨架无裂缝,泡沫无变形,面料和衬垫无破损。</p> <p>试验后满足 H 点公差范围: ±12.5mm</p>	<p>测试后样品无异常情况出现,骨架无裂缝,泡沫无变形,面料和衬垫无破损。试验后 H 点公差为 8.3mm</p>	符合标准要求

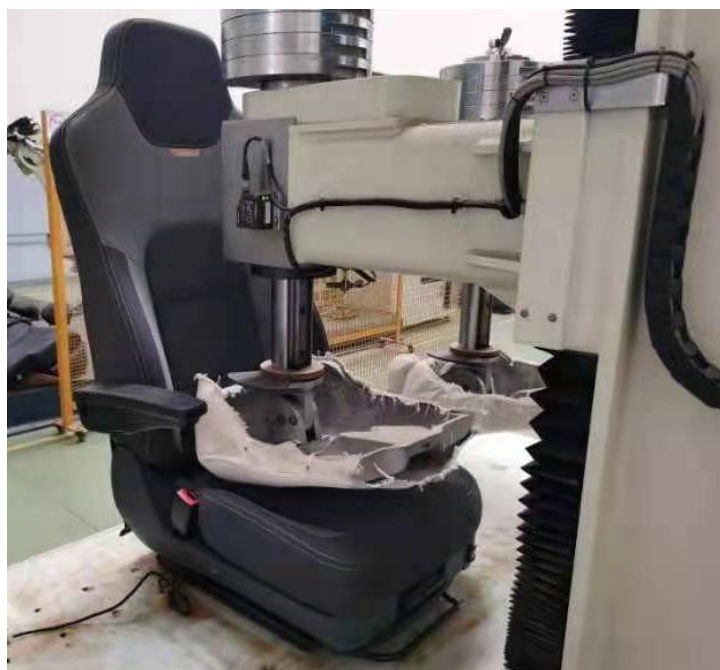
试验中

1. 根据 QC / T740 A1.3 试验条件进行试验。
2. 把试验样品固定在颠簸蠕动试验机平台上, 调整样品使样品 H 点中心线与模拟假臀或假背中心线对齐。调整模拟假臀或假背的高低位置。
3. 模拟假臀和假背按照 SAE J826-2002 的 50%对假臀和假背的要求。
4. 坐垫加载 68KG 负载,循环 100000 次, 靠背加载 29KG 负载, 循环 50000 次。
5. 试验后要求样品无异常情况出现, 座椅骨架无裂缝, 泡沫无变形, 面料和衬垫无破损。试验后满足 H 点公差范围:  $\pm 12.5\text{mm}$
6. 所有前、后排具有完全面套、泡沫及靠背总成的座椅必须满足下述的颠簸循环和性能如果座椅具有电阻加热器, 则该座椅必须满足颠簸循环测试, 且进行颠簸循环过程中, 测试前后该电阻加热器是否短路必须受到监控, 如果任何时候电阻加热器短路, 测试必须停止记录失败结果, 然后继续进行除电阻加热器外的所有其他零件。
