检 测 报 告

报 告 编 号: FGA210502V

样 品 名 称: 汽车座椅总成

| 检测项目 | 垂直疲劳强度 | | |

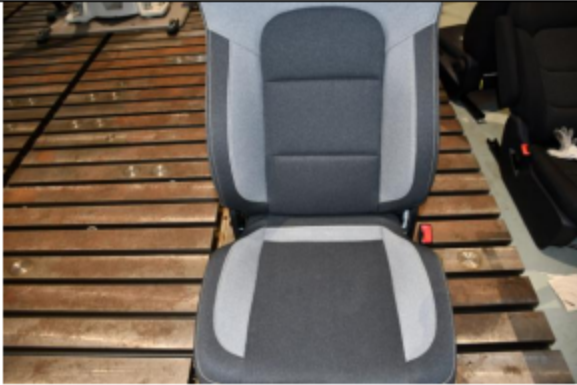
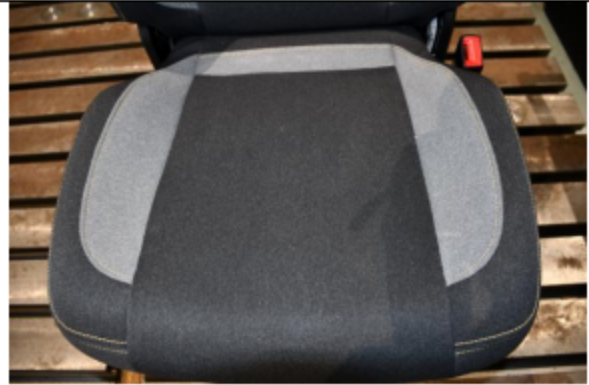
试验前

型号: DZ15221519969

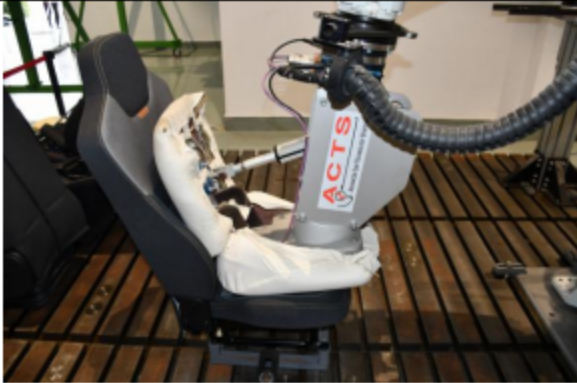
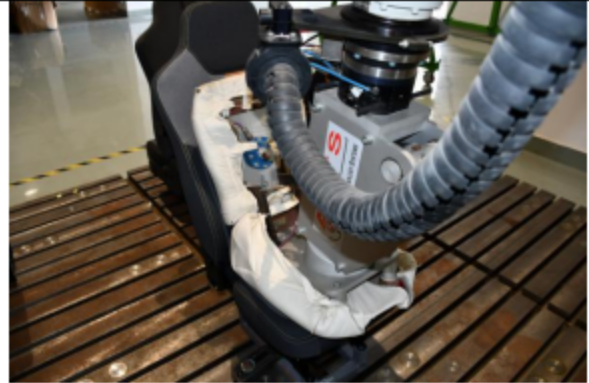
试验中

把假臀装在坐垫上,使假臀的 R 点与座椅 R 点相一致。在座椅纵向对称平面内,反复施加铅锤方向的脉动载荷: $P_0 \pm P=500N \pm 235N$, 载荷中心在假臀 R (H) 点前 32mm 处,加载频率每分钟 30~40 次,反复循环 100000 次。

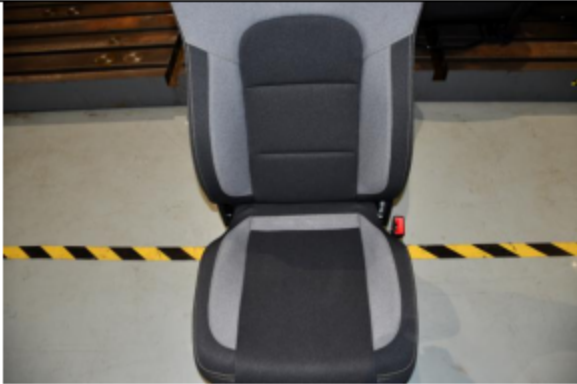
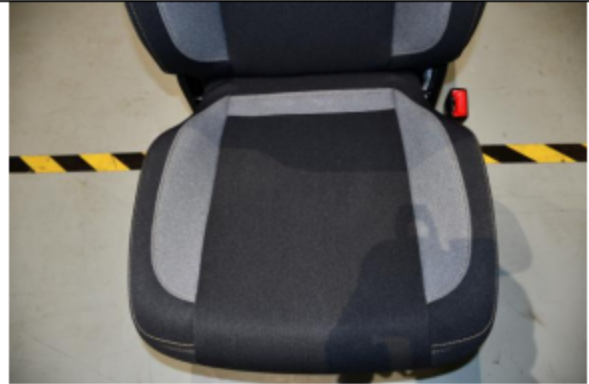
试验后

| 样品型号 | 检测标准 | 检测结果 | 符合性 |
|---|--|---|---|
| DZ15221519969 | 根据 Q/SQ 102075 要求: 把假臀装在坐垫上,使假臀的 R 点与座椅 R 点相一致。在座椅纵向对称平面内,反复施加铅锤方向的脉动载荷: $P_0 \pm P=500N \pm 235N$, 载荷中心在假臀 R (H) 点前 32mm 处,加载频率每分钟 30~40 次,反复循环 100000 次。 试验后要求座椅骨架无损坏,调节机构不应失灵。 | 测试后样品无异常情况出现,骨架无损坏,调节机构正常未失灵。 | 符合标准要求 |
