深圳市八六三新材料技术有限责任公司 分析检测报告

报告编号: SAC2021-08948C

样品名称: POM+PTFE
样品描述: 黑色塑料片
样品型号: K300LOBBK
样品批号: /
样品材质: /
客户/买家: /
供应商: /
制造商: /
接样日期: 20211207
测试周期: 20211207~20211210
测试要求: 根据客户要求, 对样品中 PTFE 进行定性定量分析。

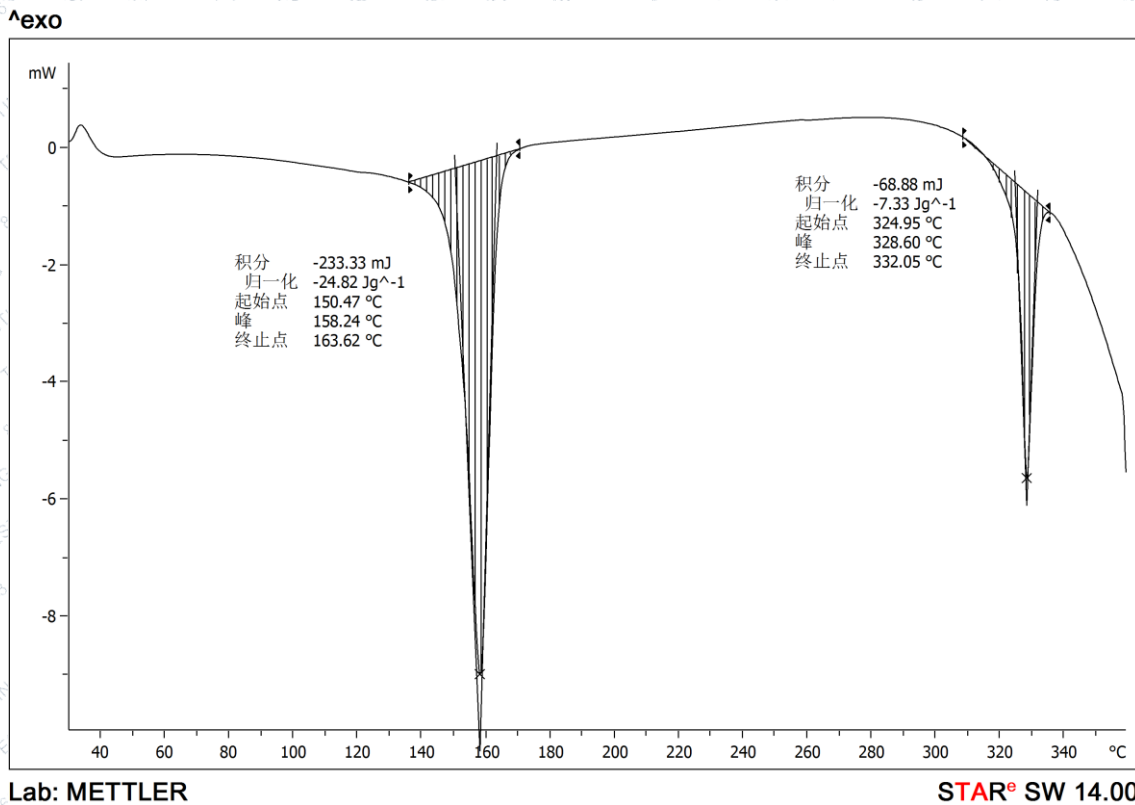
图 4 样品的 DSC 测试图
