试 验 报 告

试验名称: 温度特性

样品名称	主镜镜片总成 广角镜镜片总成	车 型	MV3
样品件号	8202035-M38-C00 8202040-M38-C00	样品数量	2 件
委托单位	后视镜技术中心	生产单位	/
送 样 者	郭立冬	送样日期	2020 年 8 月 5 日
试验地点	北京光华荣昌汽车部件有限公司实 验室	试验日期	2020 年 8 月 6 日
试验项目	温度特性		
试验标准	试验申请单		
试验目的	PV		
试验结果	经检验所送样品所检验项目符合要求		
备 注

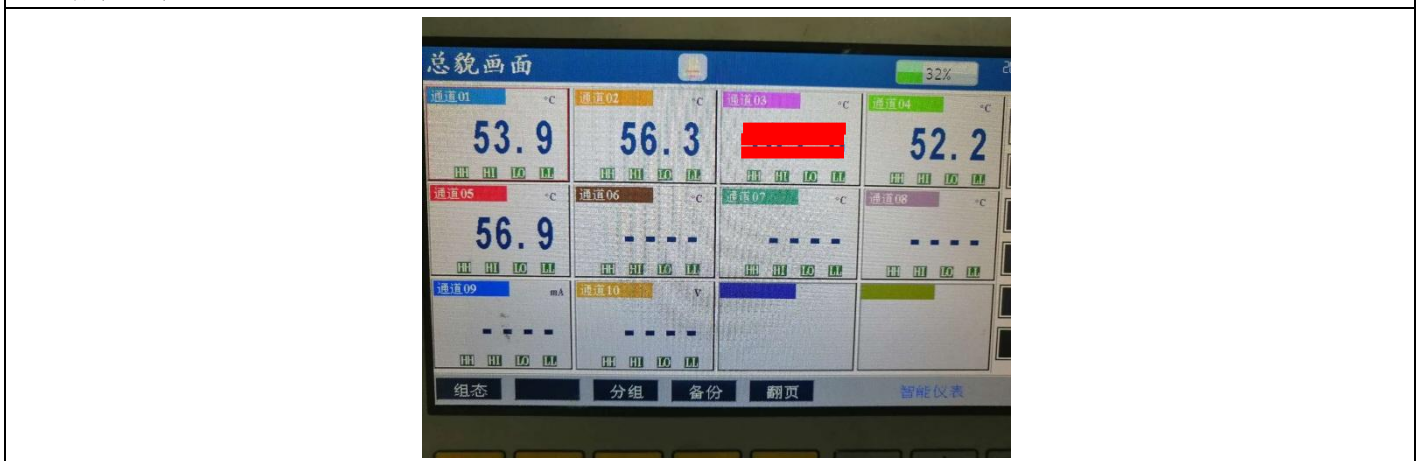
2、结果照片

1、试验结果					
样件名称	位置 1 (°C)	位置 2 (°C)	位置 3 (°C)	位置 4 (°C)	状态描述
主镜镜片总成	53.5	58.3	52.6	57.0	镜片表面温度未超过 80℃
广角镜镜片总成	53.9	56.3	52.2	56.9	镜片表面温度未超过 80℃

合格
备注: 合格: 达到要求; 不合格: 未达到要求; 不评价: 未提供评价标准:

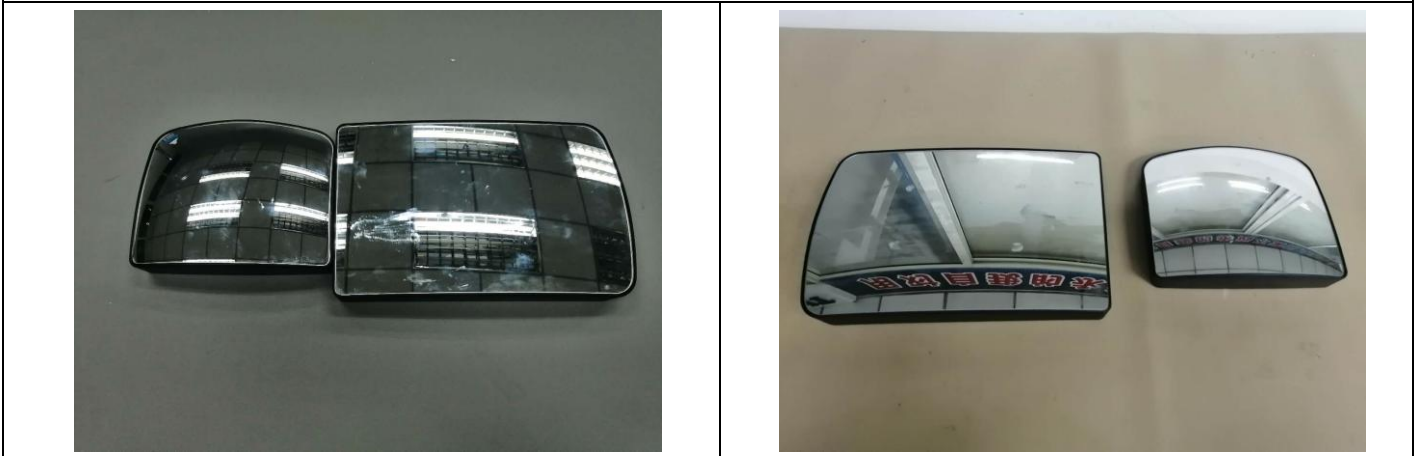
试验前

试验后
