# 检测报告

FGA220483V

驾驶员座椅总成

福田

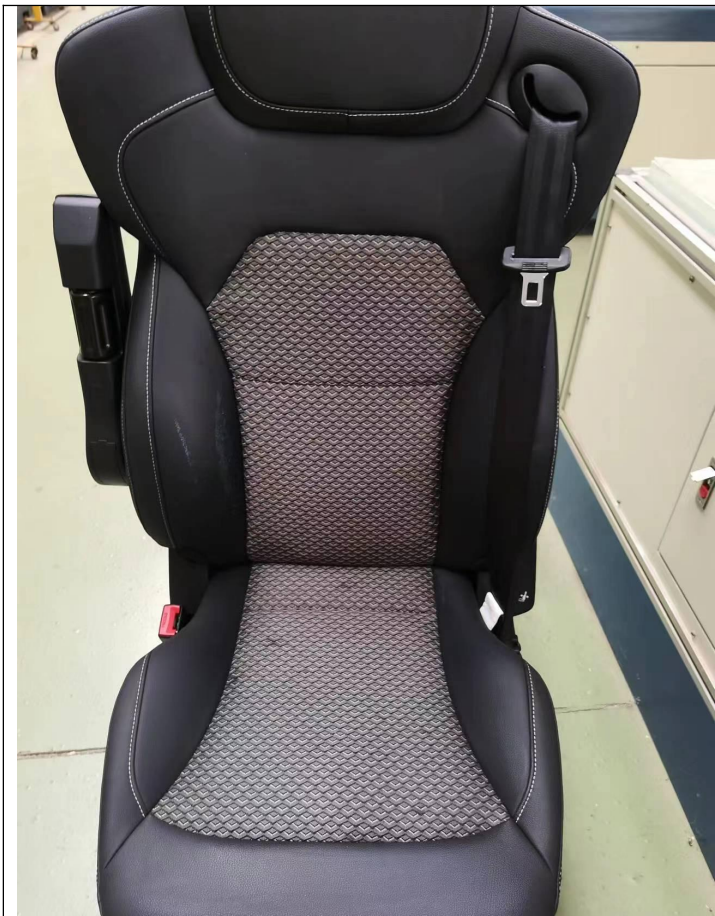
1#试验前

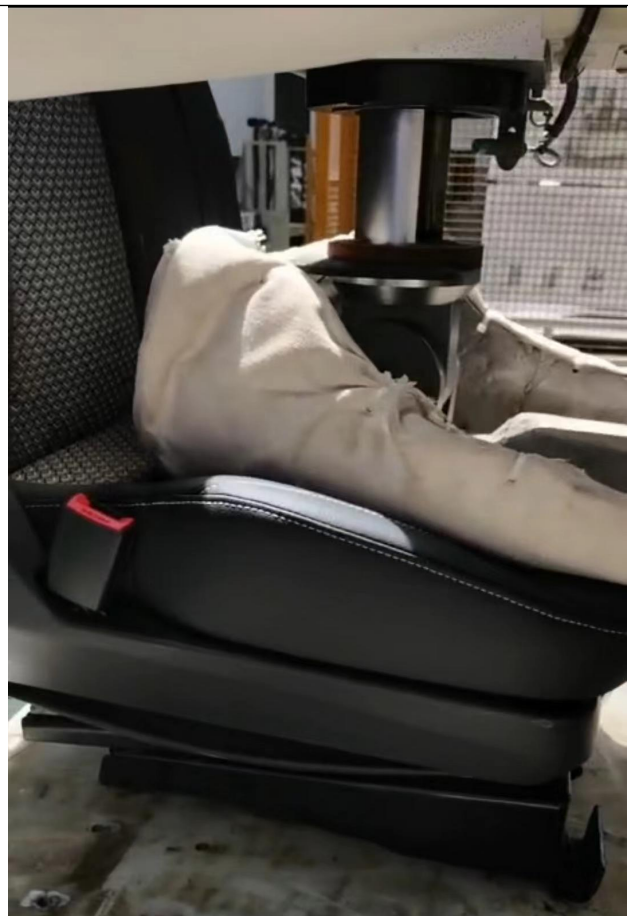
1. 根据 QC / T740 A1.3 试验条件进行试验。
2. 把试验样品固定在颠簸蠕动试验机平台上, 调整样品使样品 H 点中心线与模拟假臀或假背中心线对齐。调整模拟假臀或假背的高低位置。
3. 模拟假臀和假背按照 SAE J826-2002 的 50%对假臀和假背的要求。
4. 坐垫加载 68KG 负载,循环 100000 次, 蠕动频率 100 次/分钟, 蠕动角度  $21^{\circ}$ ; 靠背加载 29KG 负载, 循环 50000 次, 蠕动频率 100 次/分钟, 蠕动角度  $0^{\circ}$ 。
5. 试验后要求样品无异常情况出现, 座椅骨架无裂缝, 泡沫无变形, 面料和衬垫无破损。

1#试验中

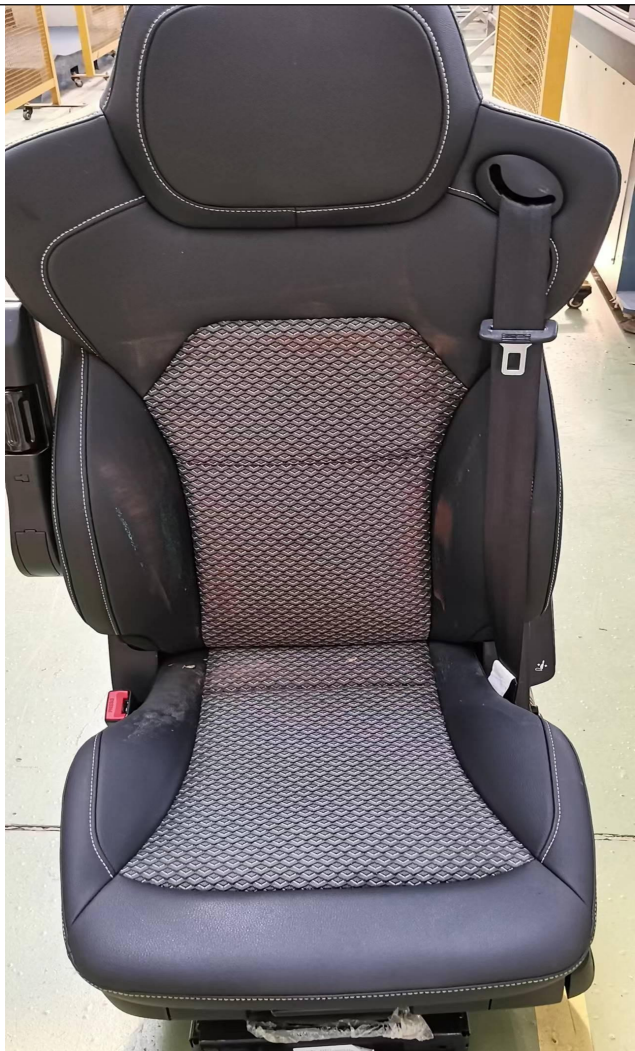
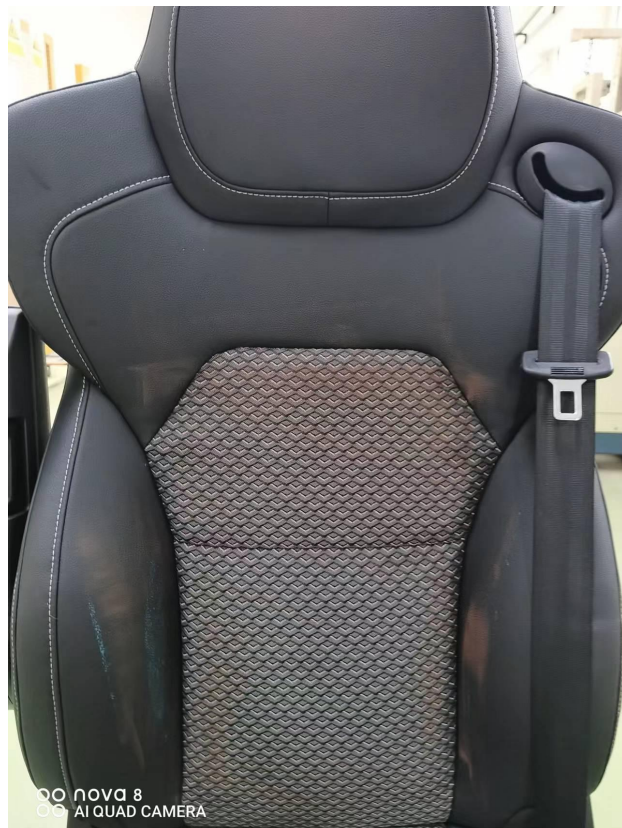
4.检测结果				
样品序号	检测项目	检测要求	检测结果	符合性判断
1#主驾驶员座椅总成	颠簸和蠕动试验	试验后要求样品无异常情况出现,座椅骨架无裂缝,泡沫无变形,面料和衬垫无破损。 试验后满足 H 点公差范围: ±12.5mm	座椅骨架无缝隙,泡沫无变形,面料和衬垫无破损, H 点最大变动 X 向为 2.3mm, Z 向为 3.37mm	符合

1#试验后
