检 测 报 告

测试报告
颠簸蠕动

项目名称: J6L
主 机 厂: FAW
阶 段: PV
制造单位: 北京光华荣昌汽车部件有限公司
目 的: PV 验证

测试项目	样品编号	样品描述	型号规格	测试结果	来样是否符合测试要求
颠簸蠕动	ZTL-22070014-001	J6L 主驾整椅	6800010FH13-C00	P	符合

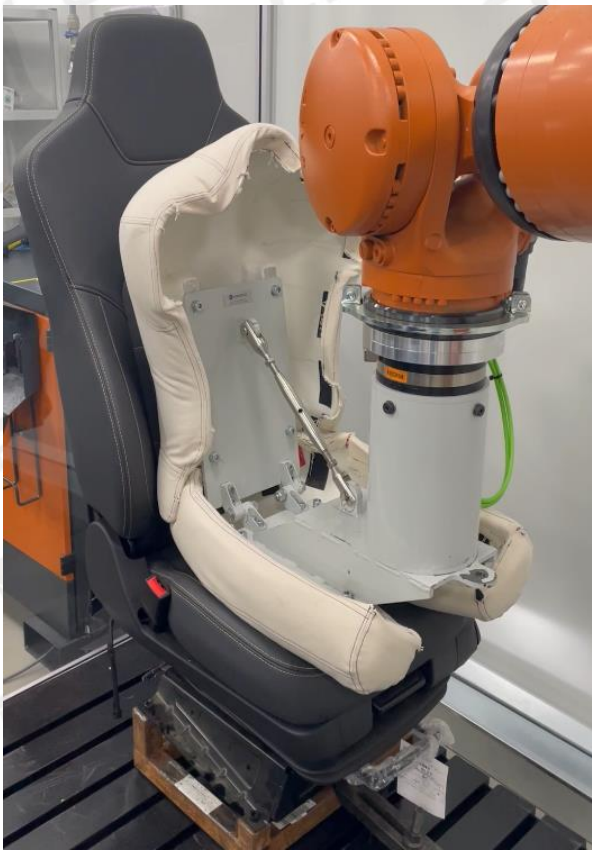
设置照片

1.2 测试设置

- 1、准备一个三维 H 点假臀和假背装置;
- 2、为假臀和假背装置包上新的防水布;
- 3、把安装好加热垫的座椅总成固定到实验台上;
- 4、实验份 2 部分, 分别对座椅的坐垫和靠背进行测试;
- 5、施力情况: 沿垂直方向加载:
坐垫测试: 350N-1050N, 频率: 40 次/分钟
靠背测试: 150N-450N, 频率: 40 次/分钟
- 6、假臀及假背装置的椭圆旋转运动:
纵向: $\pm 25\text{mm}$, 横向 $\pm 15\text{mm}$, 频率: 20 圈 / 分钟;
- 7、每当沿垂直方向加载 25000 次, 则改变一次椭圆旋转方向;
- 8、每当沿垂直方向加载 50000 次, 则暂停 10 分钟;
- 9、试验总数: 沿垂直方向加载 250000 次
10. 在整个试验过程中, 电加热座椅应处于工作状态
