检 验 报 告

汽车座椅头枕

产品名称: 驾驶员座椅头枕

产品型号: QKZY-01

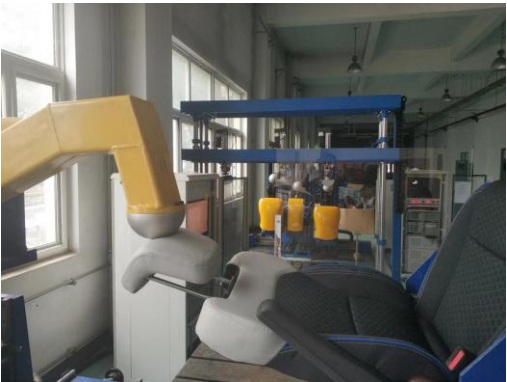
试验照片

4.5		枕用部分的高度：186mm。	符合
			4.6		——	符合
			4.6.1		头枕与靠背间距：0mm。	
7	头枕宽度	应保证头枕两侧距座椅垂直中心平面的距离都不小于 85mm。	4.7；5.3； 附录 C	22131 13-01	头枕左、右距中心距离均为 116mm。	符合
8	头枕静态强度	通过头型相对“R”点向头枕施加 373N.m 负荷，头型相对于移动后基准线的最大后移量应小于 102mm。	4.8；5.4； 附录 D		头型最大后移量为：26 mm。	符合
		将头型上的初始负荷继续加载至 890N，座椅或座椅及其锁止装置靠背不得发生断裂、破坏。	4.9； 5.4.3.7		将头型上负荷加载至 890N，头枕及其固定装置均未发生断裂、破坏。	符合
9	头枕间隙静态强度	如果头枕上有间隙存在则应对每个间隙进行强度试验，通过头型相对“R”点向头枕施加 373N.m 负荷，头型相对于移动后基准线的最大后移量应小于 102mm，此时该间隙间距可以大于 60mm。	4.6.2； 5.5；附录 E	——	头枕上无间隙存在。	——
