深圳市八六三新材料技术有限责任公司
分析检测报告

报告编号: SAC2023-20099004C

样品名称..... : 外镜: 面罩、镜托板
样品描述..... : 2pcs
样品型号..... : /
样品批号..... : /
样品材质/状态..... : ABS-HH106
客户/买家..... : /
供 应 商..... : /
制 造 商..... : /
接样日期..... : 20230215
测试周期..... : 20230215~20230301
测试要求..... : 依据 TL 527-2020-05, 进行高温存储测试。

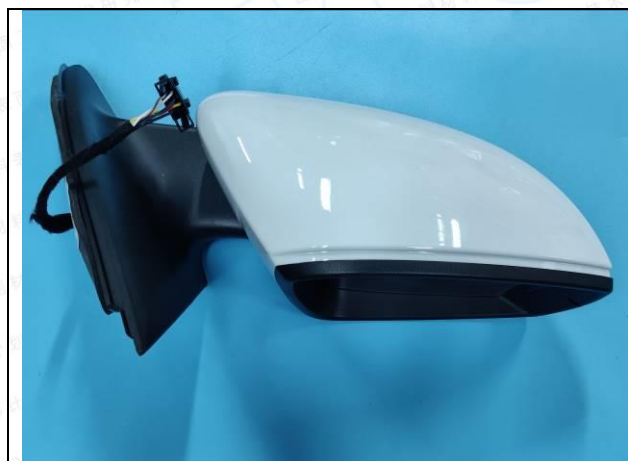
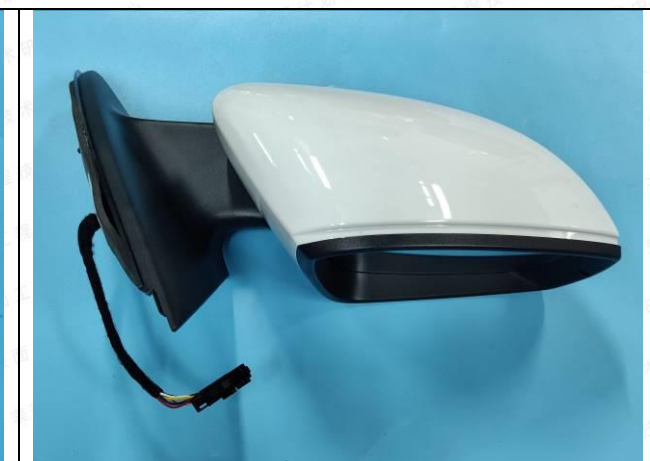
图 1 测试前样品照片 4-1#	图 2 测试前样品照片 4-2#

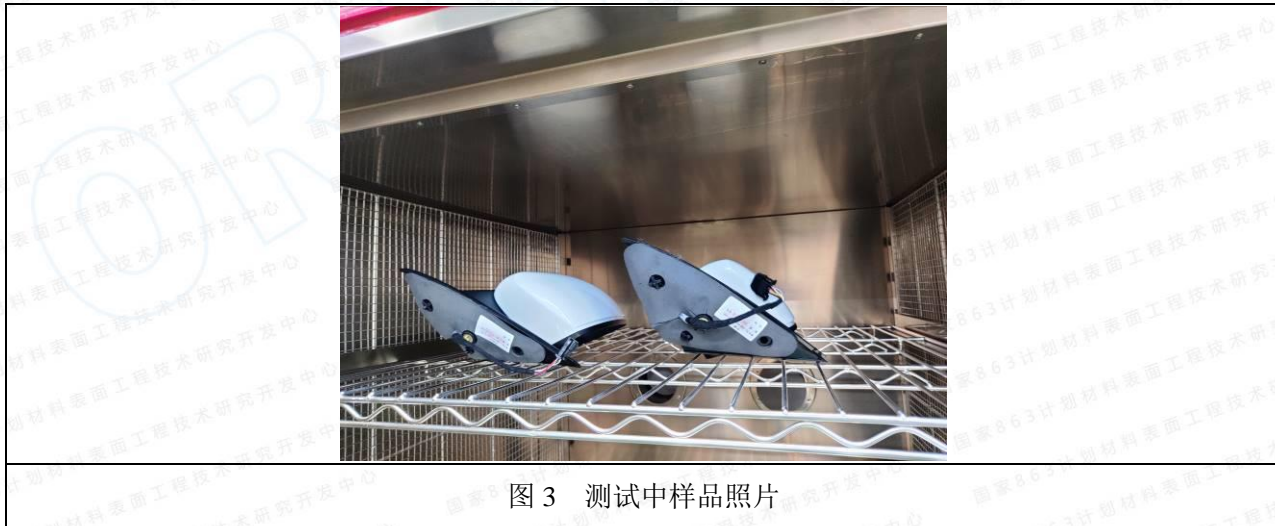
图 3 测试中样品照片

测试温度: $(90\pm1)^{\circ}\text{C}$, 测试时间: 24 小时

样品编号	测试结果 (目视检查)	判定
4-1#~4-2#	测试后, 样品表面无脆化, 无变形、变色等异常。	符合
