深圳市八六三新材料技术有限责任公司  
分析检测报告

报告编号: SAC2023-20099011C

样品名称..... : 外镜: 下镜壳、卡框、三角护罩  
样品描述..... : 2pcs  
样品型号..... : /  
样品批号..... : /  
样品材质/状态..... : ASA-778T  
客户/买家..... : /  
供 应 商..... : /  
制 造 商..... : /  
接样日期..... : 20230215  
测试周期..... : 20230215~20230313  
测试要求..... : 依据 DIN EN ISO 2812-4-2018, 对样品进行耐化学性测试。

产品名称	产品图号	材料名称	供 应 商
外镜: 下镜壳、卡框、三角护罩	BC311: 6RM 857 501A/6RM 857 502A BC316: 5CG 857 501AN 外后视镜总成-左(镜面 电动调节+LOGO 灯+转向灯) 5CG 857 502AH 外后视镜总成-右(镜面 电动调节+LOGO 灯+转向灯) 5CG 857 501AS 外后视镜总成-左(镜面 电动调节+LOGO 灯+转向灯+摄像头) 5CG 857 502AM 外后视镜总成-右(镜面 电动调节+LOGO 灯+转向灯+摄像头)	ASA	成都光华智能汽车部件有限公司
试验开始日期	发布日期	样品数量	实验地点
20230215	20230519	2pcs	深圳市八六三新材料技术有限责任公司

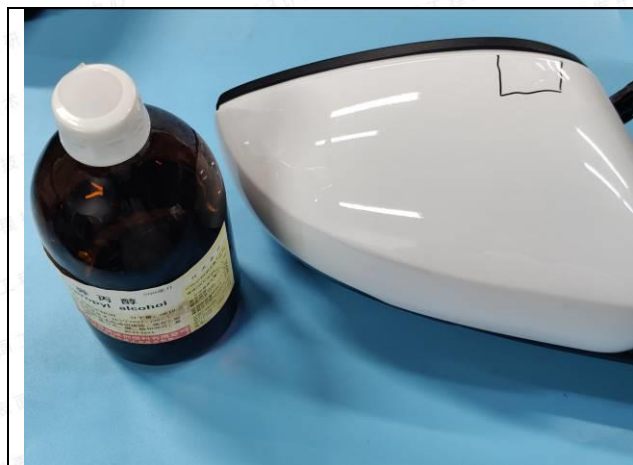
11-1#: 测试试剂: 异丙醇; 测试时间: 室温放置 10min;

图 3 测试中样品照片 11-1# (异丙醇)	图 4 测试中样品照片 11-2# (含硝基稀释剂)

样品编号	测试试剂	测试结果 (目视检查)	判定
11-1#	异丙醇	测试后, 样品表面无异常, 室温下 1h 后油漆无变化。	符合
11-2#	含硝基稀释剂	测试后, 样品表面无异常, 室温下 1h 后油漆无变化。	符合

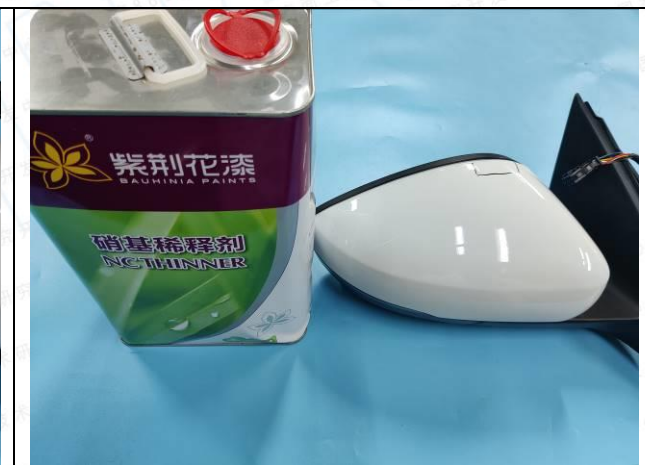
11-2#: 测试试剂: 含硝基稀释剂; 测试时间: 室温放置 10min

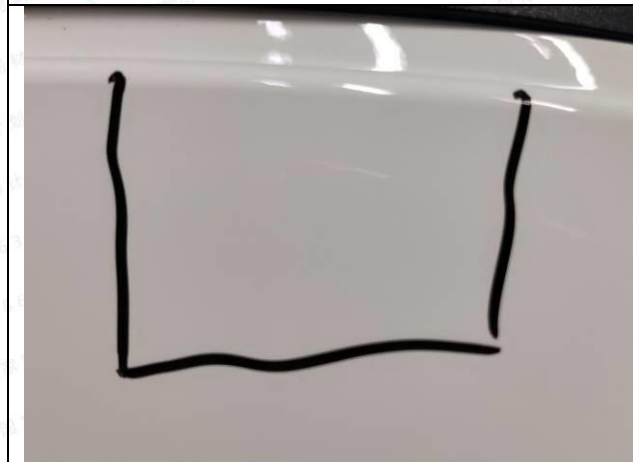
图 5 测试后样品照片 11-1#	图 6 测试后样品照片 11-2#
