# 固定资产预验收报告

# 德博机械-焊接夹具问题点

# ■ JIG 问题点

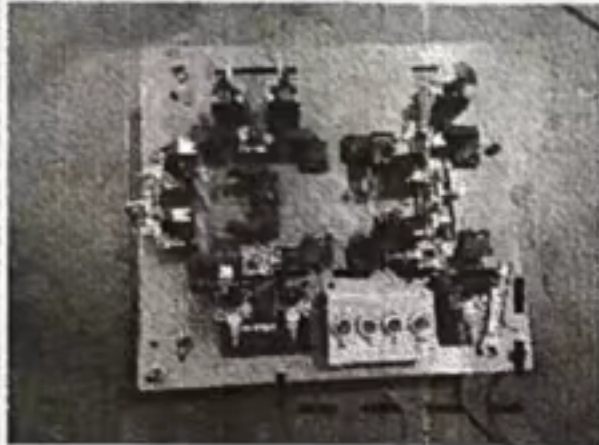
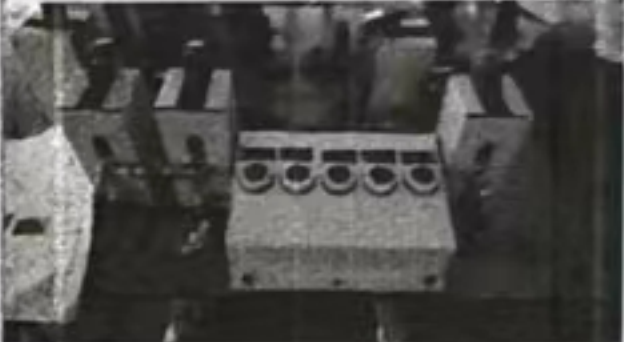
| 序号 | 工程 | 问题点 | 改善对策 | | 日程 | 措施部门 |
|---|---|---|---|---|---|---|
| 1 | 通用 | • 按钮开关无标牌 | | 增加按钮标牌 | | |

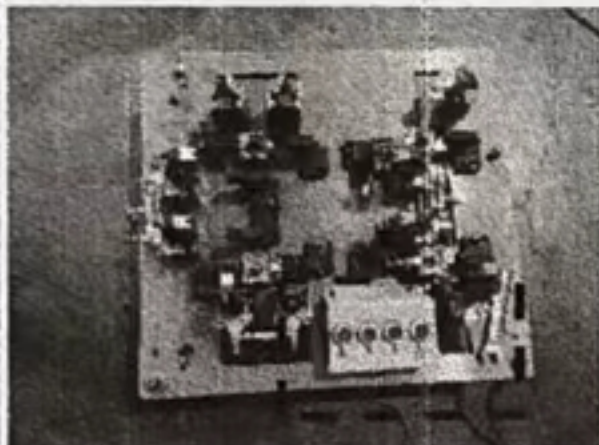
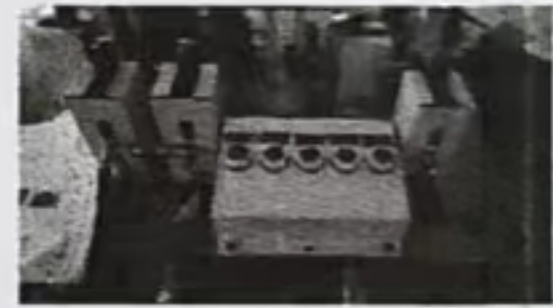
| 序号 | 工程 | 问题点 | 改善对策 | | 日程 | 措施部门 |
|---|---|---|---|---|---|---|
| 2 | 通用 | • 可进行单手操作, 存在安全风险 | | • 增加辅助开关 | | |

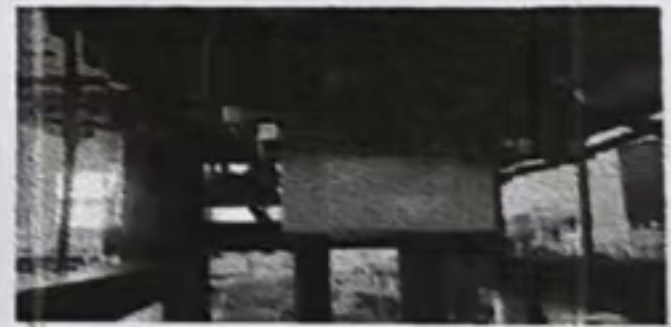
| 序号 | 工程 | 问题点 | 改善对策 | | 日程 | 措施部门 |
|---|---|---|---|---|---|---|
| 3 | 通用 | • 阀排无防护罩 | | • 安装阀排护罩 | | |

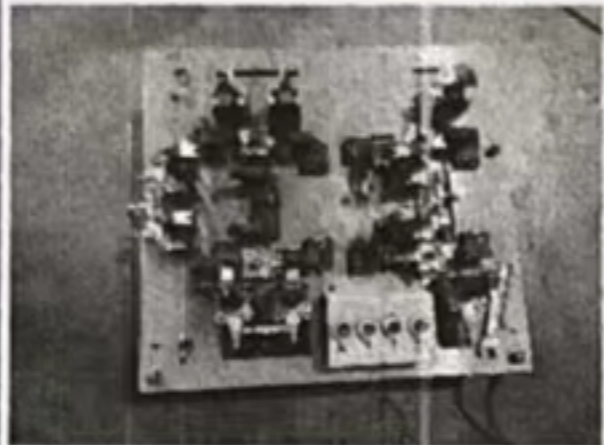
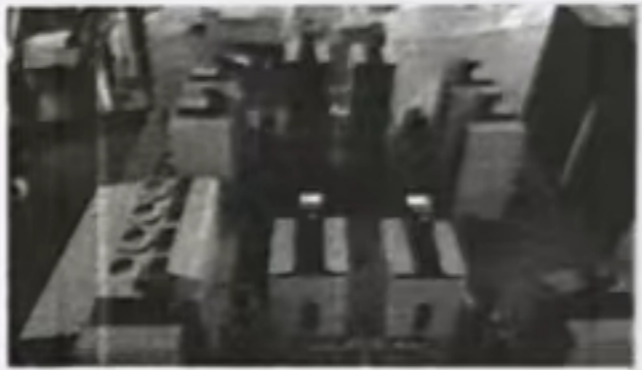
| 序号 | 工程 | 问题点 | 改善对策 | | 日程 | 措施部门 | |
|---|---|--|--|--|--|---|--|
| 1 | 重汽底架 | <ul style="list-style-type: none"> <li>压紧臂打开角度较小, 取件困难, 需进行调整</li> </ul> | | 调整压紧臂打开角度 | | | |

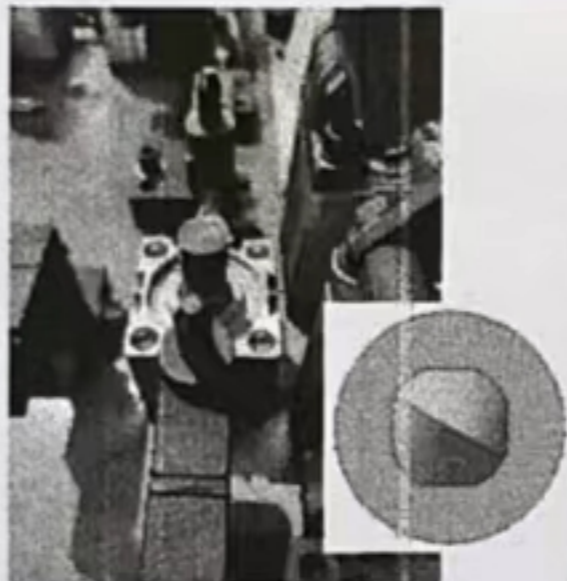
| 序号 | 工程 | 问题点 | 改善对策 | | 日程 | 措施部门 | |
|---|---|--|--|--|--|---|--|
| 2 | 重汽底架 | <ul style="list-style-type: none"> <li>定位销由圆形改为菱形 (6EA)</li> </ul> | | <ul style="list-style-type: none"> <li>改为菱形 (6EA)</li> </ul> | | | |

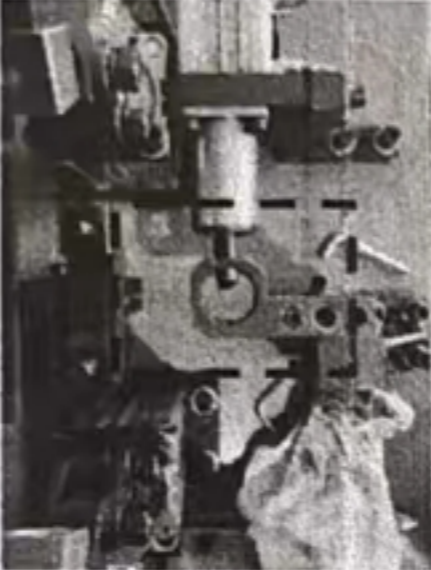
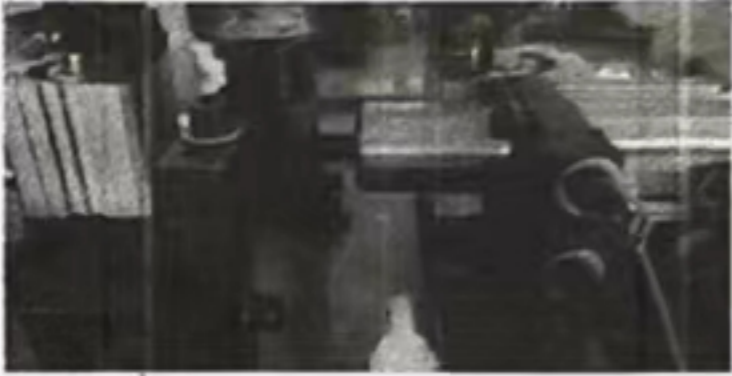
| 序号 | 工程 | 问题点 | 改善对策 | | 日程 | 措施部门 | |
|---|---|---|---|--|---|---|--|
| 1 | G3扶手 | <ul style="list-style-type: none"> <li>定位销长度过长</li> <li>(制作<math>\phi 11.7</math>定位销配合螺纹定位孔)</li> </ul> | | 已经修改长度 | | | |

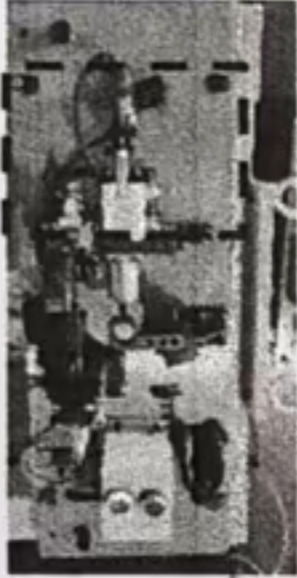
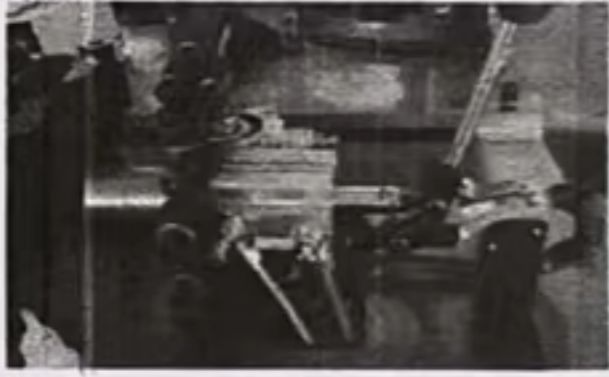
| 序号 | 工程 | 问题点 | 改善对策 | | 日程 | 措施部门 | |
|---|---|---|---|--|---|---|--|
| 2 | G3扶手 | <ul style="list-style-type: none"> <li>把手后侧阀位置不对,</li> </ul> | | <ul style="list-style-type: none"> <li>更改把手后侧阀位置</li> </ul> | | | |

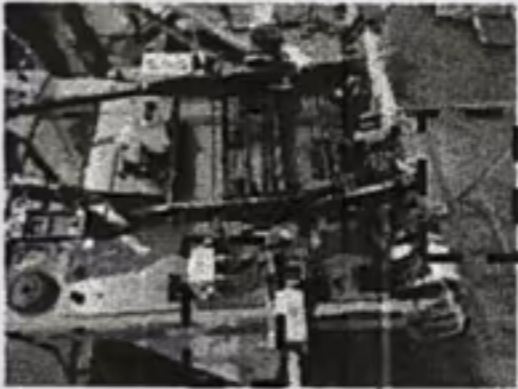
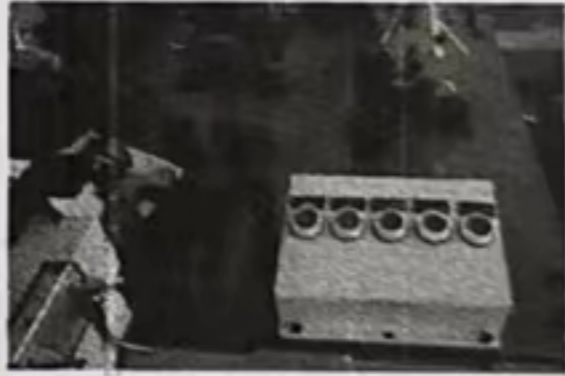
| 序号 | 工程 | 问题点 | 改善对策 | | 日程 | 措施部门 | |
|---|---|---|---|--|---|---|--|
| 3 | G3扶手 | <ul style="list-style-type: none"> <li>气缸打开顺序错误, 调角器下连接板夹紧缸与侧向夹紧缸应在其他气缸打开后再打开</li> </ul> | | <ul style="list-style-type: none"> <li>调整气缸打开顺序</li> </ul> | | | |

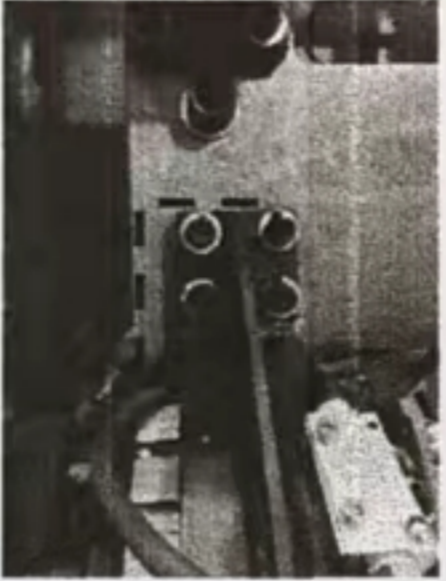
| 序号 | 工程 | 问题点 | 改善对策 | | 日程 | 措施部门 |
|---|---|---|---|---|---|---|
| 5 | G3扶手 | 缺少销钉孔 | | 增加销钉 | | |
