检 测 报 告

试验名称: 六轴振动耐久性试验

| 样品名称 | 副驾驶员座椅总成 | 车 型 | X5000S |

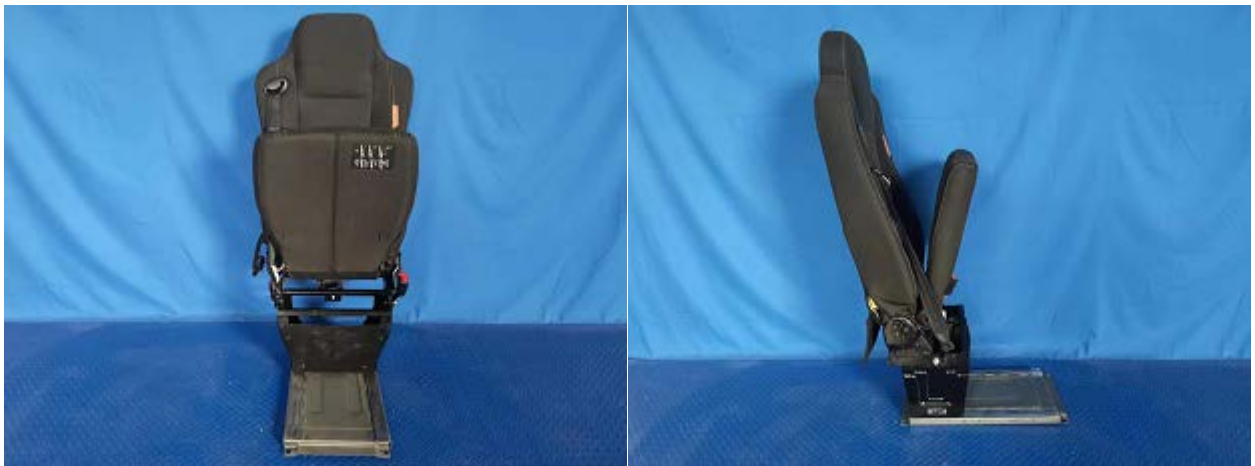
试验后

| 1、试验结果 | | | | | | |
|---|---|---|---|---|---|---|
| <table border="1"><thead><tr><th>样品名称</th><th>样品编号</th><th>结果</th></tr></thead><tbody><tr><td>副驾驶座椅总成</td><td>046-001-20 2304</td><td>光华荣昌底支架振动 33h 时出现开裂, 华泰底支架振动 18h 时出现开裂。</td></tr></tbody></table> | 样品名称 | 样品编号 | 结果 | 副驾驶座椅总成 | 046-001-20 2304 | 光华荣昌底支架振动 33h 时出现开裂, 华泰底支架振动 18h 时出现开裂。 |
| 样品名称 | 样品编号 | 结果 | | | | |
| 副驾驶座椅总成 | 046-001-20 2304 | 光华荣昌底支架振动 33h 时出现开裂, 华泰底支架振动 18h 时出现开裂。 | | | | |
